1. Obiekt

Dwór

GNIEZNO

MIŁONICE

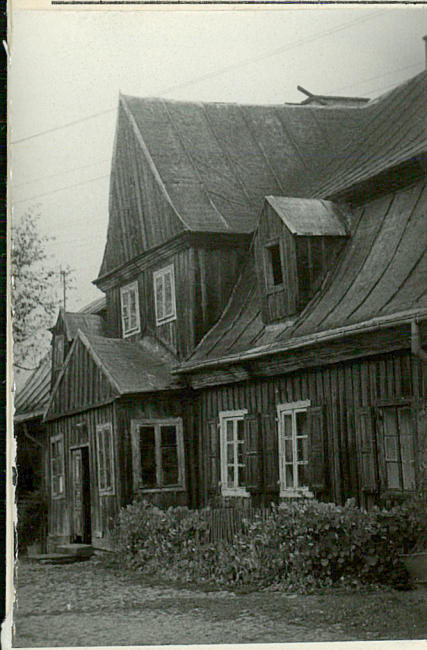
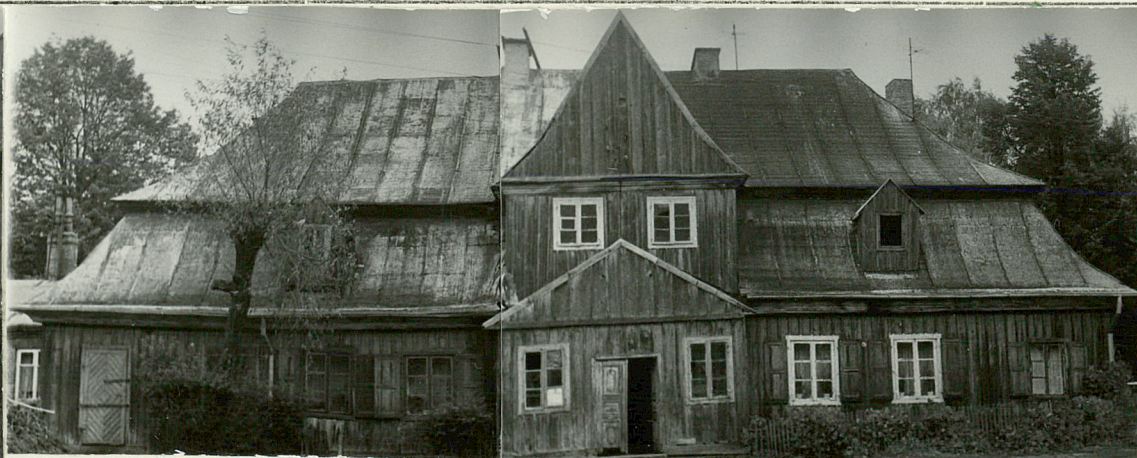
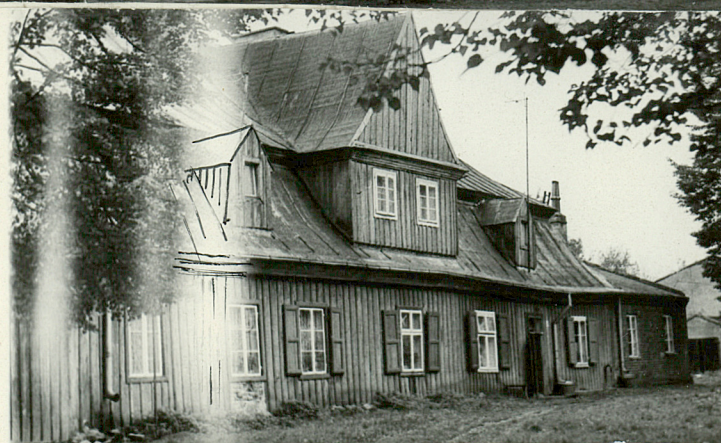
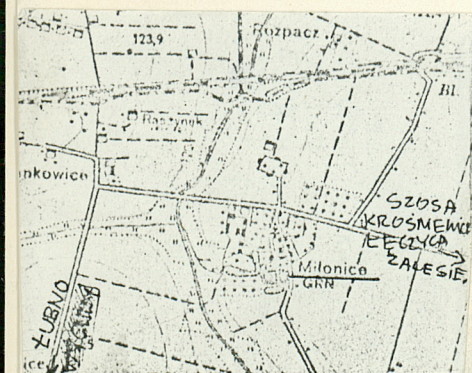
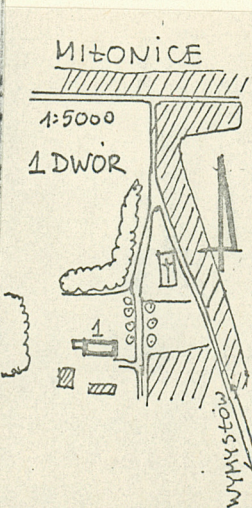
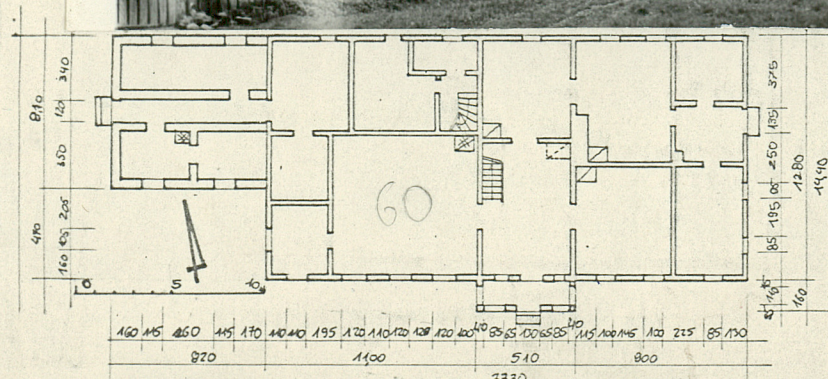
Dwór położony we wsi Miłonice na pld. od drogi Zalesie Jankowice. Budynek drewniany szalowany deskami nie tynkowany. Dobudówka ceglana nietynkowana. Budynek nie podpiwniczony.

Bryła niski prostopadkościan z facjatkami piętrowymi i gankiem od frontu. Dach mansardowy czterospadowy nad facjatkami dwuspadowy, gięty wysoki.

Budynek parterowy. Na osi ganek wejściowy. Wejście do budynku po 2 stopniach na ganek z gładkim tympanonem wspartym na 4 słupach drewnianych. Ganek obity deskami.

Na parterze wejście do sieni i dwa okna dwuskrzydłowe. Nad sienią facjatka z dwoma oknami, nad nimi gzyms; szczyt dachu facjatki gładki w postaci prostego wysokiego tympanonu.

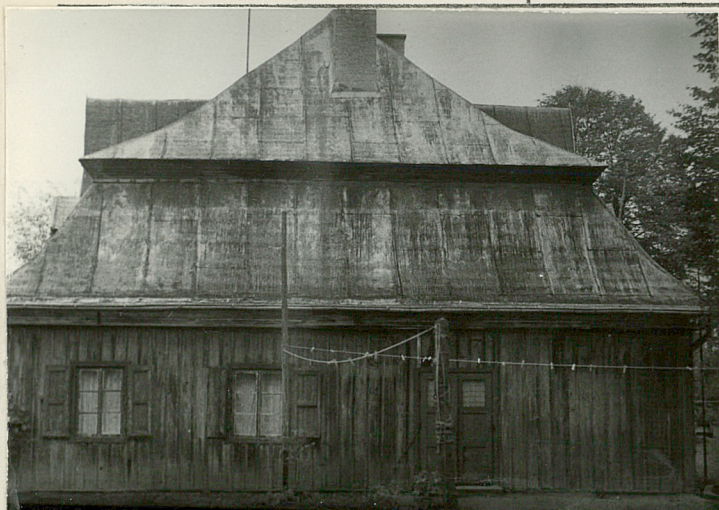
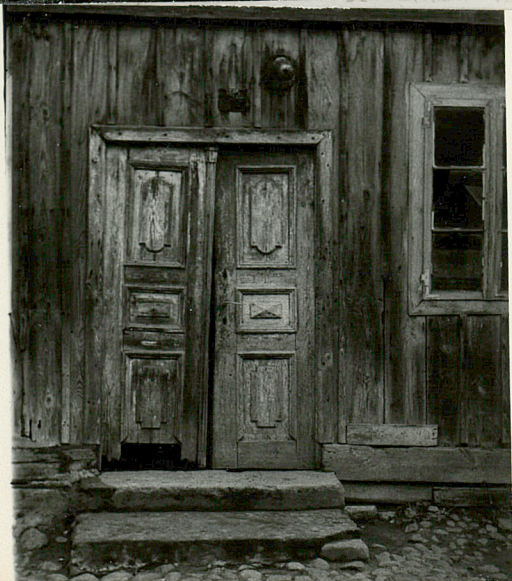
Powyżej okien dworu gzyms pietra. Na parterze dwa symetryczne do facjaty małe okna mansardowe i dwuskrzydłowe. Dachy dwuspadowe. Przód szalowany deskami. Powyżej gzyms dachu łamanego i połączyć dachu. Kominy na kalenicy w osiach ścian sieni.

Na parterze po lewej dwa okna, po prawej drzwi dwuskrzydłowe płycinowe górą szklone. Ściana bez cokołu. Ściana szalowana deskami. Okna bez ozdób z okiennicami zewnętrznymi z gzymsem nadokiennym i tympanonem. Powyżej gzyms i połączenie dachu łamanego. W głębi mansardy, ściany facjatek i dachy.

Ściana podobna do frontowej bez ganku zawiera od lewej 5 okien, drzwi, okno i w dobudówce dwa okna. Układ mansard facjatek i dachów podobny do frontu.

Z przodu dobudówka, dach dwuspadowy na osi drzwi. Po prawej w ścianie dworu okno, przed front wystaje ganek szalowany deskami, dach dwuspadowy. W ścianie ganku okno dwuskrzydłowe.

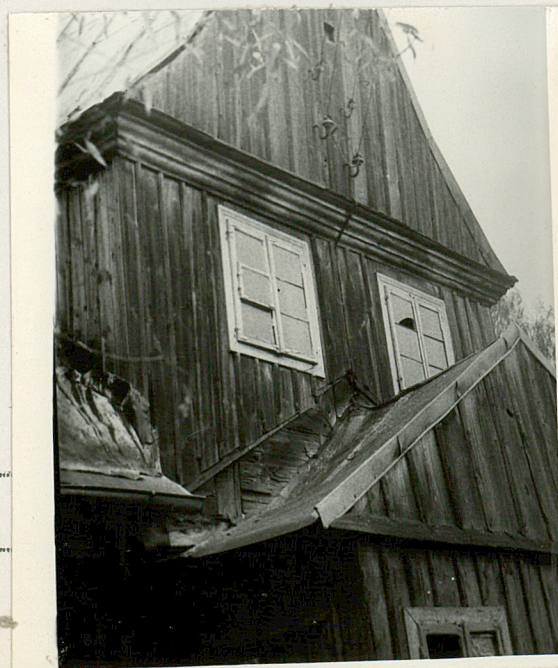
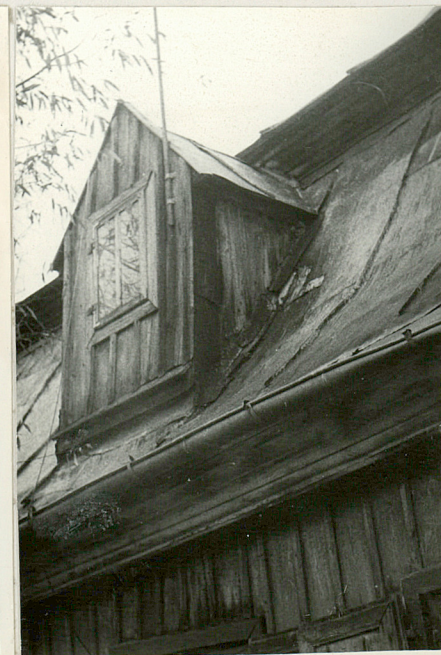
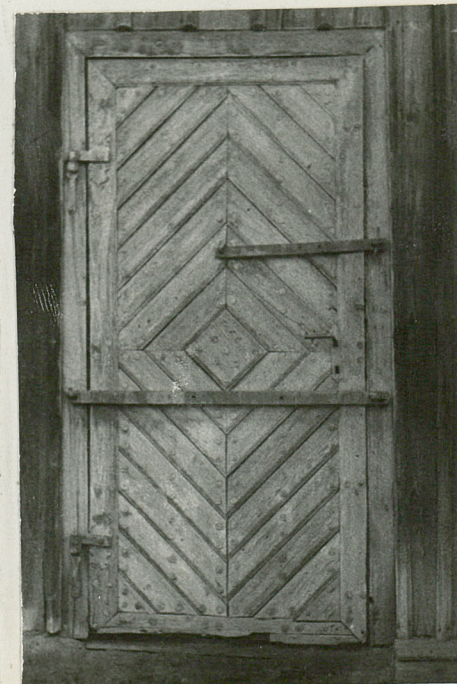
W budynku piec kaflowe, kuchnie węglowe, instalacja elektryczna.
