OŚRODEK DOKUMENTACJI
ZABYTEKÓW W WARSZAWIE
KARTA EWIDENCYJNA ZABYTEKÓW
ARCHITEKTURY I BUDOWNICTWA

DOM MIESZKALNY WIELORODZINNY ul. Wrzesińska nr 13

1911 – 1912 r.

ul. Wrzesińska nr 13
62-200 Gniezno

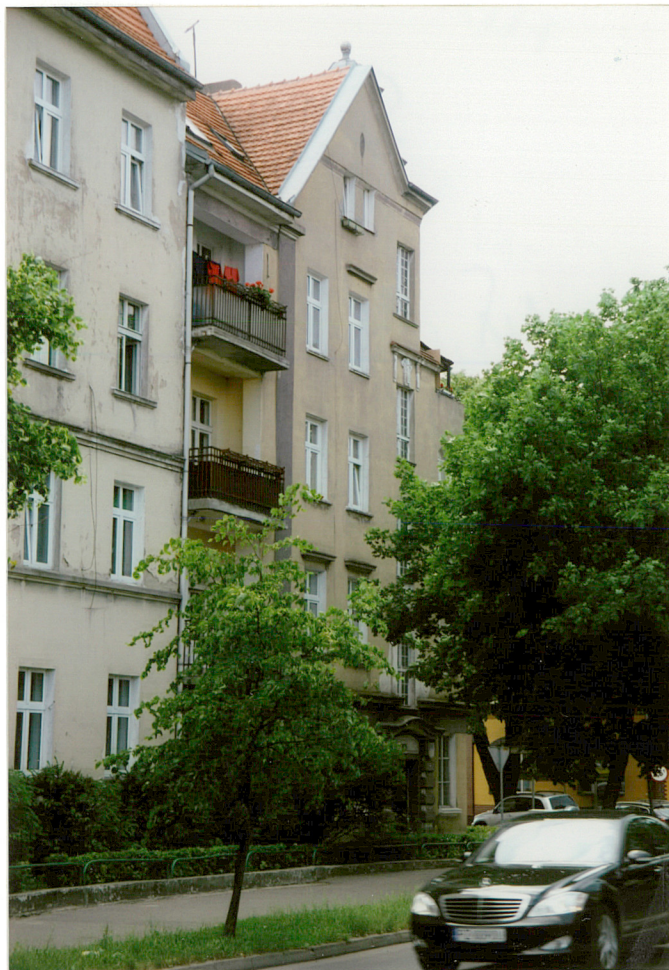
2

1. widok na elewację frontową zachodnią
2. widok od północnego-zachodu na elewację frontową zachodnią i fragment elewacji frontowej domu przy ul. Wrzesińskiej 11

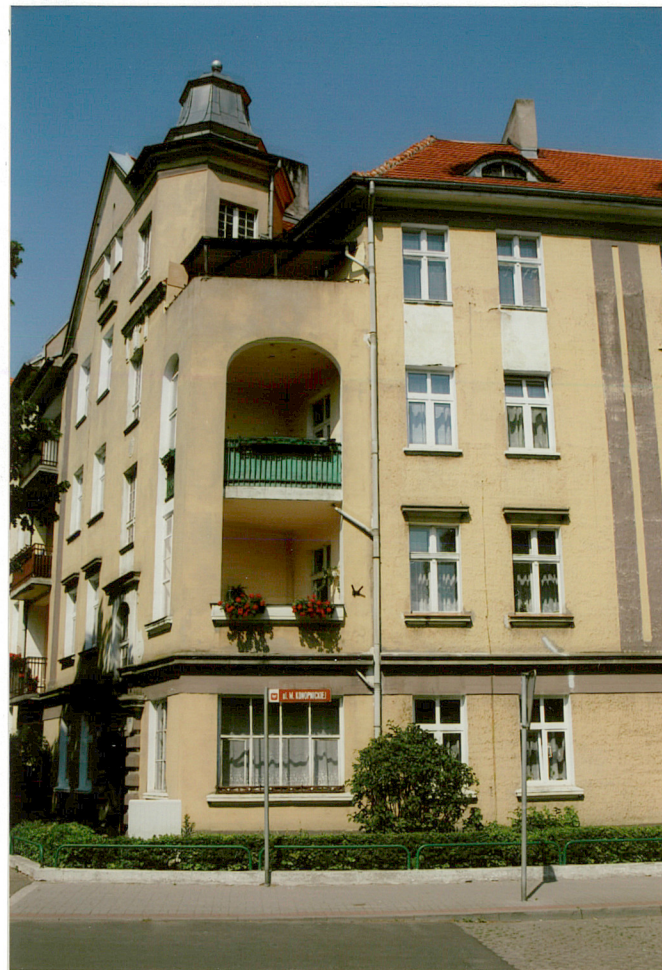
3

3. widok na elewację frontową zachodnią i fragment elewacji frontowej południowo-zachodniej
4. widok ogólny od strony południowo-zachodniej
5. elewacja frontowa południowo-zachodnia

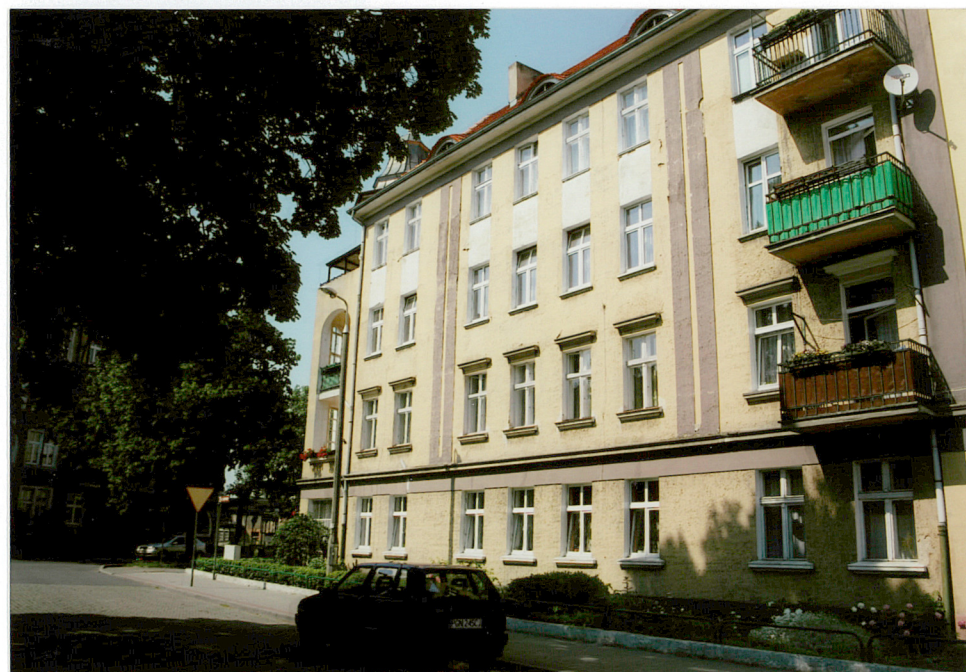
6

6. elewacja frontowa południowo-zachodnia połączona z elewacją frontową domu przy ulicy Konopnickiej 1 – 2 (granica między budynkami zaakcentowana zdwojonymi lizenami, balkony i okna obok nich należą już do budynku przy ul. Konopnickiej nr 1-2)

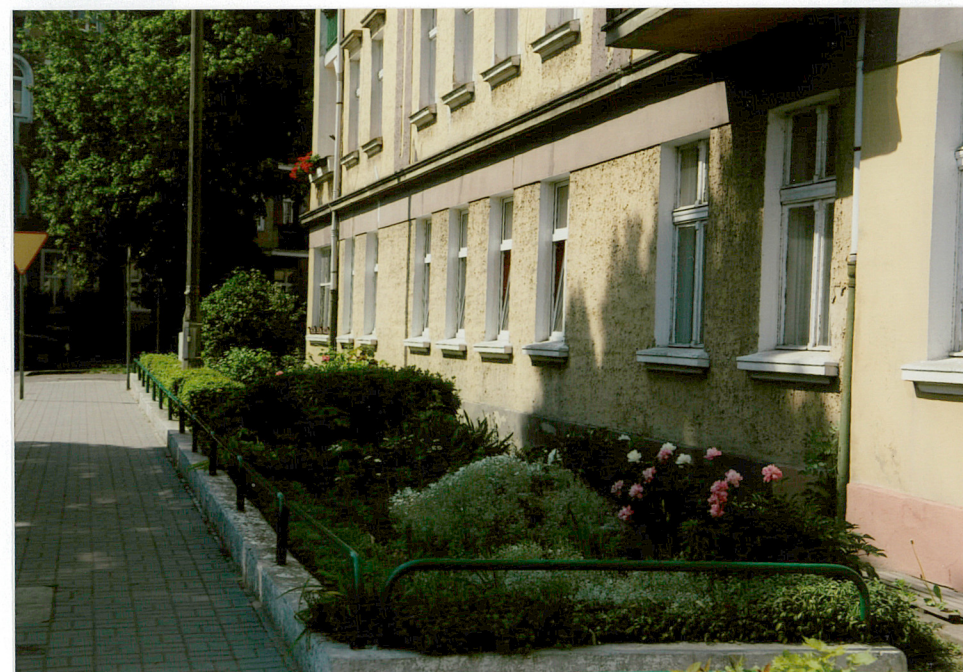
7

7. przedogródek przy elewacji południow-zachodniej
8. widok od strony podwórka na elewację tylne
9. jak wyżej
10. elewacja zachodnia - ozdobny portal do sieni wejściowej

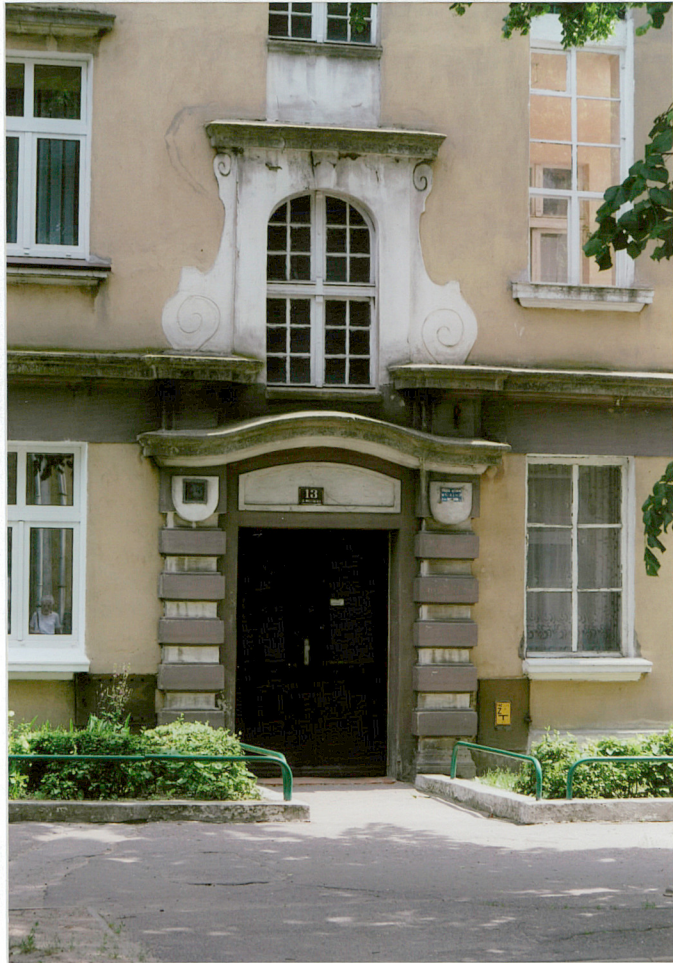
10

Na drugiej osi od południowego narożnika portal z wejściem do sieni ujęty szerokimi pilastrami zdobionymi tynkowymi boniami i zwieńczony łukowo wygiętym betonowym nadprożem. Ponad portalem otwory okienne doświetlające klatkę schodową – na wysokości 2-giej kondygnacji otwór przekryty łukiem pełnym ujęty w bielone tynkowe obramienie z zarysowanymi po bokach wolutami, nad oknem nadokiennik w postaci wyłamanego odcinka gzymsu; nad oknami wyższych kondygnacji zachowane ozdobne tynkowe plakietki oraz na poziomie 3-go piętra prosty tynkowy nadokiennik wsparty na konsolkach.

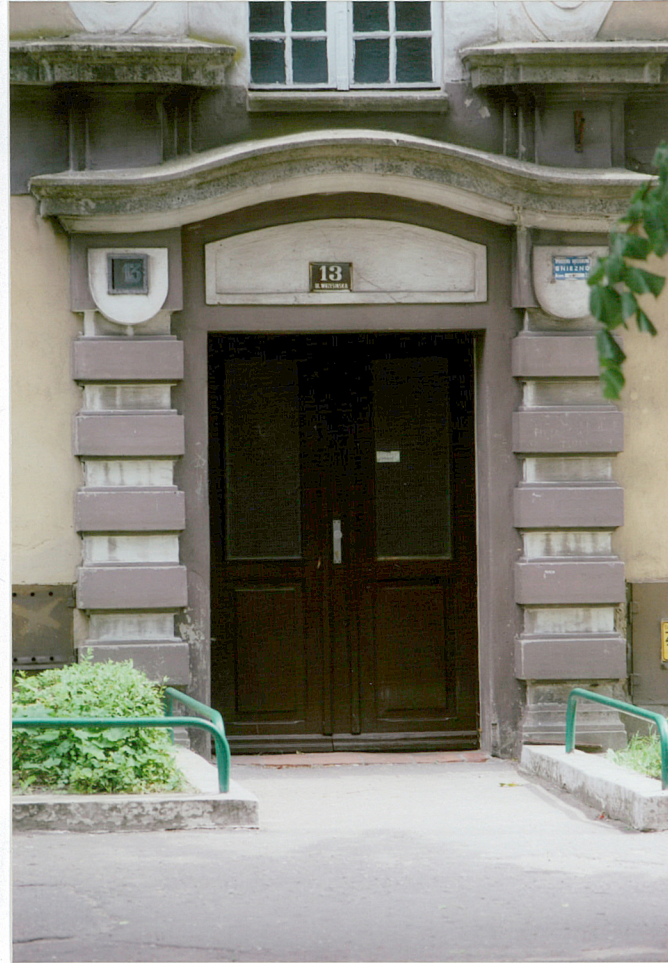
11

11. jak wyżej
12. elewacja zachodnia – widok na okna klatki schodowej oraz okna loggii
13. fragment elewacji zachodniej z widocznymi wtórnie zamontowanymi oknami PCV

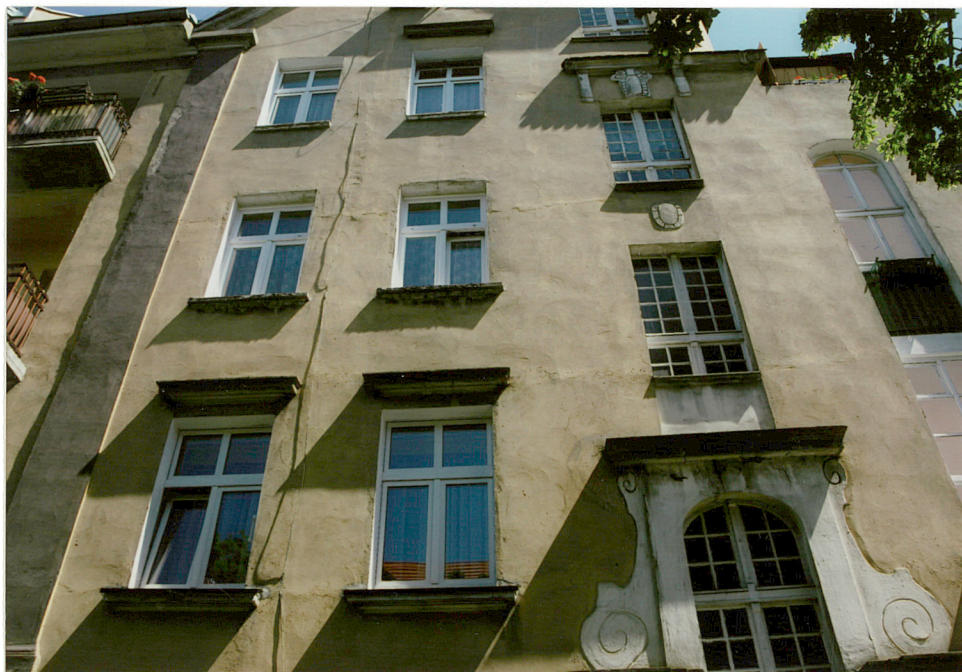
13

Okna – pierwotnie krosnowe i skrzynkowe, obecnie w większości mieszkań wymienione na okna PCV; do czasów obecnych zachowały się okna starego w jednym z mieszkań na pierwszym piętrze oraz częściowo na trzecim piętrze – 2-skrzydłowe z profilowanym ślimieniem i dekorowaną listwą przymykową, z mosiężnymi okuciami. Zachowały się też krosnowe okna doświetlające klatkę schodową i okna zabudowanej werandy na parterze oraz logii na wysokości II i III kondygnacji – stałe, z otwieranymi łufcikami. W połaci dachowej nad elewacją południowo-zachodnią okienka typu *wole oka*, współczesne.

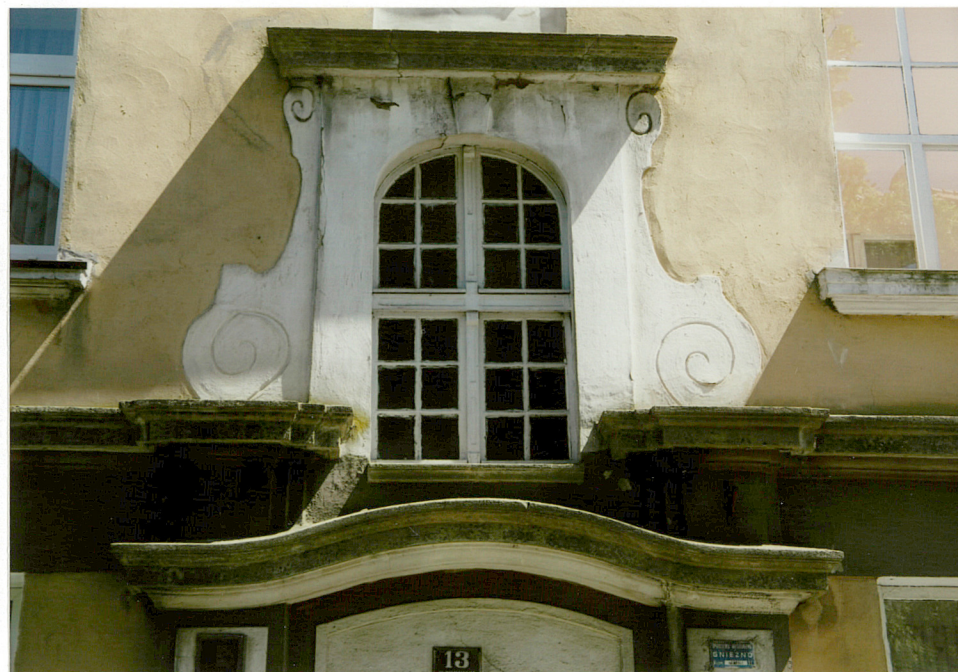
14

14. jak wyżej – ozdobnie obramione okno nad portalem doświetlające podest klatki schodowej
15. jak wyżej – okno klatki schodowej z ozdobnym nadokiennikiem (doświetlające klatkę schodową pomiędzy 1. i 2. piętrem)

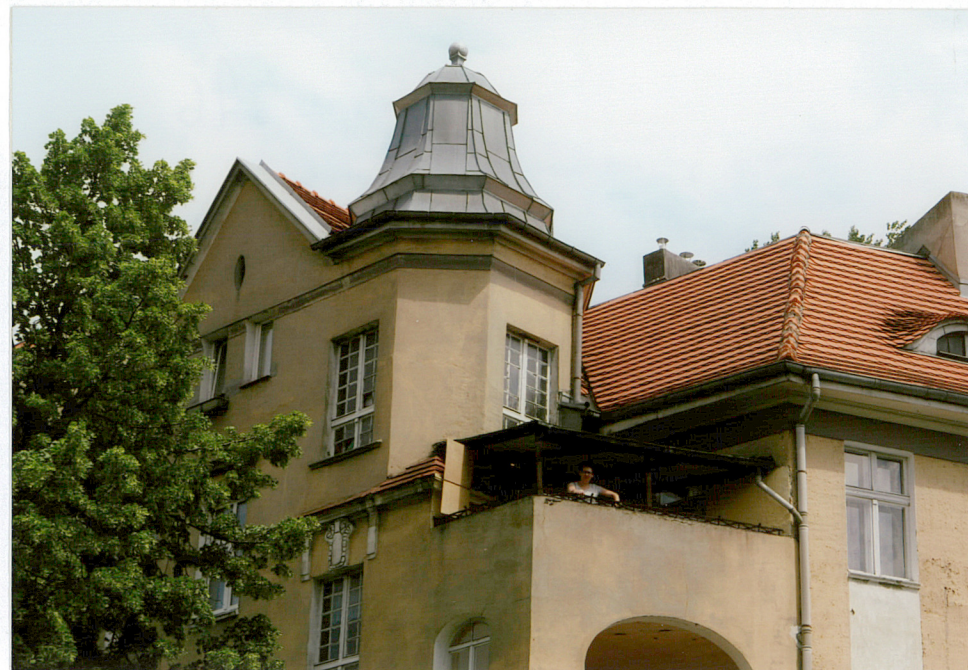
16

Po południowej stronie naczółka ponad połacie dachu wyprowadzona jednokondygnacyjna wieżyczka nakryta 6-spadowym łamanym daszkiem zwieńczonym metalową kulą – stanowi ona wraz z narożnymi loggiami najbardziej dekoracyjny element obu frontowych elewacji.

16. wieżyczka w zwieńczeniu elewacji frontowej
17. fragment elewacji południowo-zachodniej z oknami werandy – ogrodu zimowego
18. jak wyżej – zachowane oryginalne metalowe uchwyty do korytek kwiatowych

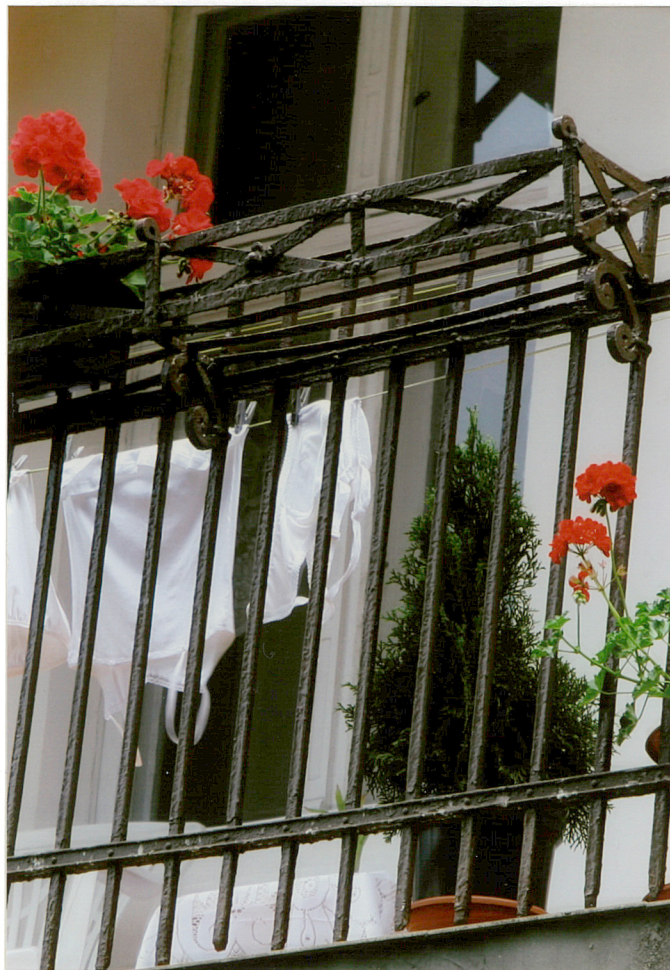
19

19. elewacja zachodnia - zachowane metalowe uchwyty do korytek
20. jak wyżej
21. okna w elewacji tylnej – współczesne PCV i dawne drewniane z profilowanym ślemieniem i listwą przymykową imitującą słupek

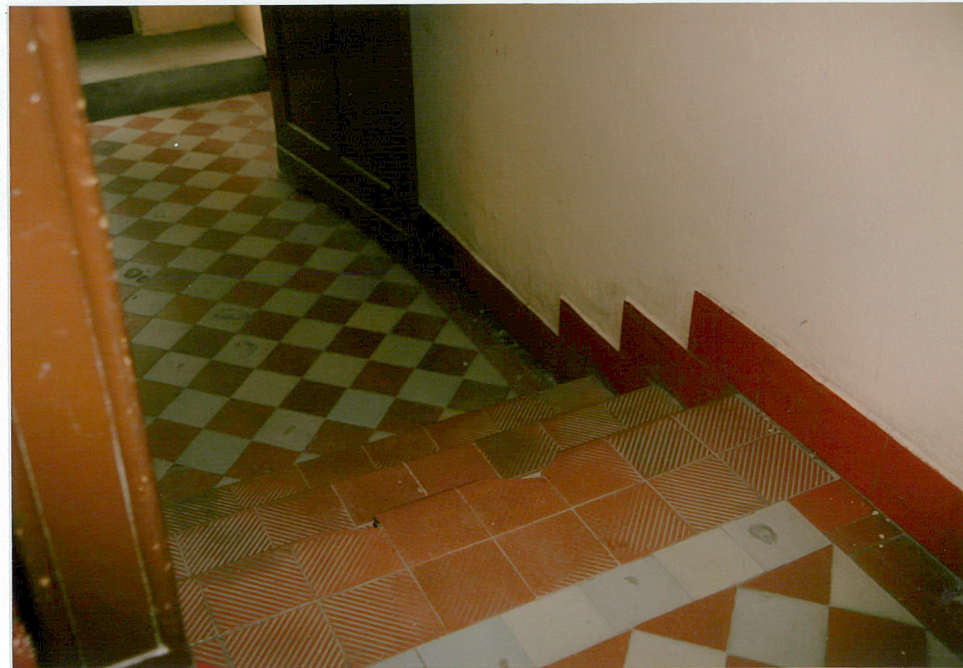
22

22. oryginalna posadzka w sieni
23. schodki na podest w kondygnacji parteru
24. klatka schodowa widok z podestu pomiędzy parterem a piętrem
25. oryginalne drzwi w sieni

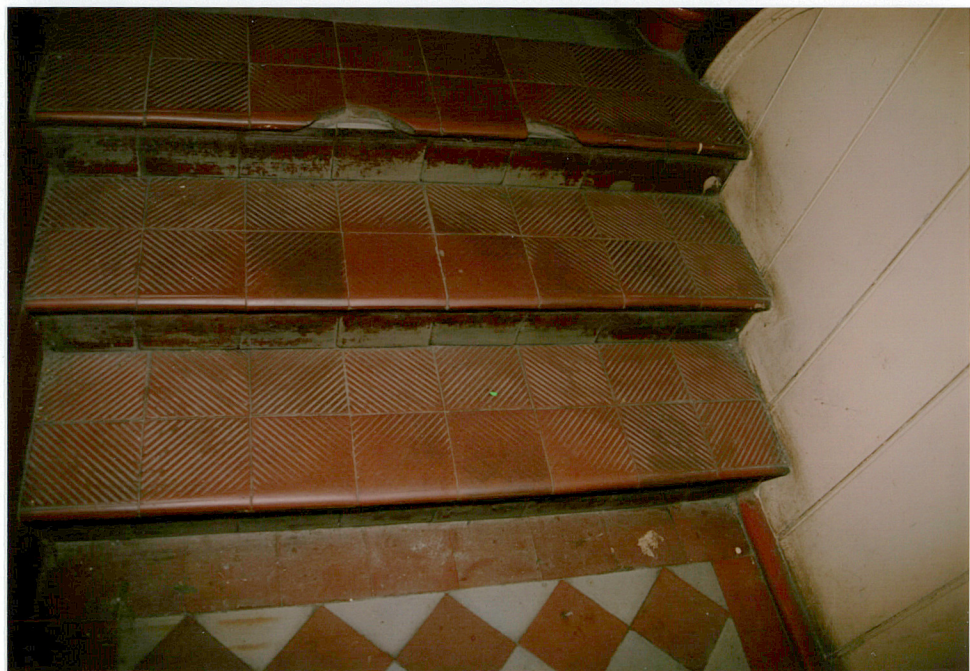
23

Schody – do piwnicy betonowe jednobiegowe, w sieni wejściowej murowane schodki z zachowaną okładziną z czerwonych płytek prowadzące na podest klatki schodowej parteru, na wyższe kondygnacje schody drewniane 2-biegowe z podestem, o stopniach osadzonych w belkach policzkowych zabezpieczone drewnianą balustradą o ozdobnie zacinanych szczeblinach. W wieży schody drewniane zabiegowe.

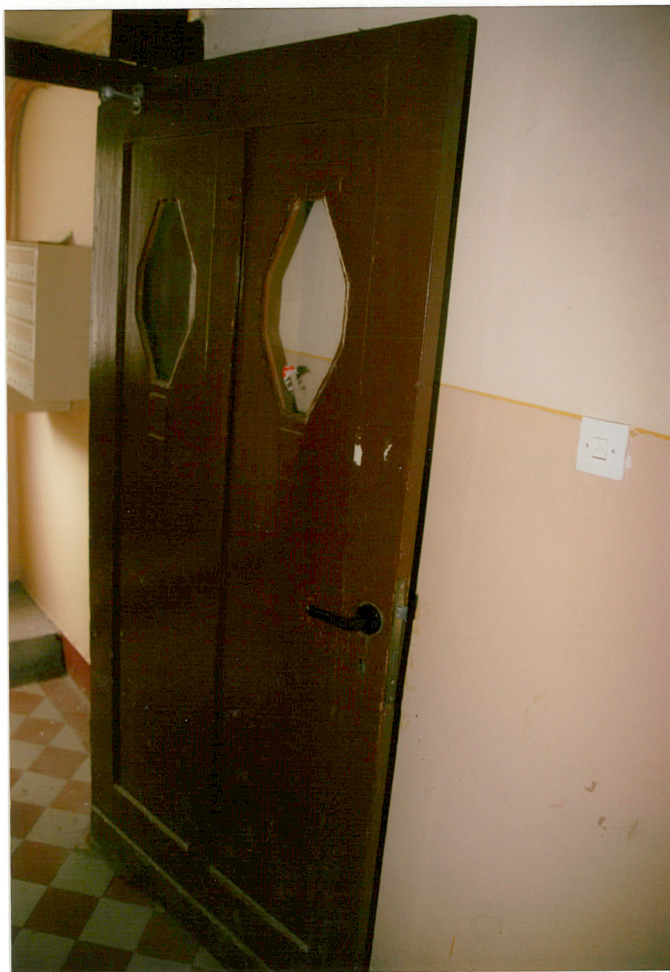
25

Drzwi wewnętrzne – w sieni wejściowej drzwi na klatkę schodową oraz do piwnicy 1-skrzydłowe ramowo-płycinowe z ozdobnymi 8-bocznymi prześwitami w płycinach i z nadświetłem dekorowanym szczeblinkami. Drewniane odrzwia oraz płyciny poniżej prześwitów dekorowane delikatnym ornamentem geometrycznym. Drzwi **do mieszkań** – trojakiemu typu: - półtoraskrzydłowe i 1-skrzydłowe ramowo-płycinowe z ozdobnymi prześwitami oprawnymi w dekoracyjne szkło zabezpieczone szczeblinkami (fot. nr 32, fot. nr 34) oraz półtoraskrzydłowe ramowo-płycinowe z 3-połowym nadświetłem, bez zdobień (fot. nr 35). Drzwi bez zdobień prowadzą do mieszkań z balkonami w elewacji zachodniej, drzwi dekorowane wiodą do mieszkań z loggiami. **W piwnicy** deskowe i ramowo-płycinowe. **Na strychu** ognioodporne metalowe. **W mieszkaniach** drzwi ramowo płycinowe ze szpaletami i bez, częściowo ze szklonymi prześwitami, oraz współczesna stolarka drzwiowa.

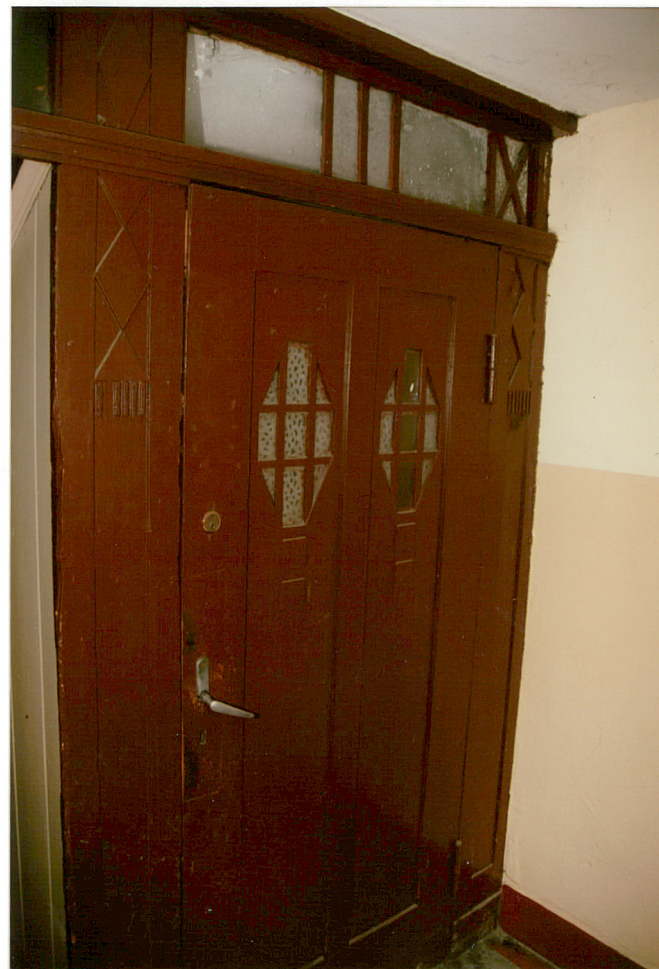
26

26. zachowane oryginalne drzwi z przedsionka do piwnicy
27. zejście do piwnicy – frontowe
28. jak wyżej
29. wnętrze piwnicy
30. zejście do piwnicy – tylne, od strony podwórka

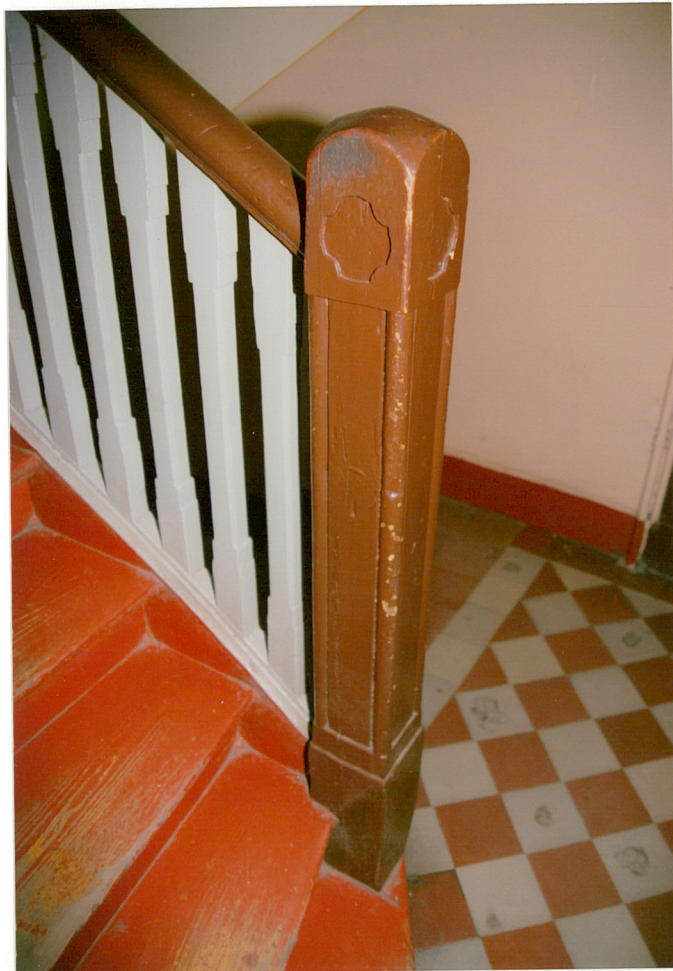
31

31. fragment balustrady na klatce schodowej
32. półtoraskrzydłowe, podwójne drzwi do mieszkania na parterze
33. jak wyżej – widok od strony mieszkania
34. drzwi do mieszkania na piętrze – jednoskrzydłowe

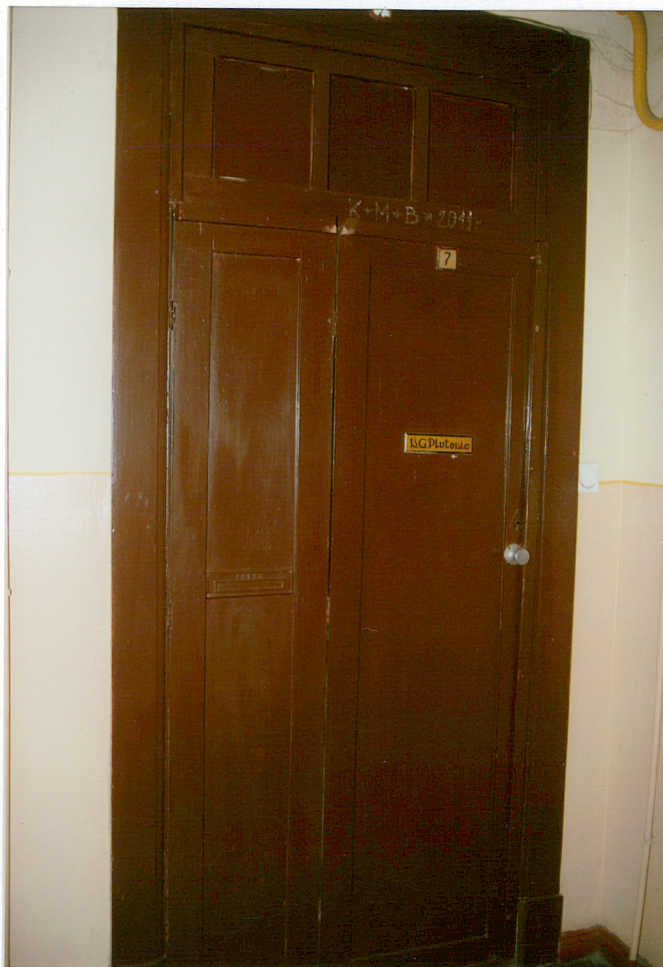
35

35. drzwi do mieszkania – półtoraskrzydłowe, z nadświetlem
36. okno na klatce schodowej – podest między parterem a I piętrem

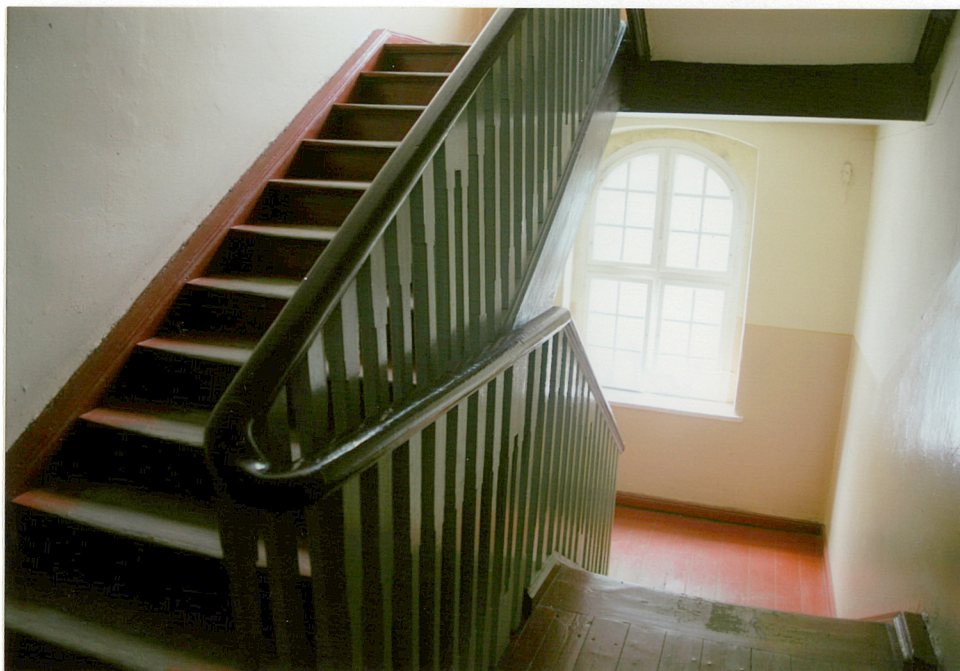
37

37. klatka schodowa w widoku z podestu na I piętrze
38. zachowane drzewi dwojakiego typu na III piętrze
39. zabiegowe schody w wieży
40. okno klatki schodowej na podeście pomiędzy II i III piętrem

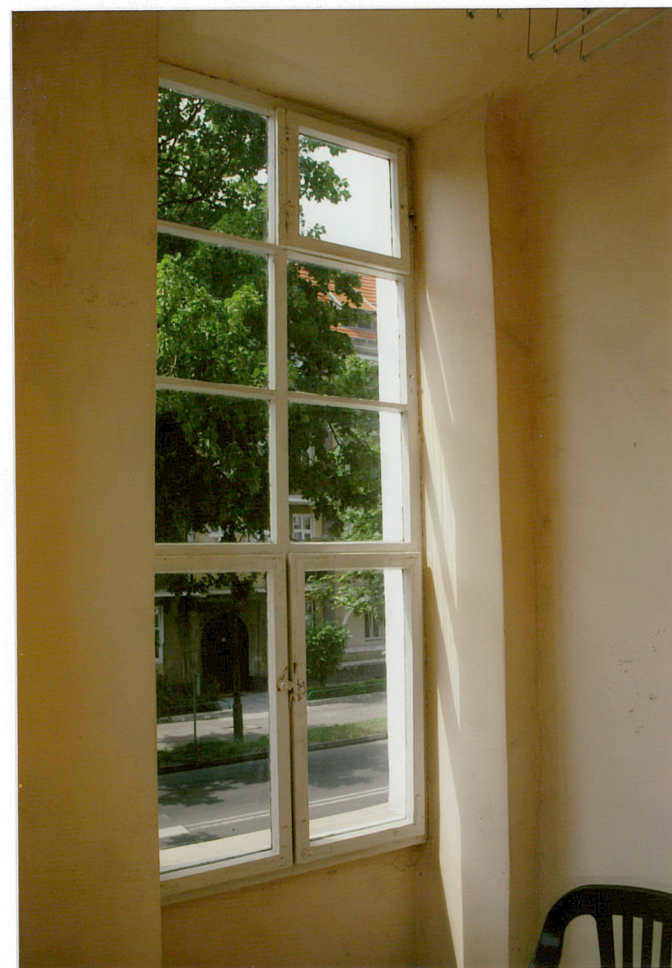
41

41. okno w loggii na I piętrze
42. j.w. – detal, zamknięcie na zakrętkę
43. klamka okna w elewacji południowej – mieszkanie na I piętrze
44. okno w elewacji południowej

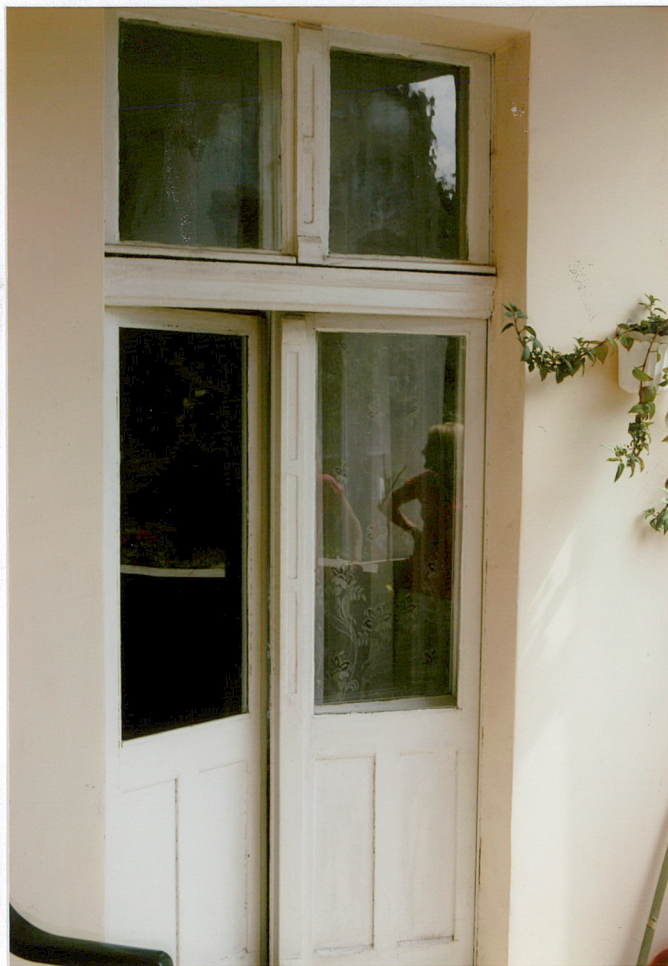
45

45. drzwi pomiędzy pokojem a loggią
46. typowe drzwi w mieszkaniu na I piętrze
47. drzwi ze szpaletami i zachowanymi ozdobnymi szybami o motywach kwiatowych – mieszkanie nr 2, parter

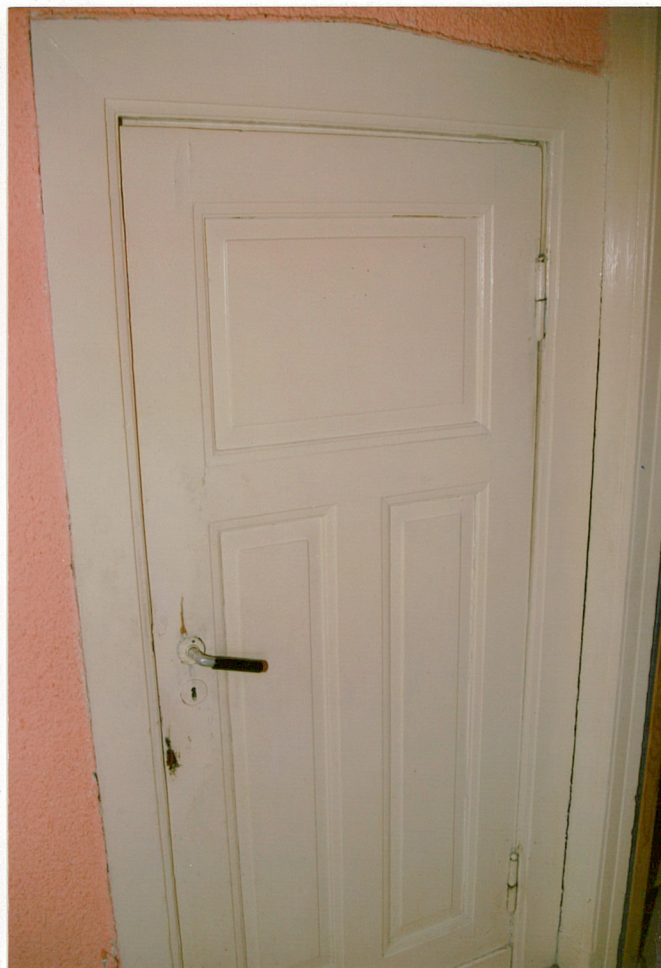
48

48. drzwi do łazienki – mieszkanie nr 2, parter
49. drzwi pełne ze szpaletami – mieszkanie nr 1, parter
50. – 52. piece kaflowe
53. łukowe wyprofilowanie narożnika, charakterystyczne dla pomieszczeń mieszkalnych w całym budynku

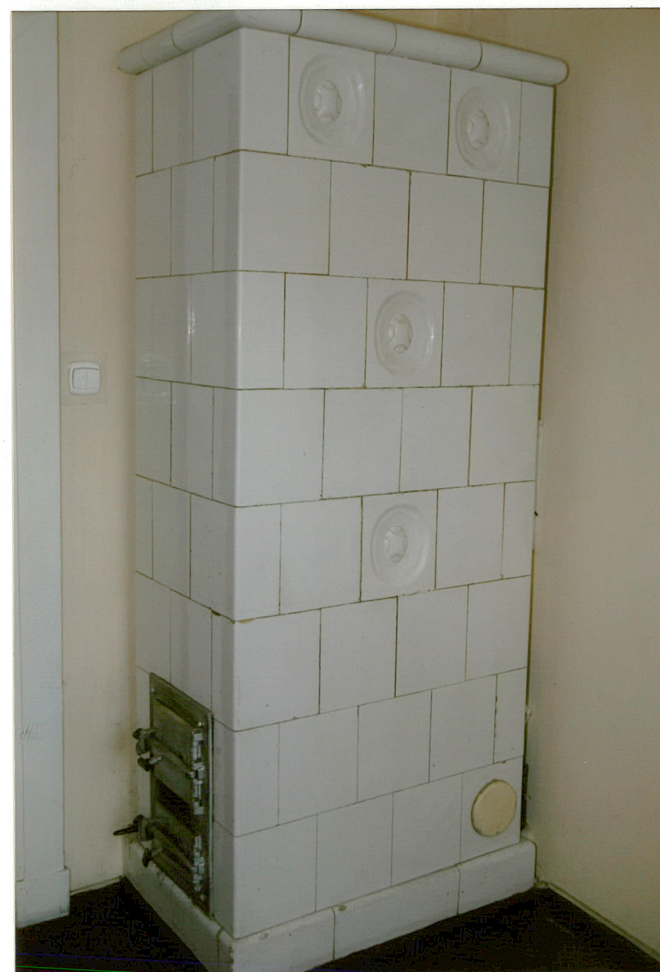
54

54. piec z ozdobnymi kafłami w mieszkaniu na I piętrze
55. jak wyżej – detal
56. jak wyżej – detal
57. strych – deskowe podbicie dachu w części krytej papą

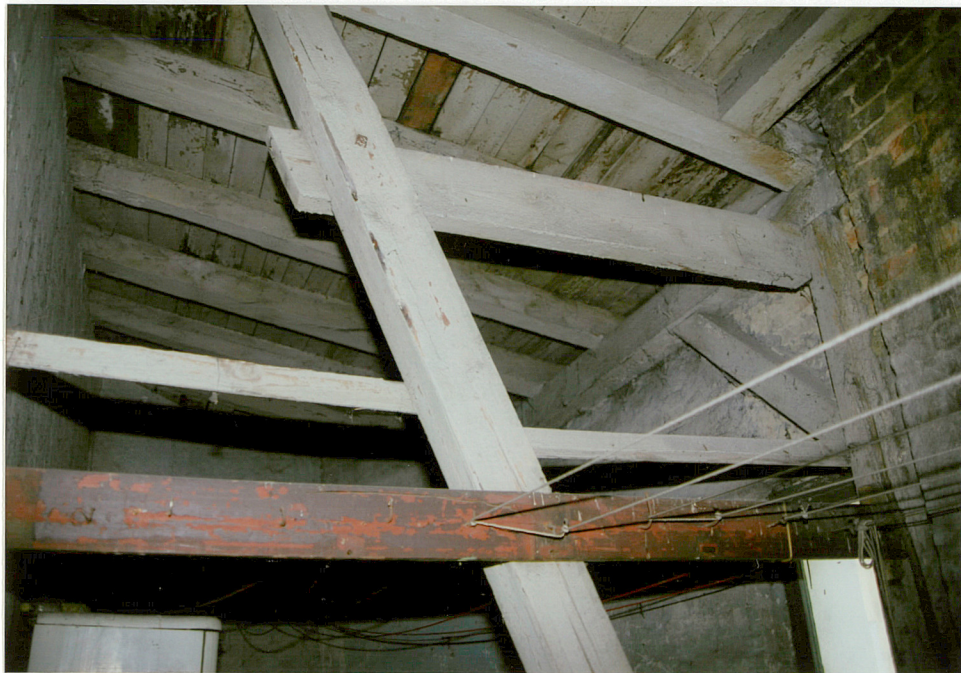
58

Więźba dachowa – drewniana, krokwiowo-płatwiowa na ścianach stolcowych, częściowo zabudowana ścianami pomieszczeń poddasza.

58. jak wyżej – detal więźby dachowej
59. strych – drzwi metalowe do suszarni z zachowanym zamkiem skrzynkowym
