ZESPÓŁ GOSPODARCZY (PRZYPALACOWY): - UJEŹDŻALNIA (15)

4 ćw. XIX w.

GÓRA

ciąg dalszy opisu + fot.

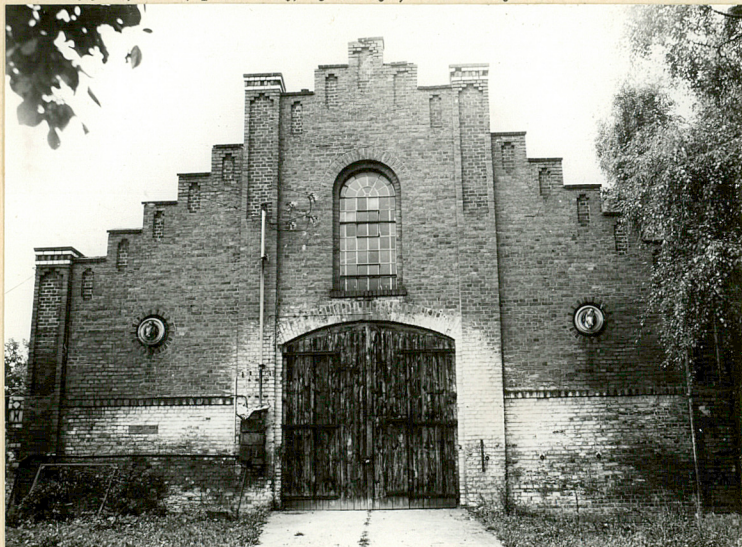
11. Zdjęcia, rzut, przekrój, sytuacja, orientacja
