1. Obiekt

ZESPÓŁ GOSPODARCZY (PRZYPALACOWY): - SZOROWNIA (16)

4 ćw. XIX w.

GÓRA

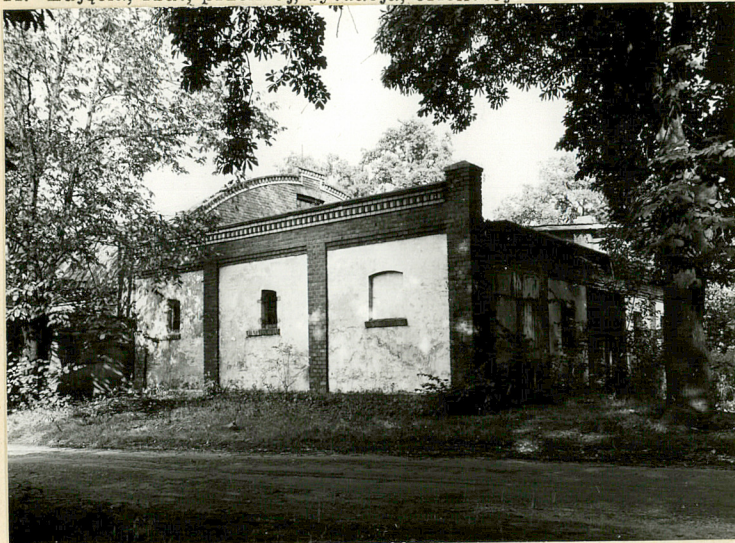
Fot. 1

1. Widok ogólny od strony południowo-zachodniej.
2. Fragment stropu w pomieszczeniu północnym.
3. Fragment stropu w pomieszczeniu południowym.
4. Wnętrze - widok w kierunku północno-zachodnim.
5. Wnętrze - widok w kierunku północno-wschodnim. - patrz brak podpór środkowych - żeliwnych.
6. Posadzka ceglana w zachodniej części większego pomieszczenia południowego.
7. Zamurowany otwór okienny do ujeżdżalni.
8. Otwór okienny - widok od strony wnętrza.
9. Okratowanie jednego z otworów okiennych.
10. Otwór okienny (fot.8) widoczny od strony zewnętrznej.

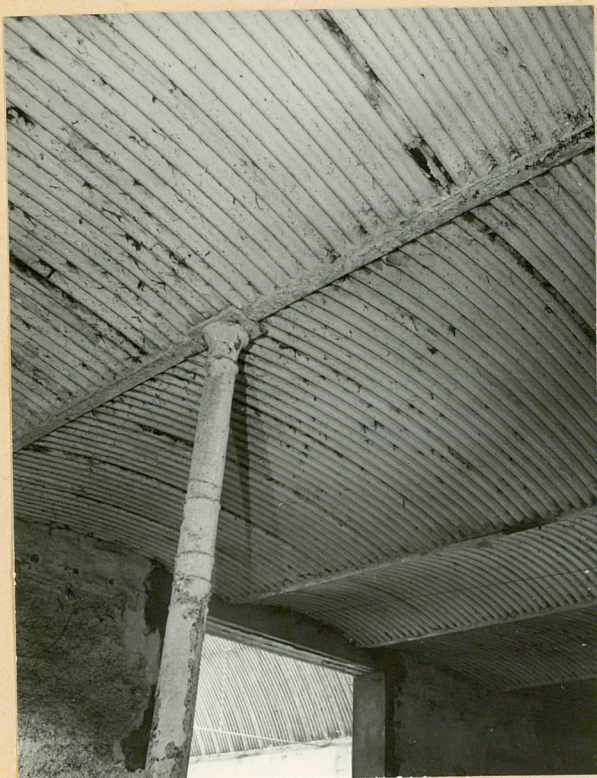
Fot. 2.

Stropy - w wydzielonych wzdłuż ściany południowej dwóch pomieszczeniach - stropy typu Kleina na dźwigarach stalowych o wypełnieniu ceramicznym, a w pozostałym znacznie większym pomieszczeniu północnym - strop oparty jest na czterech dźwigarach stalowych, każdy z tych dźwigarów - pierwotnie podparty był w połowie swojej długości na jednej żeliwnej kolumnie; wypełnienie stropu pomiędzy dźwigarami i ścianami stanowią (zapewne prefabrykowane) elementy - płyty - budowane z dwóch powłok falistej blachy cynkowej, wygiętych na kształt łuku odcinkowego; konstrukcja ta usztywniona jest niewidocznym z zewnątrz, bo schowanym pomiędzy powłokami stelażem.

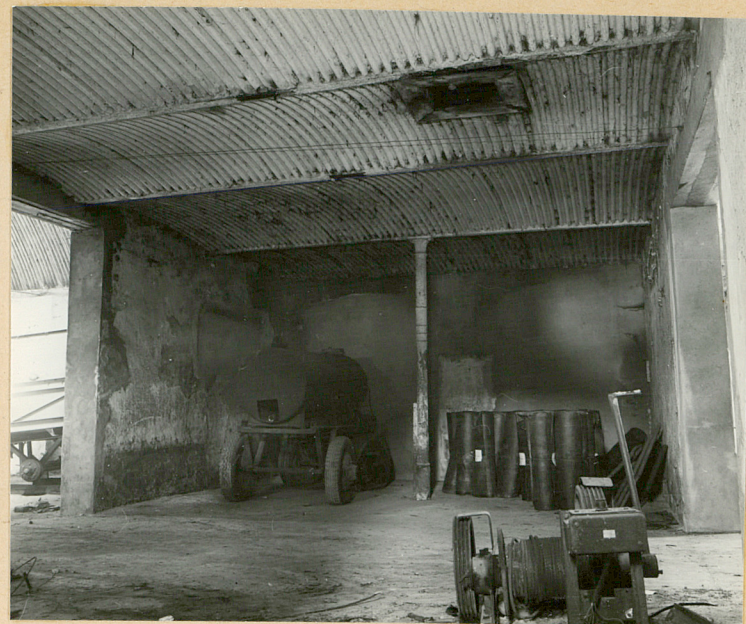
5.

wnętrza konstrukcję nośną stropów - rząd czterech kolumn żeliwnych. A z części południowej budynku stanowiącej 1/3 jego powierzchni wydzielono

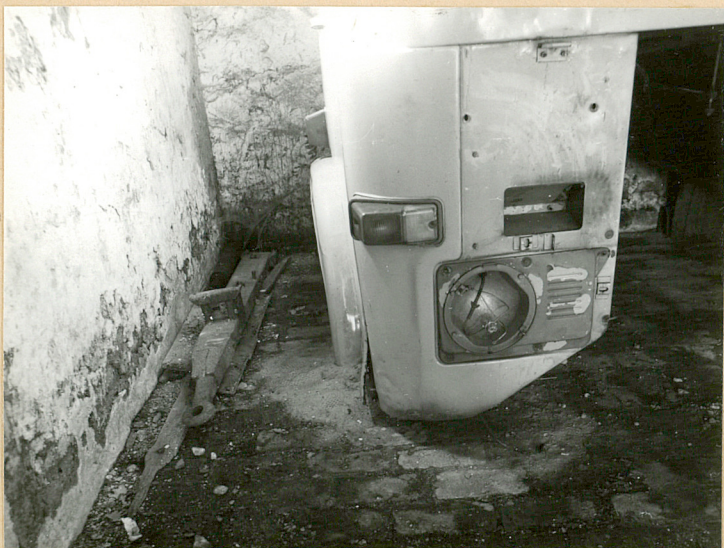
6.

Posadzki - w większości powierzchnia posadzek zalana jest zaprawą cementową, jedynie w zachodnim przęśle większego pomieszczenia południowego zachowana jest posadzka ceglana (fot.6). Schodów - brak.

Brak - pozostał tylko mały fragment starej posadzki ceglanej.

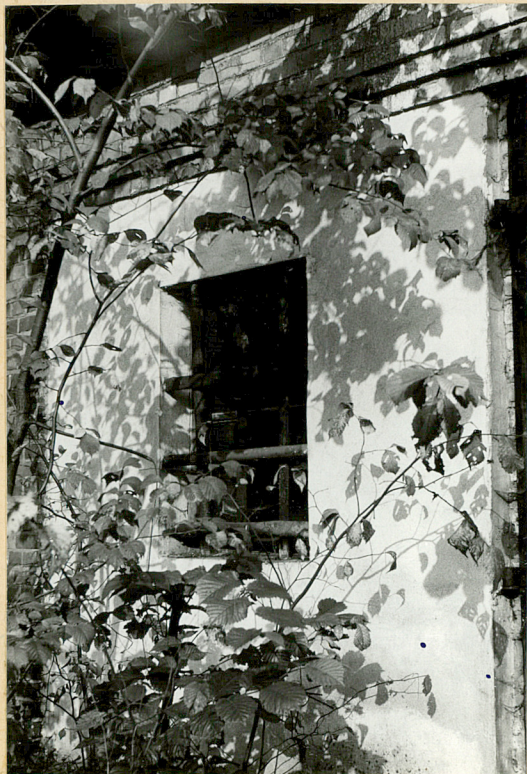
9.

Otwory okienne - pierwotne otwory okienne, których wykrój widoczny jest w elewacji zachodniej - miały proporcje zbliżone do kwadratu, a od góry zamknięte były odcinkowo, wypełnione oknami pojedynczymi, stalowymi, dwudzielnymi, obecnie dwa z tych otworów (północny i środkowy) s/ do 1/2 szerokości zamurowane, a po oknie południowym pozostała tylko blenda. Otwory okienne w elewacji południowej - prawdopodobnie przebudowane - mają wykrój prostokątów stojących i wypełnione są oknami stalowymi dwupoziomowymi, jednodzielnymi, od zewnątrz okratowanymi - kratami stalowymi, nowszymi, niejednorodnymi.

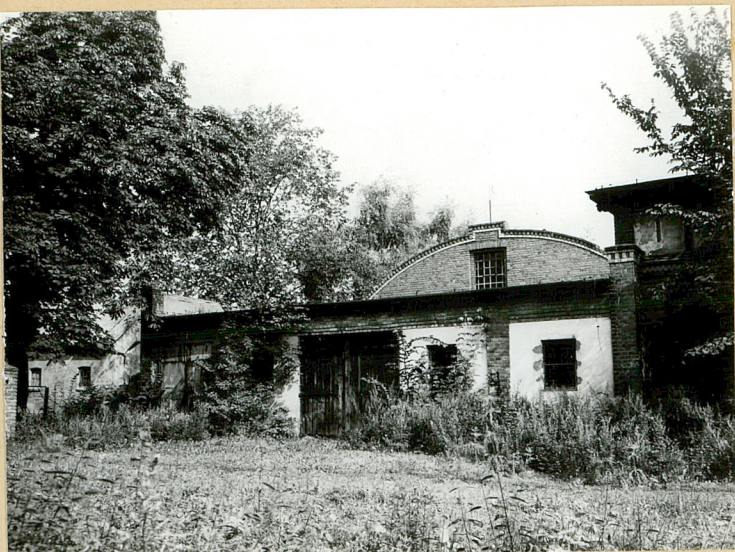
11

- 11. Elewacja południowa.
- 12. Fragment elewacji południowej.
- 13. Elewacja zachodnia.
