ZESPÓŁ GOSPODARCZY (PRZYPALACOWY): - STODOŁA (20-A) ROZDZIELONA  
NA OSI SPICHLERZEM (20-B)

3/4 ćw. XIX w.

GÓRA

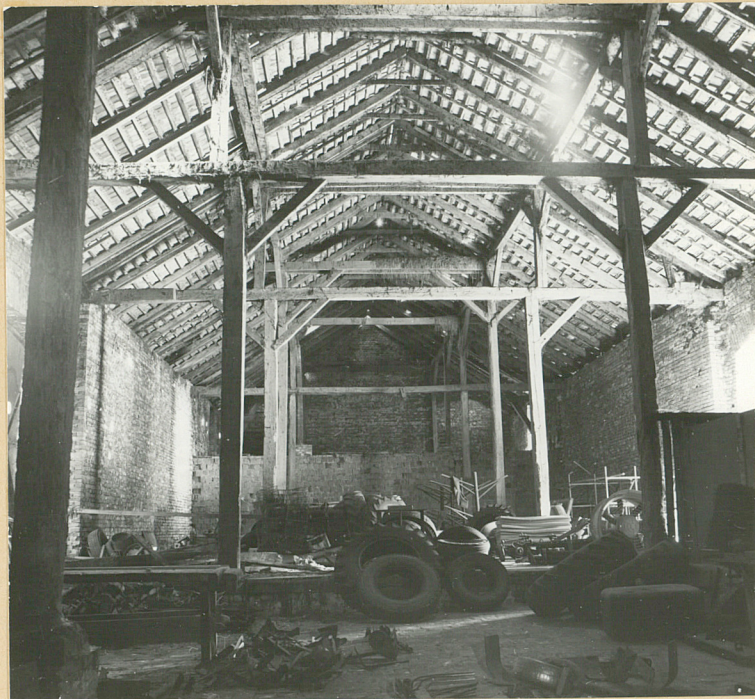
1. Widok ogólny stodoły od strony południowej.
2. Zachodnia elewacja szczytowa.
3. Fragment wątku muru ściany szczytowej ozdobiony trójbarwnymi pasami.
4. Wnętrze stolarni.
5. Wnętrze stodoły.
6. Fragment więźby dachowej.
7. Fragment więźby dachowej.
8. Podstawa słupa podtrzymującego więźbę dachową.
9. Posadzka w sąsieku.
10. Widok stodoły zachodniej od południowego zachodu.
11. Fragment gzymsu koronującego elewację wzdłużną wraz z fragmentem kostki prostopadłościowej zdwojonej na narożnikach stodoły.
12. Prostopadłościenna kostka wieńcząca wierzchołek szczytu stodoły.
13. Fragment dekoracji ściany szczytowej.
14. Fragment dekoracji przęsła przyspichlerzowego - aedicula.
15. Stodoła wschodnia - widok od strony północno-wschodniej.
16. Nadproże otworu drzwiowego.

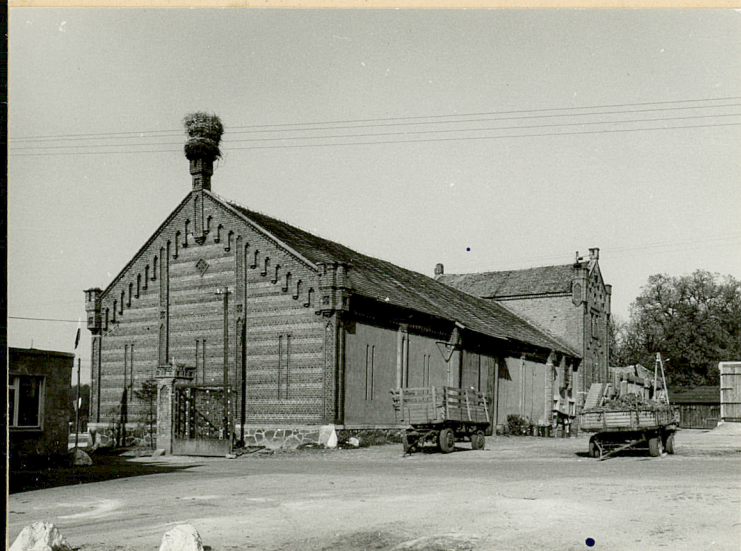
Dwie stodoły zachodnia i wschodnia oddzielone od siebie spichlerzem - tworzą symetryczną całość kompozycyjną. Każda z dłuższych elewacji tego ciągu A-B-A - jest ściśle symetryczna względem osi poprzecznej, którą stanowi oś spichlerza (B). Natomiast każda dłuższa elewacja każdej z stodoł, jest kompozycją asymetryczną - łącznie sześćoosiową, składającą się z skrajnej zewnętrznej części pięcioprześłowej, symetrycznej, z otworem drzwiowym na osi, do której to części asymetrycznie przylega szóste przeszło łączące stodołę ze spichlerzem (przyspichlerzowe przeszło stodoły).

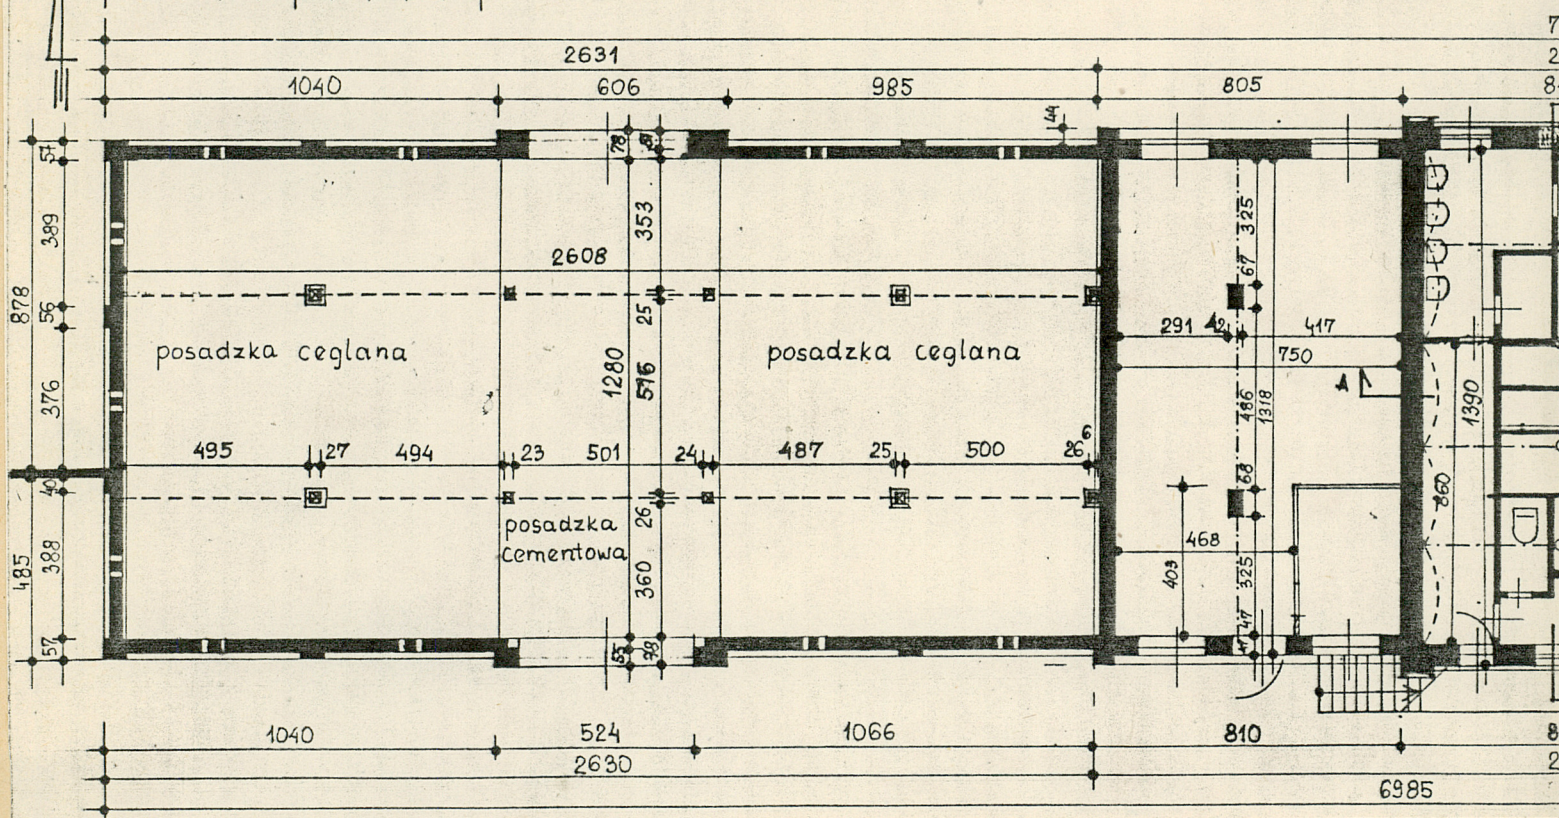
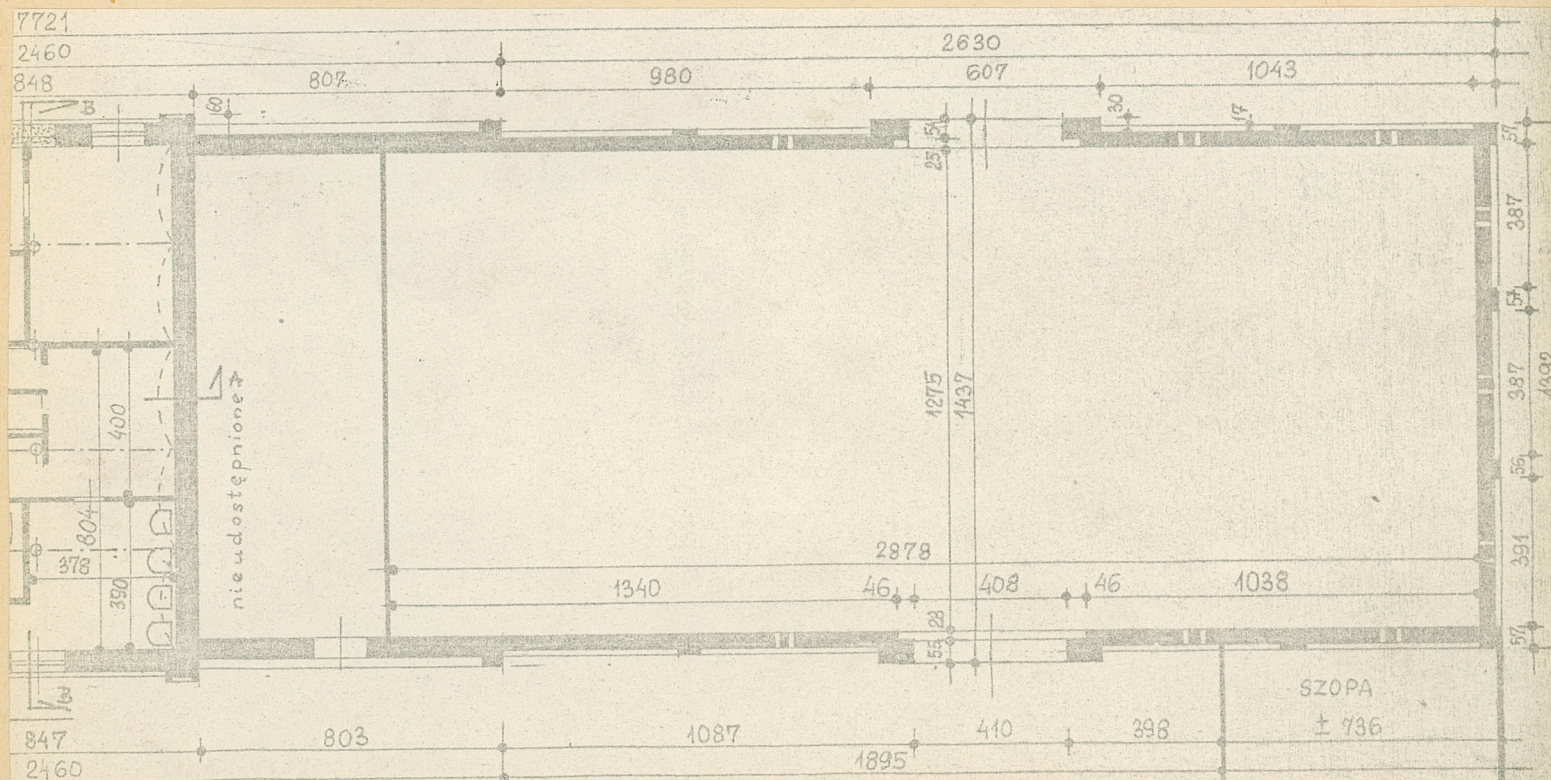
GORA - stodoła rozdzielona na osi spichlerzem - rzut;  
przekrój poprzeczny i podłużny spichlerza.

0 5 10 m skala 1:200

Symetryczny, wydłużony - w przybliżeniu prostokąt o łącznych wymiarach 77,21 x 13,92 m (łącznie z spichlerzem 20-B) - całość trójczłonowa, człon środkowy o szerokości 24,6 m wysunięty w pseudoryzalit, nieznacznie, nieznacznie krót-
