460/14 ZESPÓŁ GOSPODARCZY (PRZYPALĄCOWY) - MAGAZYN, OB. NAWOZÓW SZTUCZNYCH

3/4 ćw. XIX w.

GÓRA

MAGAZYN, OB.NAWOZÓW SZTUCZNYCH

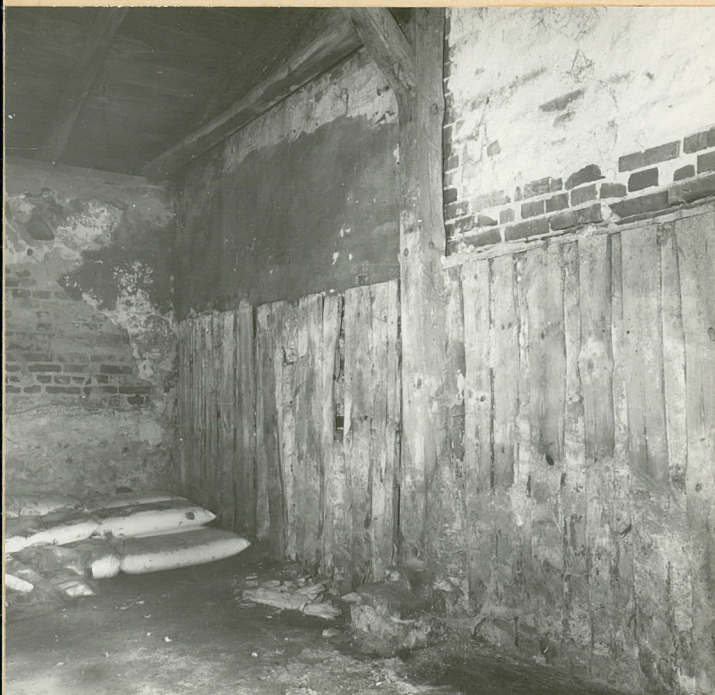
Fot. 2

Zachowane są w części od strony wschodniej murowane przegrody na granicy przęsła. Na ścianach szczytowych zachowana jest wykładzina z desek.

1. Widok od strony północno-zachodniej.
2. Wykładzina na ścianach wewnątrz budynku - drewniana.
3. Konstrukcja nośna dachu.
4. Fragment więzara pełnego - słup i miecz.
5. Fragment więzara pełnego - słupek podtrzymujący płatew kalenicową - zawieszony w długich mieczach i w kleszczach.
6. Widok od strony południowo-zachodniej.
7. Nadwieszona kostka prostopadłościenna - zwieńczenie lizeny narożnej.
8. Nadwieszona prostopadłościenna kostka wieńcząca południową ścianę szczytową.
89. Wnętrze.
10. Przegrody pomiędzy przesłami we wschodniej części budynku.

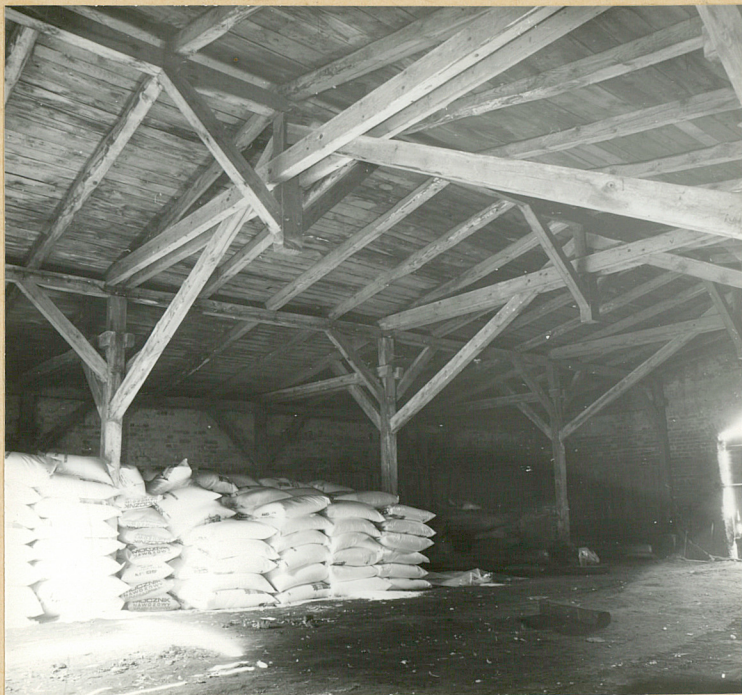
Fot. 3.

Więźba dachowa - z drewna tartego, typu płatwiowo-kleszczowego (z elementami wieszarowej konstrukcji). Krokwie oparte są u góry na płatwi kalenicowej niżej tj. w połowie swej długości na płatwiach pośrednich i w dolnej części od strony zachodniej - na płatwi stopowej, a od strony wschodniej na murłacie. Wszystkie płatwie podparte są słupkami z mieczami, a murłata leży na ścianie. Płatwie pośrednie i płatew stopowa oparte są na 3 rzędach wysokich słupów z mieczami ustawionych na niskich murowanych cokołach. Słupy podtrzymujące płatwie pośrednie są usztywnione dwoma parami mieczy: jedną parą mieczy krótszych usztywnione są podłużnie z płatwiami, a drugą parą mieczy dłuższych usztywnione są w więźarze pełnym z jednej strony z krokwią, a z drugiej strony - ku osi wzdłużnej budynku, za pomocą bardzo długiego miecza ujętego w parę kleszczy i podtrzymującego krótki słupek z mieczami dołem osadzony w kleszczach, a górą podtrzymujący płatew kalenicową. Konstrukcja usztywniona jest poprzecznie w każdym więźarze pełnym trzema parami kleszczy:

jedną parą długich kleszczy obłapujących krokwie ponad płatwiami pośrednimi i ujmujących długie miecze oraz krótkie słupki podpierające płatew kalenicową; pozostałe dwie pary krótszych kleszczy usztywniających - obłapują długie słupy i słupy przyściennie lub krokwie nad murlatem. Każdy więzar pełny rozdzielony jest od kolejnego trzema więzarami niepełnymi.

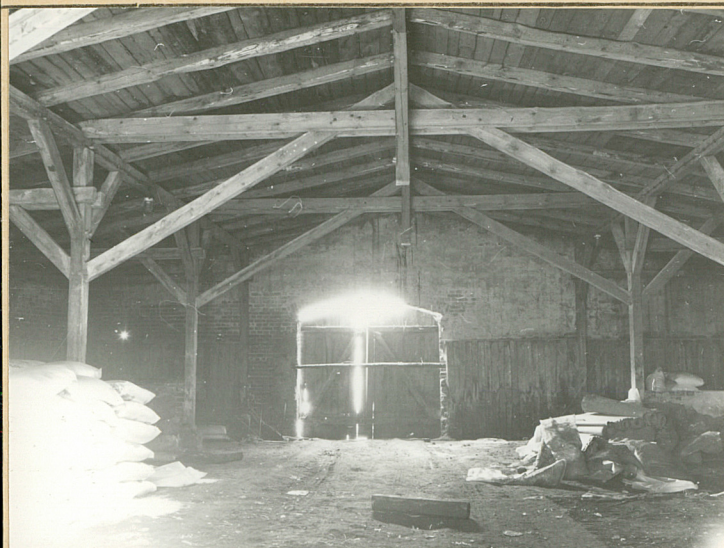
Fot. 9

Jednoprzestrzenne, o czterech przęsłach poprzecznych i trzech częściach wzdłużnych, z których środkowe jest przejazdem na przestrzał budynku.
