3661

KOŚCIÓŁ PARAF. P.W. ŚW. WOJCIECHA

1833

RUSKO

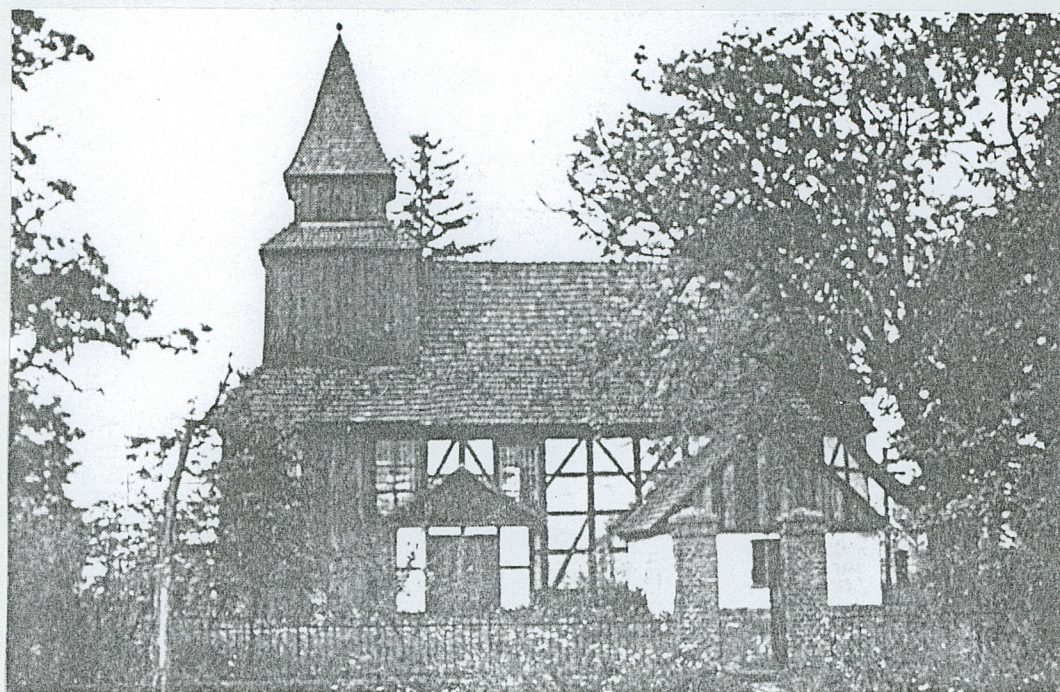
**Rzut:** Kościół jest budynkiem jednonawowym, z niewyodrębnionym architektonicznie, równym szerokością nawie prezbiterium od wsch. oraz wieżą od zach. Wzniesiono go na rzucie prostokąta, partia wsch. zamknięta trójbocznie; wieża nieznacznie węższa, na rzucie zbliżonym do kwadratu. Od pd. do budynku przylegają dwie prostokątne przybudówki: po stronie wsch. - zakrystia, po stronie zach. - nowa kostnica, wzniesiona na miejscu istniejącego tu dawniej mniejszego składzika. Od pn. - po stronie wsch. dobudowana w 1913 r. kaplica zamknięta trójbocznie, z niewielką prostokątną kruchtą od wsch., po stronie zach., przy wieży - prostokątna kruchta.

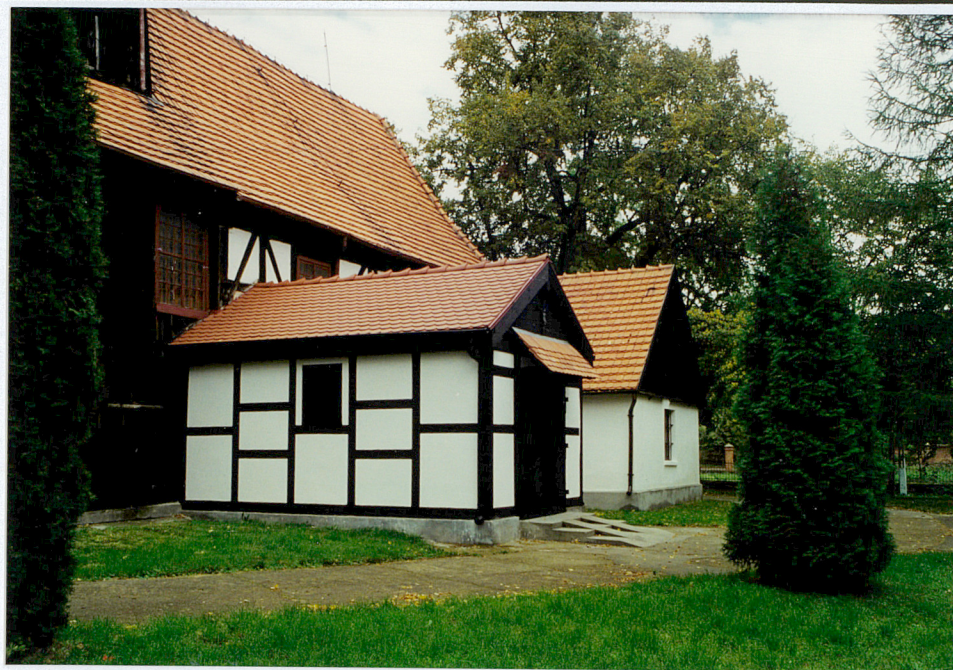
**Spis zdjęć:** 1 - widok ogólny od pn., 2 - widok od zach., 3 - kostnica i zakrystia od pd.-zach., 4 - prezbiterium od pn.-wsch., 5 - kaplica od zach., 6 - kruchta od pn.-zach., 7 - wieża kościelna od pd.-wsch., 8 - drzwi do kruchty, 9 - wnętrze - widok na prezbiterium, 10 - wnętrze - widok na empore muzyczną, 11 - fragment wnętrza nawy, 12 - wnętrze kaplicy, 13 - brama kościelna, 14 - dzwonnica, 15 - figura Matki Boskiej, 16 - figura św. Wojciecha, 17 - nagrobki przy kościele.
