3. Miejscowość
JAROCIN

Miejscowość: JAROCIN POWIAT: JAROCIŃSKI WOJ. WIELKOPOLSKIE	Obiekt (nazwa jak w karcie) KOŚCIÓŁ POEWANGELICKI ob. FILIALNY P. W. ŚW.JERZEGO	1. Zawartość wkładki (nazwa obiektu lub materiału uzupełniającego) c.d. opisu, spis fotografii
ELEWACJE: Nieotynkowane, utrzymane w oszczędnych formach Rundbogen z półkoliście zamkniętymi oknami i drzwiami zwieńczonymi wąskimi gzymsami nadokiennymi. Elewację główną - zach. przesłania 4- kondygnacyjna wieża, której ściany nad pierwszym piętrem przerywa wąski linearny gzyms. Czwartą kondygnację wyznaczają okna okulusowe. W bocznych ścianach wieży i ścianie zach. nawy widoczne ślady okien zamurowanych podczas dostawiania aneksów. Ściany aneksów dzielą wąskie okna oraz wejścia. Boczne elewacje wzdłużne - czteroosiowe dzielą okna w dwóch kondygnacjach - górne wyższe, dolne niższe. WNĘTRZE: Wnętrze kościoła dwuczęściowe - prezbiterium wydzielone ścianą tęczową o wysokim, półkolistym wykroju tęczy zwieńczonym wąskim profilowanym gzymsem. Analogiczny gzyms wieńczy górne okna nawy. Prezbiterium oświetlają trzy wysokie okna z witrażami figuralnymi z inskrypcjami. W r. 1993 były konserwowane. Nawę rozdzielają trzy empory do których

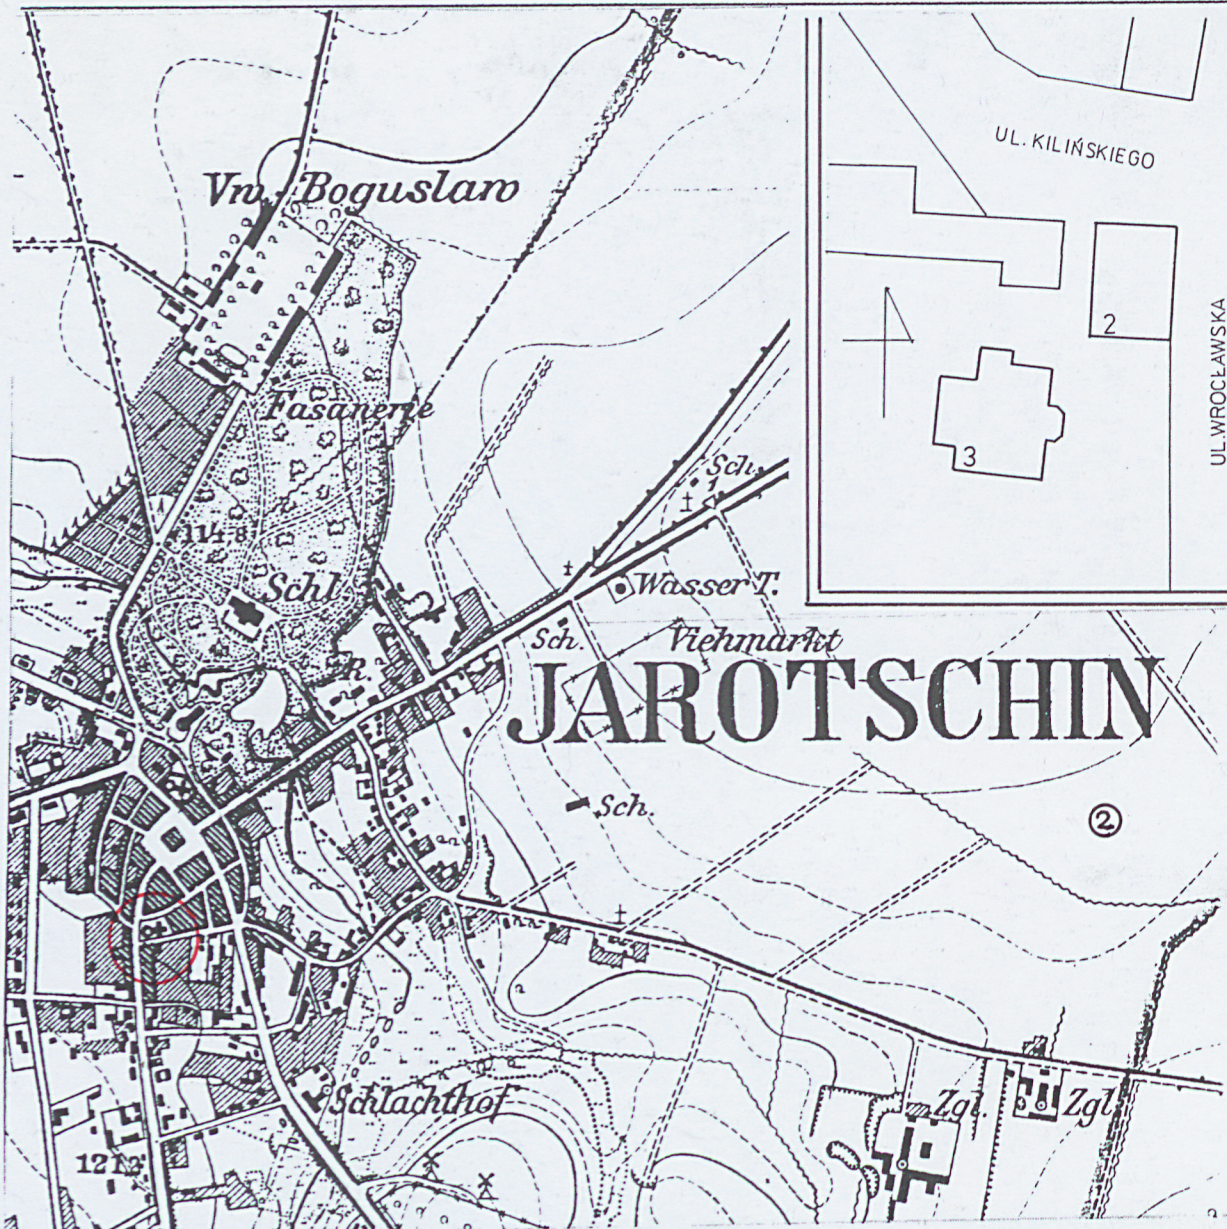
- ① Plan sytuacyjny
- ② Wycinek mapy z lat 1887 - 1889.

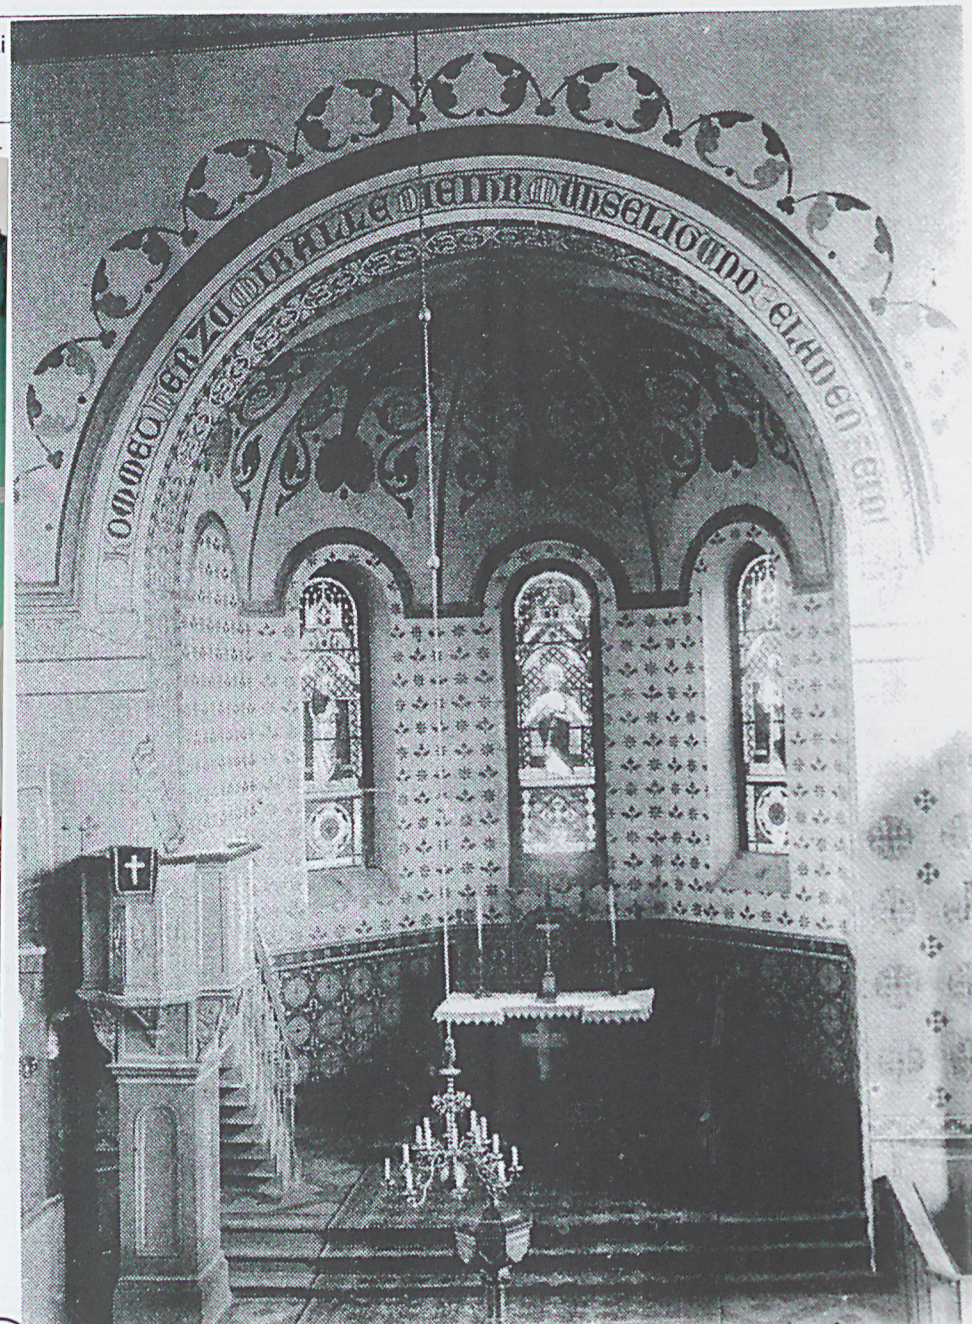
1

*Ein Foto der Kirche in Jarotschin
Jarotschin 1.17. Nov. 1914. Innenansicht der Evangel. Kirche
Herrn Jeremia! Mit Liebe und Glauben ist es
gemacht.*
