KARTA EWIDENCYJNA ZABYTKÓW
ARCHITEKTURY I BUDOWNICTWA

Fortalicium, tzw. SKARBCZYK ob. muzeum / 5 /
w zespole pałacowo-parkowym

I ćw. XV w.
odb. 1894 r.
odn. 1958 r.

J A R O C I N

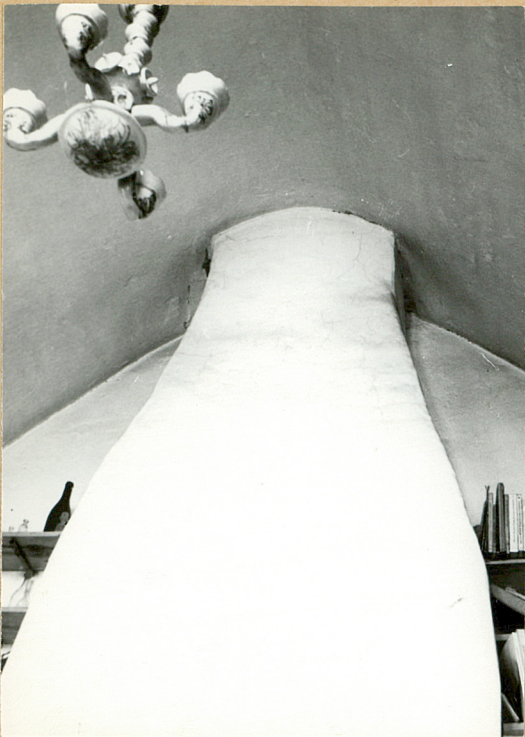
1. Elewacja-widok od strony południowej
2. Herb Leszczyc-portal
3. Portal-widok ogólny
4. Sklepienie-komin
5. Wnętrze przyziemia
6. Fragment stropu przyziemia
7. Wnętrze przyziemia-widok na część wieżową
8. Drzwi wejściowe-zawias
9. Otwór w cokole-odkrywka
10. Widok od strony wschodniej
11. Szkarpy wschodnie
12. Szczyt południowy
13. Szczyt południowy-ścianka attykowa
14. Elewacja północna
15. Blenda-płycina
16. Lampy oświetleniowa nad portalem
17. Gzyms podokapowy
18. Elewacja wschodnia
19. Elewacja zachodnia
20. hełm wieży
21. Wieża-elewacja południowa

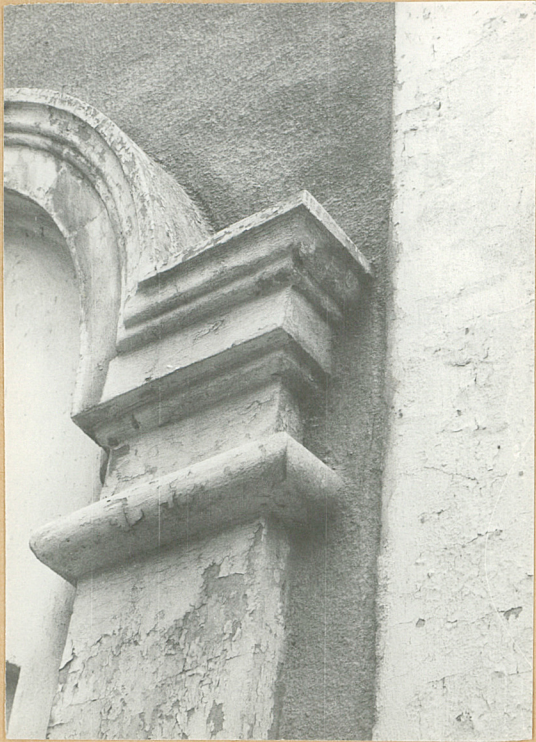
22. Fragment portalu
23. Elewacja południowa korpusu głównego
24. Otwór drzwiowy-drzwi
