KORDEGARDA ob. DOM MIESZKALNY /34/  
w zespole przysłałacowym

J A R O C I N

1. Miejscowość JAROCIN ul. PARK	2. Obiekt (nazwa jak w karcie) KORDEGARDA /34/ w zespole przypałacowym	3. Zawartość wkładki (nazwa obiektu lub materiału uzupełniającego) cd. opisu, zdjęcia
------------------------------------	--	--

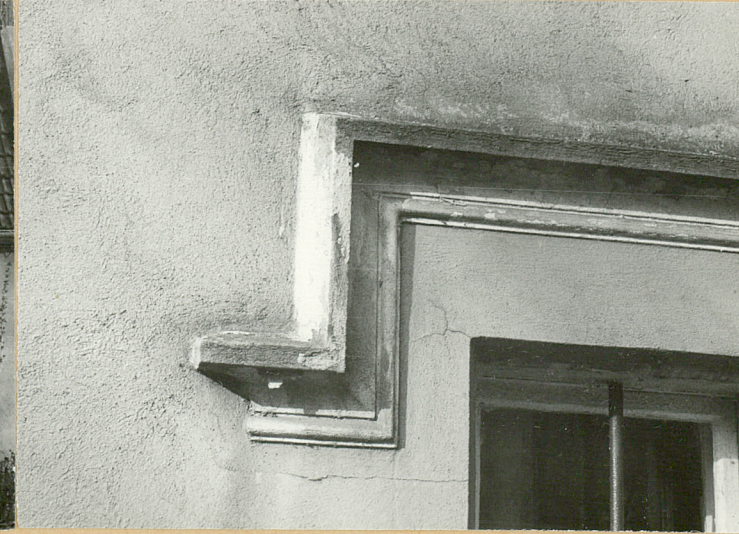
22. Otwór okienny-gzyms nadprożny
