**KARTA EWIDENCYJNA ZABYTEKÓW  
ARCHITEKTURY I BUDOWNICTWA**

**SPICHLERZ ob.spichlerz-ebora/24 /  
w zespole folwarczym**

III ćw.XIX w.

**J A R O C I N**

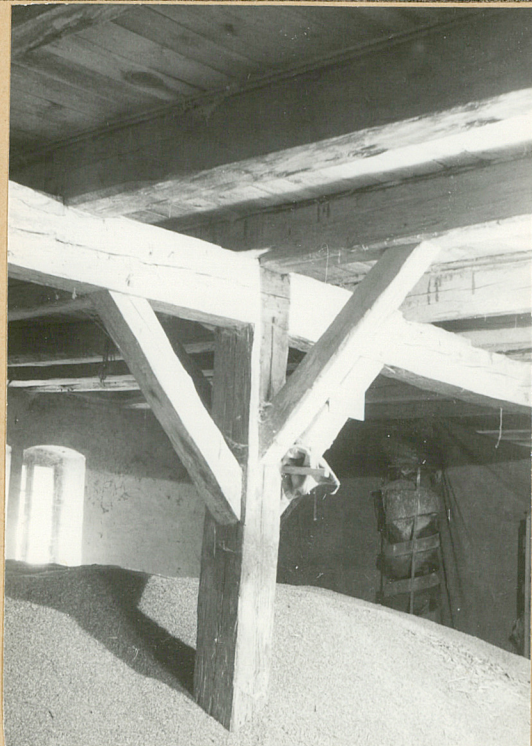
2.

Cokół murowany z kamieni polnych, łamanych; ściany zewnętrzne-murowane z cegły ceramicznej, w wątku krzyżowym, na zaprawie wapiennej. Ściany obustronnie tynkowane. Strop drewniany, belkowy, nagi. Belki stropowe-ciosane-wsparte są na ścianach nośnych i na dwóch tragarzach niesionych przez pionowe słupy z mieczami. Słupy parą mieczy spięte są z tragarzem, drugą parą-z belką stropową. W części północnej piętra słupy u góry wpuszczone są w drewniane podkładki połączone metalowymi śrubami z tragarzem.

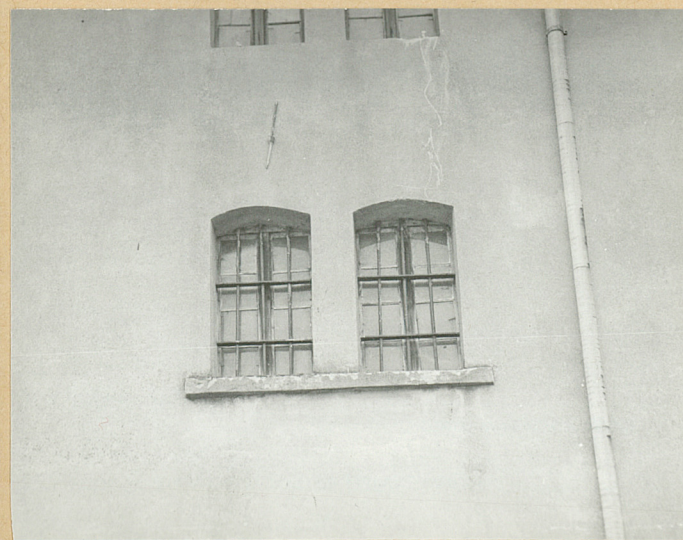
3.

Pierwotne otwory okienne w kształcie stojącego prostokąta sklepionego od góry łukiem odcinkowym. Część otworów okiennych w poziomie parteru i piętra-okratowana. Okna: /1/-metalowe, dwuskrzydłowe, pojedyncze, podzielone na cztery kwatery; /2/-drewniane, dwuskrzydłowe, krosnowe, jednopoziomowe.

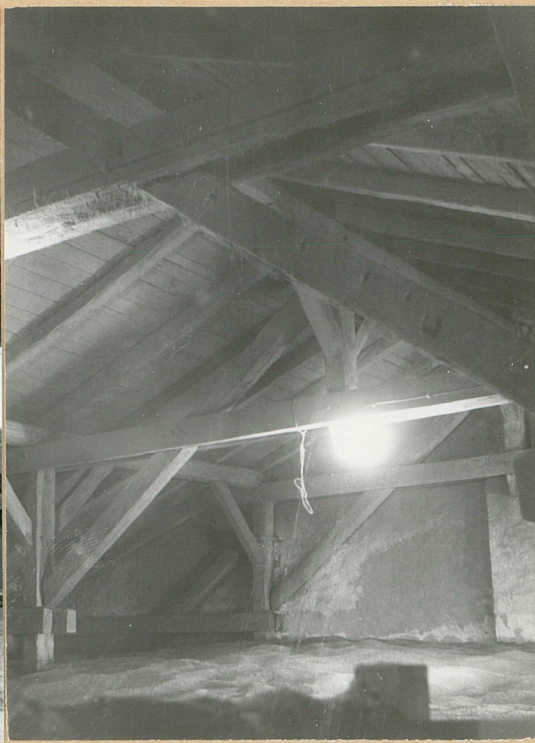
5.

Więźba drewniana, konstrukcji płatwiowo-stolcowej, ze ścianką kolankową. Krokwie wsparte są na płatwi kalenicowej, płatwiach pośrednich i stopowych. Płatwie pośrednie i stopowe niesione są przez pionowe słupy z mieczami wczopowane u dołu w belki stropu piętra. Natomiast płatwie kalenicowa wsparta jest na pionowych słupkach wsuniętych między kleszcze biegnące w poziomie płatwi pośrednich. Słupki te dodatkowo uszczelnione są zastrzałami wczopowanymi u dołu w słupy pośrednie. Końce krokwi wychodzą poza lico ścian wzdłużnych, część zakończona jest profilowaniem. Dach kryty jest papą na deskowaniu.

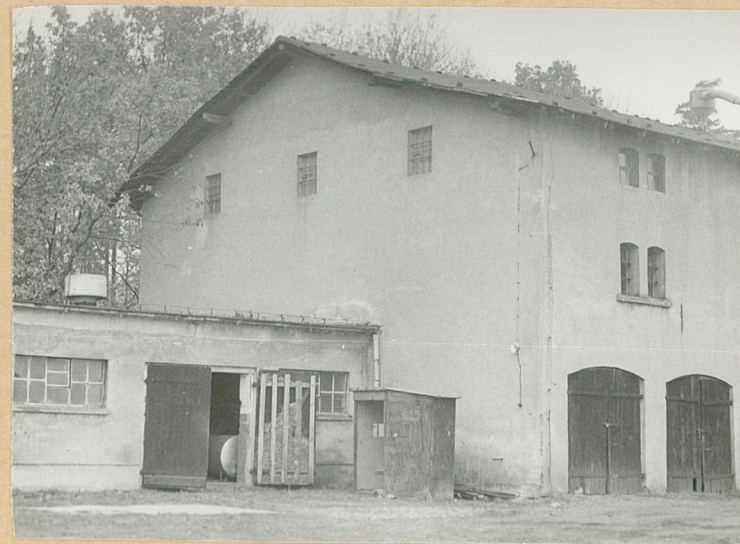
6.

Elewacje tynkowane, zachodnia, północna i południowa-wtórny tynkiem gładkim.

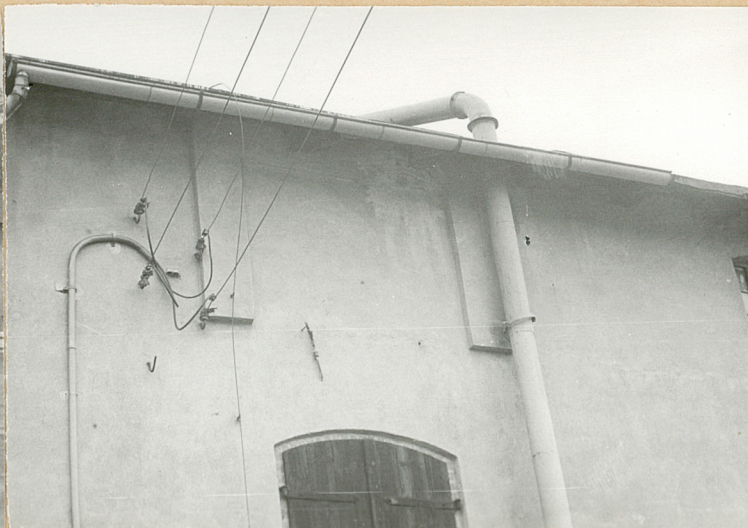
8.

Fasada pierwotnie symetryczna, jej symetrię burzą wtórne otwory drzwiowe w części północnej. Na osi, w poziomie parteru i piętra-otwory drzwiowe. W poziomie piętra fasada dziewięcioosiowa, symetrycznie do otworu drzwiowego-otwory okienne zgrupowane parami, o wspólnym węgaraku; sklepione od góry łukiem odcinkowym. W poziomie ścianki kolankowej-na osi-dwie krótkie lizeny dochodzące do strefy podokapowej. Elewacja wschodnia o pierwotnym wystroju, członowana gzymsem międzykondygnacyjnym, ceglany. Otwory okienne w ceglanych obramieniach. Tynk-fakturowy/zachowany szczątkowo/.

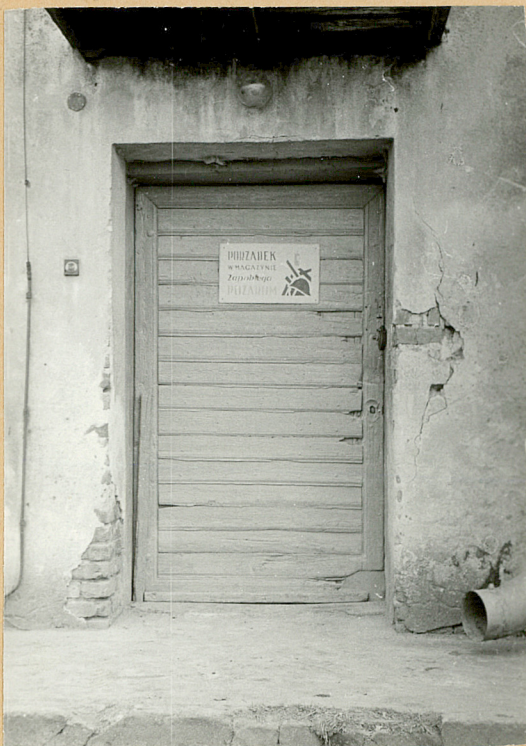
10

Otwór drzwiowy w poziomie parteru sklepiony płasko. Drzwi drewniane, jednoskrzydłowe, deskowo-listwowe, jednostronnie opierzone deskami ułożonymi poziomo, krawędzie skrzydła obwiedzione listwami imitującymi ramę. Drzwi w poziomie piętra drewniane, dwuskrzydłowe, deskowo-listwowo-zastrzałowe, na zwiasach pasowych. Spichlerz założony na planie prostokąta, w poziomie parteru trójpomieszczeniowy. W części północnej-garaż z osobnym wejściem; w części południowej-pomieszczenia inwentarskie skomunikowane z sąsiadującą oborą. W poziomie poddasza-spichlerz jednoprzestrzenny.
