Nr

ZAŁOŻENIE PAŁACOWO-OGRODOWE (RUINA)

ok. 1570-1592; przeb. 1730

RADLIN

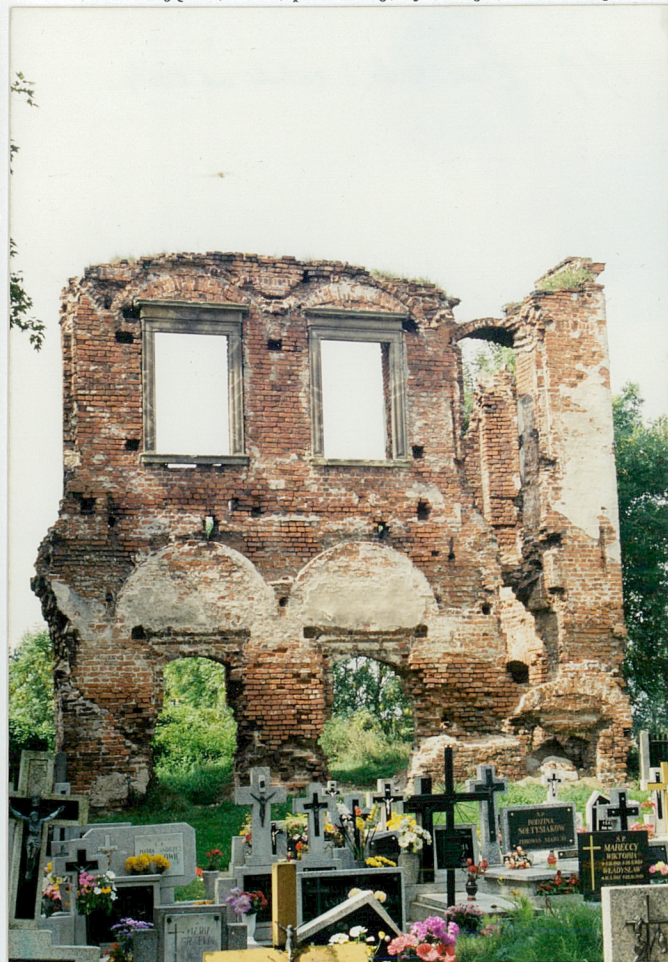
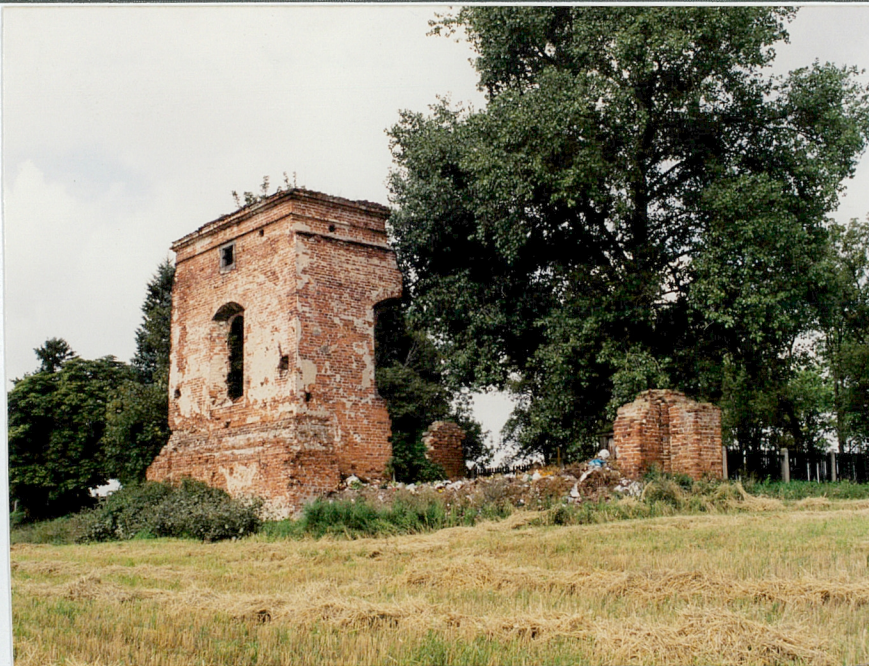
11. Zdjęcia, rzut, przekrój, sytuacja, orientacja

Narożnik pn.-wsch. zachowany do wysokości korony murów (ok. 12,5 m.) na długości ok. 11 m. (ściana wsch.) i ok. 8 m. (ściana pn.). W ścianie wsch. w dolnej kondygnacji - dwa okna (w partii podokiennej brak muru) oraz ślady trzeciego okna; nad oknami widoczne półkoliste, otynkowane pola i resztki wsporników sklepiennych - otwory po belkach stropu; na skrajnej osi pn. - prostokątne wejście (do połowy zasypane), ponad wejściem - wąskie okno. W kondygnacji górnej - 3 okna oraz ślady czwartego; powyżej okien widoczne łuki odcinkowe oraz ślady wsporników i sklepień. W ścianie pn. w dolnej kondygnacji jedno okno na poziomie okien kondygnacji wsch.; na piętrze - resztki dwóch okien, przesuniętych o 40 cm. w lewo od osi okna parteru. Od wewnątrz na ścianie wsch. okna parteru umieszczone zostały we wnękach, sięgających poziomu podłogi; po lewej stronie na wysokości pierwszej kondygnacji widoczne są ślady sklepienia kolebkowego i resztki ściany działowej; pomiędzy oknami na obu kondygnacjach pozostałości sklepienia krzyżowego oraz - na piętrze - fragment bogato profilowanego gzymsu; na ścianie pn. po lewej stronie okna - ślad kominka.

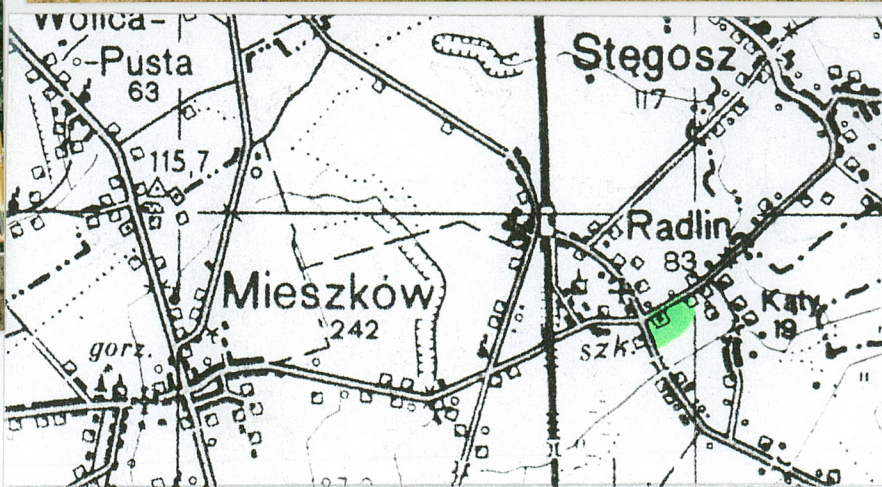
Pałac wzniesiony został na **rzucie** prostokąta o wymiarach ok. 40x60 m. Od wsch. do budynku przylegał kwadrat otoczonego murem ogrodu (ok. 73x73 m.). Pałac był budowlą 4-skrzydłową. Skrzydła otaczały kwadratowy dziedziniec wewn. o boku ok. 28,5 m. Wszystkie cztery boki dziedzińca obiegało wąskie pół traktu o znaczeniu komunikacyjnym. Skrzydła wsch. (szerokości 21,92 m.) oraz zach., półtora- lub dwutraktowe, z dodatkowymi wspomnianymi wyżej półtraktami komunikacyjnymi i w przypadku skrzydła wsch. - loggi ogrodowej, służyły celom mieszkalnym. Skrzydło pn. (szerokości 7,48 m.) obejmowało dwa wąskie trakty komunikacyjne; na osi tego skrzydła znajdowała się wysunięta przed lico elewacji zewn. wieża bramna, na rzucie zbliżonym do kwadratu, mieszcząca główne wejście na dziedziniec. Partię pd. stanowił mur kurtynowy i biegnący wzdłuż półtrakt komunikacyjny.

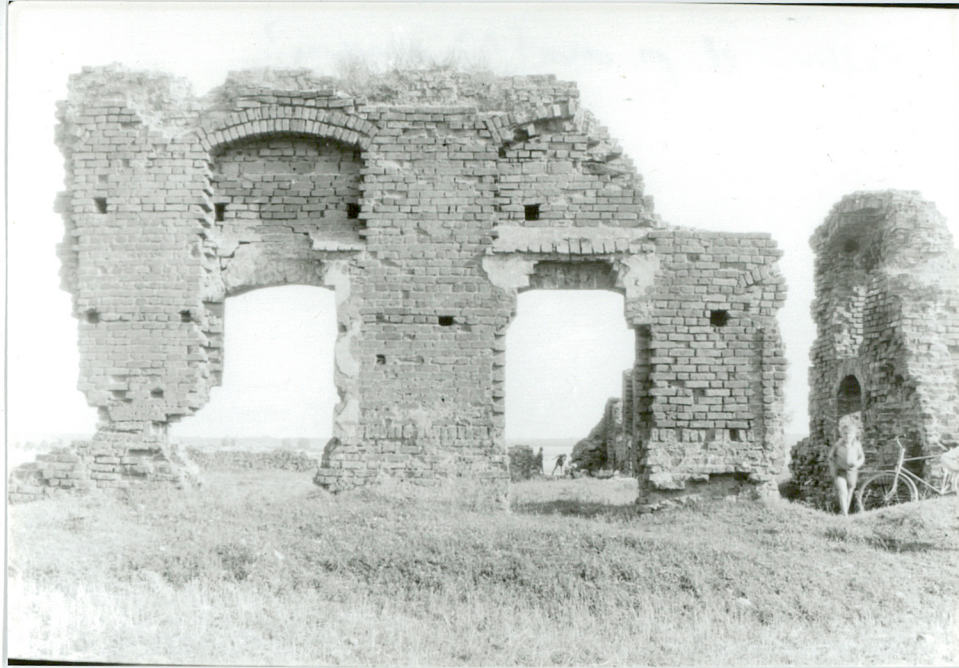
A

A. fragment elewacji pn. skrzydła pn., B. pn. fragment elewacji wsch. skrzydła zach., C. wnętrze kaplicy pałacowej - widok od pn.-wsch., D. tralka loggi, ob. w zbiorach Muzeum Narodowego w Poznaniu.

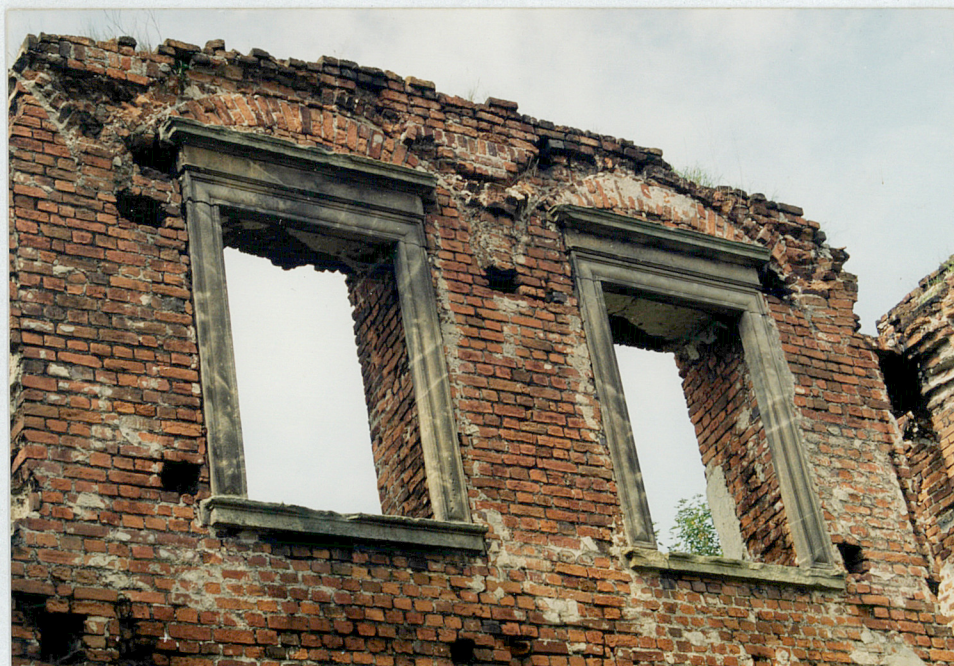
3

1. narożnik pd. wsch. - fragment elewacji wsch., 2. kaplica pałacowa i resztki ogrodzenia ogrodu, 3. narożnik pd. wsch. - okna piętra elewacji wsch., 4. narożnik pd. wsch., wnętrze - widok od pd.-zach., 5. narożnik pd. wsch. - fragment elewacji pn. z gzymsem wieńczącym, 6. narożnik pd. wsch. - jedno z okien parteru elewacji pn., 7. narożnik pd. wsch., wnętrze - wspornik sklepienia krzyżowego na ścianie wsch., 8. narożnik pd. wsch., wnętrze - pozostałości kominka na ścianie pn., 9. zachowane fragmenty ściany zach. i pn., 10. odcinek zach. ściany pn. - fragment elewacji pn., 11. odcinek pn. ściany wsch. skrzydła zach. - widok od zach., 12. pozostałości piwnic w części pn.-zach., 13. odcinek pd. ściany wsch. skrzydła zach. - widok od wsch., 14. odcinek pd. ściany wsch. skrzydła zach. - widok od zach., 15. pozostałości elewacji pd. - widok od pd.-wsch., 16. kaplica pałacowa - widok od pd.-wsch., 17. okna w elewacji pd. kaplicy, 18. wnętrze kaplicy - widok od pn.-zach.; pozostałości ogrodzenia ogrodu: 19. skarpa w narożniku pn.-wsch., 20. skarpa w narożniku pd.-wsch., 21. skarpa w narożniku pd.-zach.

20. Najpilniejsze postulaty konserwatorskie Jak najszybsze prowizoryczne zabezpieczenie narożnika pn.-wsch. Oczyszczenie terenu wokół ruin z krzewów i chwastów, likwidacja wysypiska śmieci. Opracowanie projektu, a następnie przeprowadzenie kompleksowego zabezpieczenia obiektu jako trwałej ruiny. Odślonięcie pozostających pod ziemią fundamentów. Przeprowadzenie badań architektonicznych, które pozwoliłyby m. in. na ustalenie zakresu i charakteru osiemnastowiecznej przebudowy pałacu. Zawieszenie tablicy informacyjnej dla turystów.

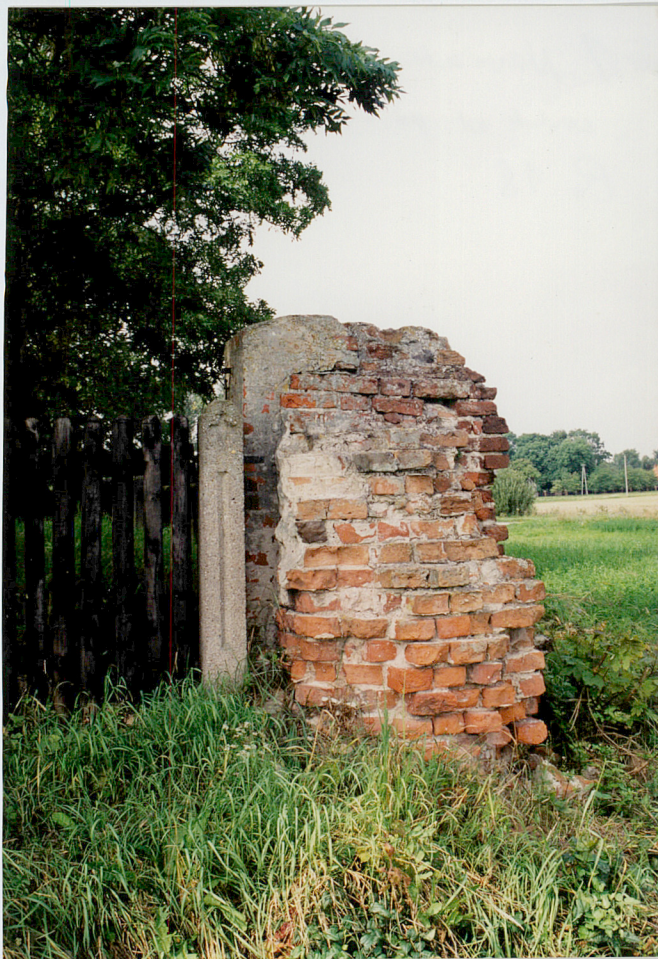
19

a) mur otaczający ogród zachowany fragmentarycznie od pd. i wsch., grubości 0,5 m. Zachowały się m. in. zbiegające się pod kątem prostym skarpy narożne w narożniku pn.-wsch. i pd.-wsch.; od strony ogrodu na skarpach tych widoczne są ślady łuków sklepienia. Ponadto zachowało się pięć skarp od strony wsch., rozmieszczonych co 5,5 m., a także skarpa narożna pd.-zach. i trzy skarpy od strony pd.
