DOM KATOLICKI św. JÓZEFA pierwotnie OCHRONKA DLA DZIECI

ok. 1904 r.

JAROCIN

ul. Świętego Ducha 20
63 – 200 Jarocin

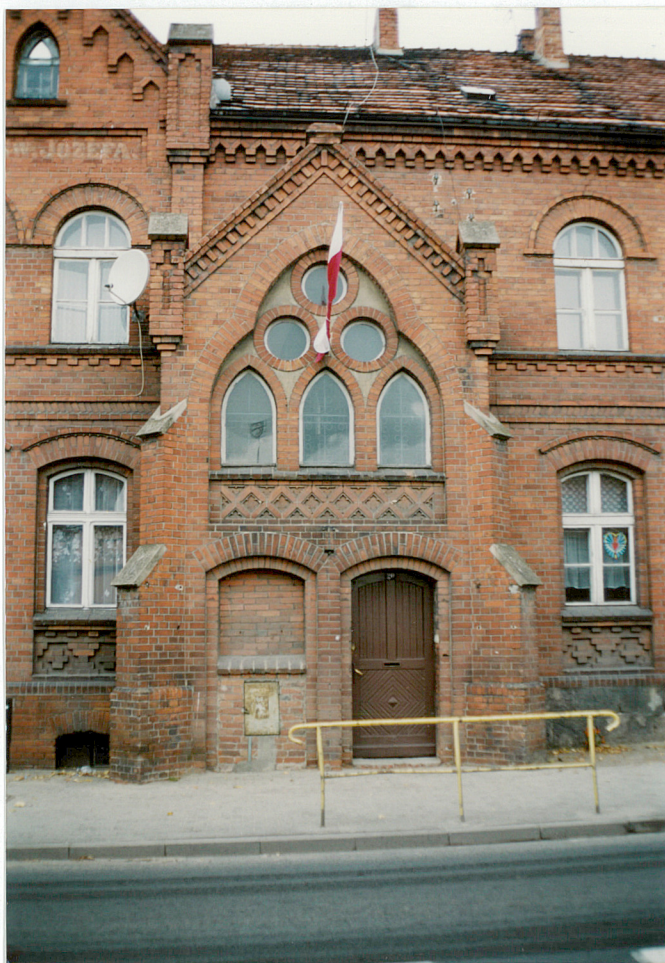
3

- 1.Dom katolicki św. Józefa – elewacja frontowa od strony południowej
2. jw. – elewacja frontowa
3. jw. – portal wejściowy
4. jw. – zwieńczenie ryzalitu narożnego w elewacji frontowej

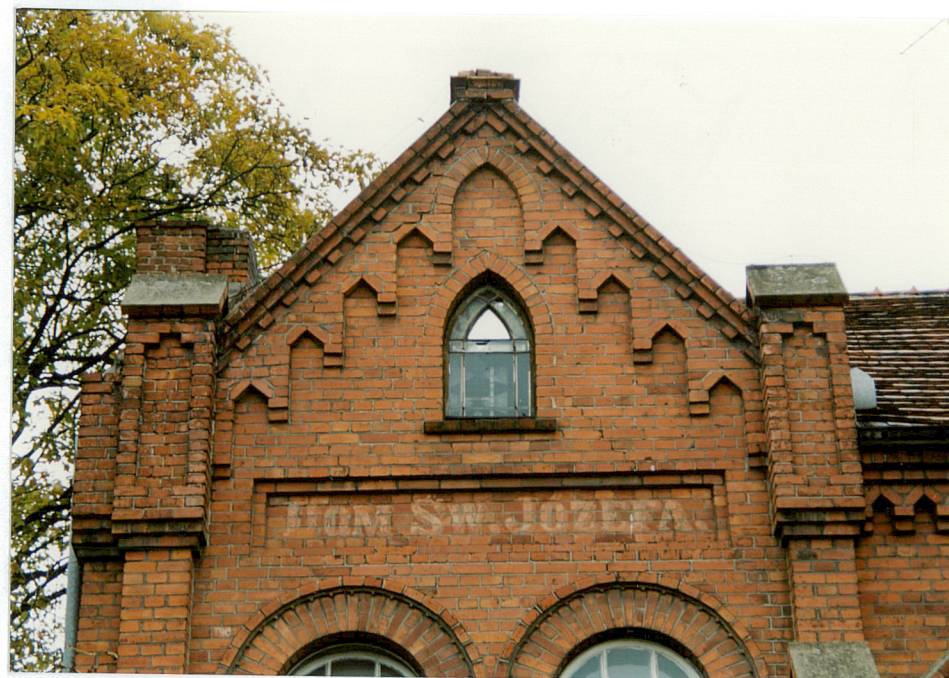
4

ELEWACJA południowa (frontowa): 8- osiowa, z otworami okiennymi na osiach. Naroża flankują 2-osiove pseudoryzalit, zaakcentowane lizenami przechodzącymi górami w niewielkie sterczynki nakryte obdaszkami. W pseudoryzalitach okna w I kondygnacji w partii podokna z płyciną wypełnioną romboidalnymi, geometrycznymi czteroliściami. nadokienniki przewiązane są łukiem odcinkowym. W zwieńczeniu I kondygnacji prosty gzyms międzykondygnacyjny. Okna II kondygnacji przekryte są łukiem pełnym oparte na wspólnym parapecie od dołu z fryzem kostkowym. Ponad oknami przez całą szerokość pseudoryzalitów przechodzą prostokątne płyciny, które wypełnia inskrypcja DOM KATOLICKI ŚW. JÓZEFA. Pseudoryzalit wieńczy trójkątny naczółek z dwóch stron ujęty sterczynkami, wzdłuż krawędzi z fryzem arkadkowym; pośrodku ostrołukowe okienko doświetlające poddasze. W zwieńczeniu elewacji szeroki gierowany gzyms koronujący z fryzem arkadkowym i kostkowym. Na 3-osi od zachodu usytuowany jest I kondygnacyjny ryzalit, nakryty dachem dwuspadowym mieszczący drzwi główne, naroża ryzalitu flankują dwustopniowe szkarpy, które w górze przechodzą w czworoboczne sterczynki. Trójkątny wieńczący naczółek wzdłuż krawędzi przewiązany został szerokim profilowanym gzymsem z fryzem kostkowym. Całe pole ryzalitu wypełnia ostrołukowe triforium, zwieńczona quasi maswerkiem powstałym z połączenia trzech rozet; całość przeszklona przezroczystym szkłem.

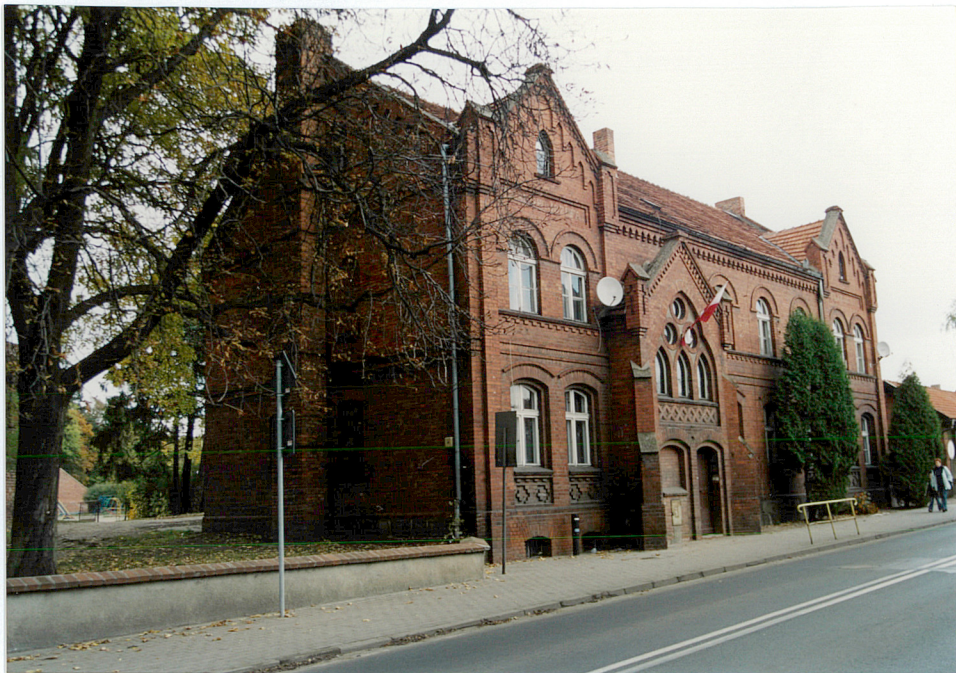
5

5. jw. – elewacja południowa i zachodnia
6. jw. –fragment przyziemia z cokołem
7. jw. – elewacja zachodnia
8. jw. – elewacja północna od strony zachodniej

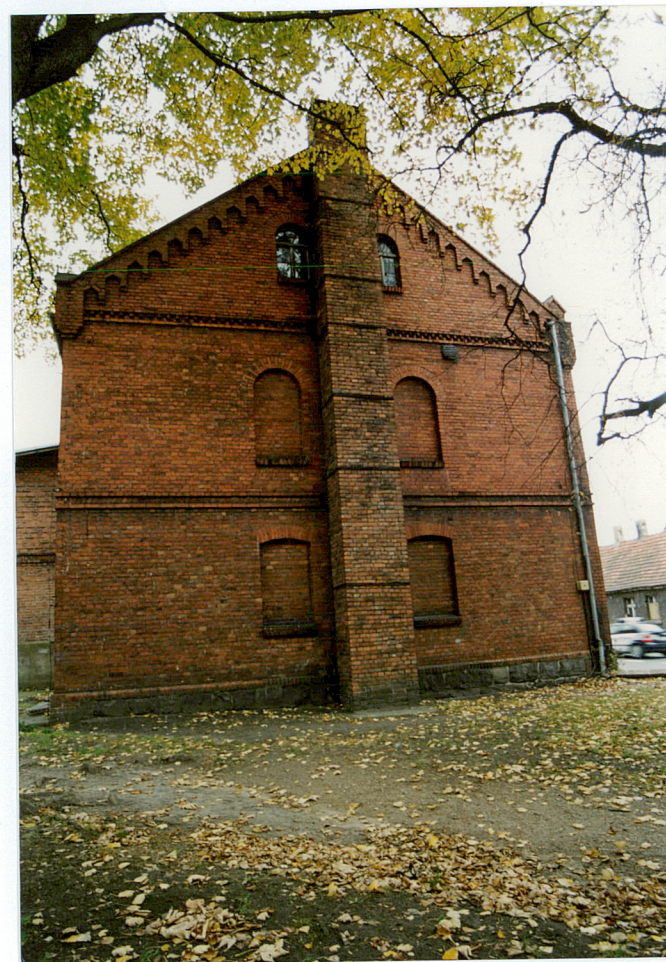
7

ELEWACJA zachodnia (szczytowa): 2-osiowa, symetryczna, z blendami okiennymi przesuniętymi ku środkowi elewacji. Kondygnacje rozdzielają gzymsy identyczne jak na pozostałych elewacjach. W zwieńczeniu ściany elewacji wzdłuż krawędzi połaci dachowych profilowany w formie schodkowej gzyms arkadkowy. Na osi symetrii budynku elewację poprzedza wysoki komin.

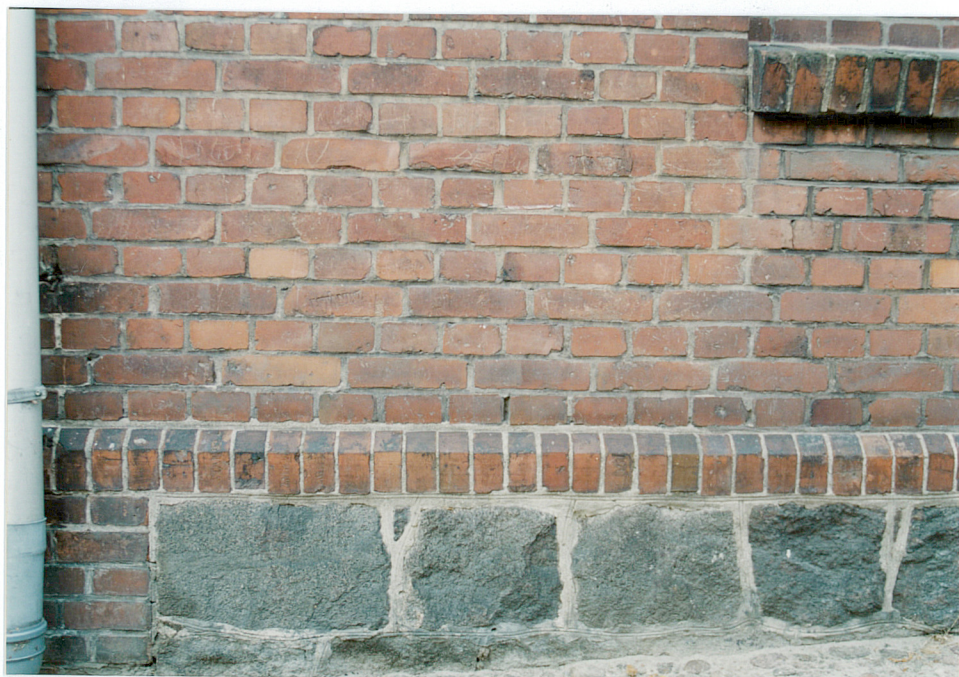
6

Ściany – zewnętrzne (obwodowe) ceglane nieotynkowane, posadowione na wysokim kamiennym cokole o poligonalnym układzie ciosów kamiennych, występującym przed lico muru; ściany działowe w obu kondygnacjach murowane z cegły otynkowane i malowane farbami.

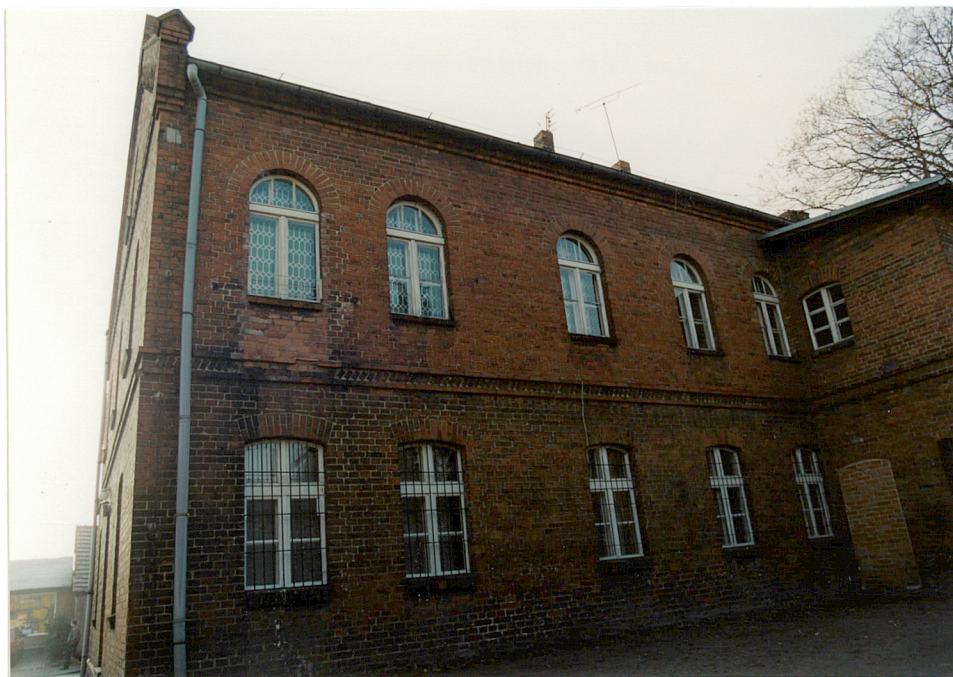
8

ELEWACJA północna (podwórzowa): 9-osiowa, symetryczna, z otworami okiennymi na osiach. W zwieńczeniu I-kondygnacji gzyms w formie podwójnych prostych opasek. Okna obu kondygnacji o identycznej formie jak w elewacji frontowej. Na 4-osi od strony zachodniej do elewacji przylega II kondygnacyjny aneks pierwotnie z oknem i drzwiami (obecnie zamurowane), nakryty własnym pulpitowym dachem. W zwieńczeniu ściany elewacji profilowany w formie schodkowej gzyms koronujący.

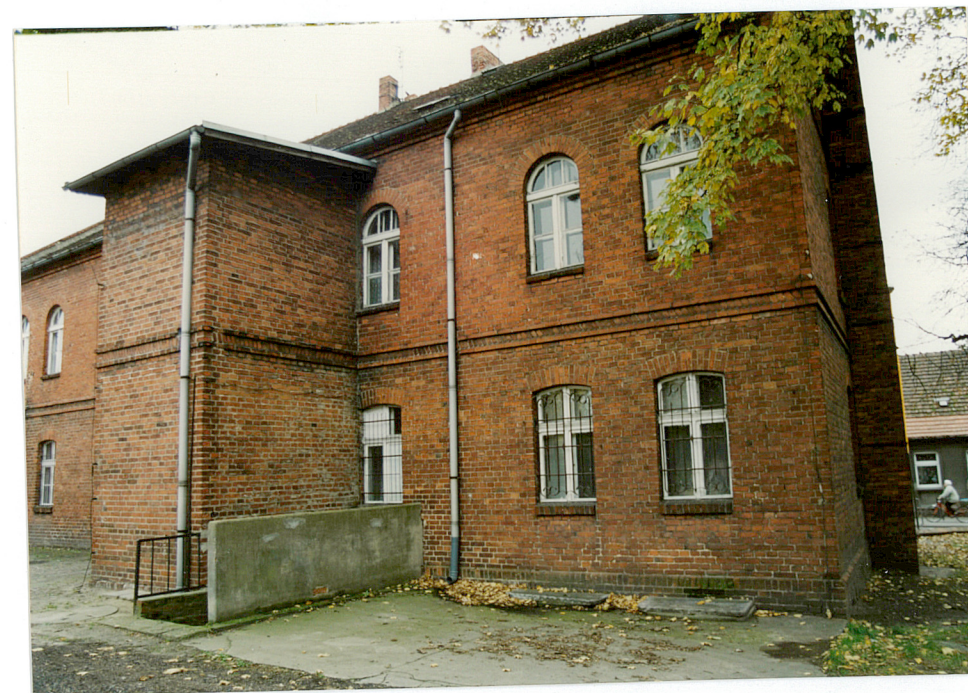
9

9. jw. – elewacja północna od strony wschodniej
10. jw. – elewacja wschodnia
11. jw. – drzwi boczne w elewacji wschodniej
12. jw. – wewnątrz : piwnica
13. jw. – wewnątrz : drzwi

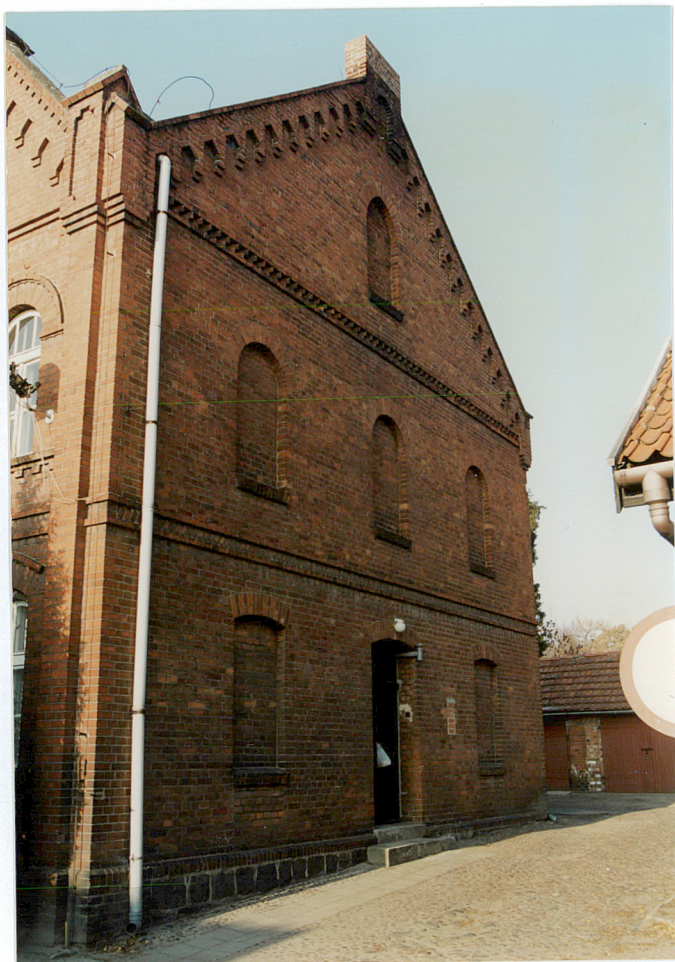
10

ELEWACJA wschodnia (szczytowa) : 3-osiowa o identycznej artykulacji ścian jak elewacja przeciwna. Na osiach blendy okienne , a w przyziemiu także otwór drzwiowy.

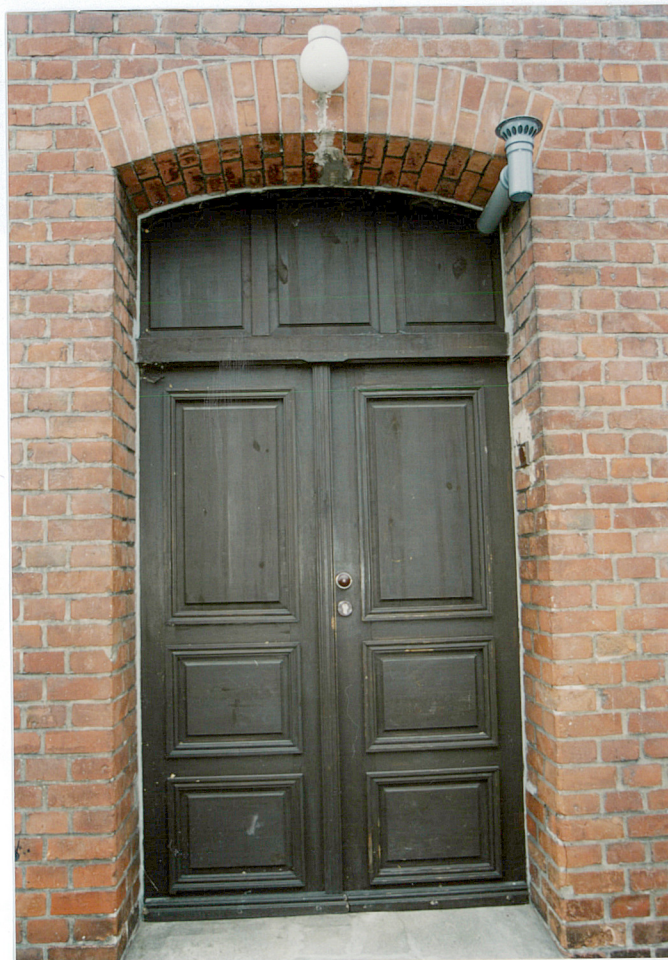
11

Drzwi zewnętrzne- w elewacji frontowej drewniane, jednoskrzydłowe, ramowo-płycinowe, górą zamknięte łukiem odcinkowym, płyciny opierane parkietowo ułożonymi listwami; drzwi w elewacji szczytowej dwuskrzydłowe, ramowo – płycinowe, niegdyś z nadświetłem obecnie zabudowanym.

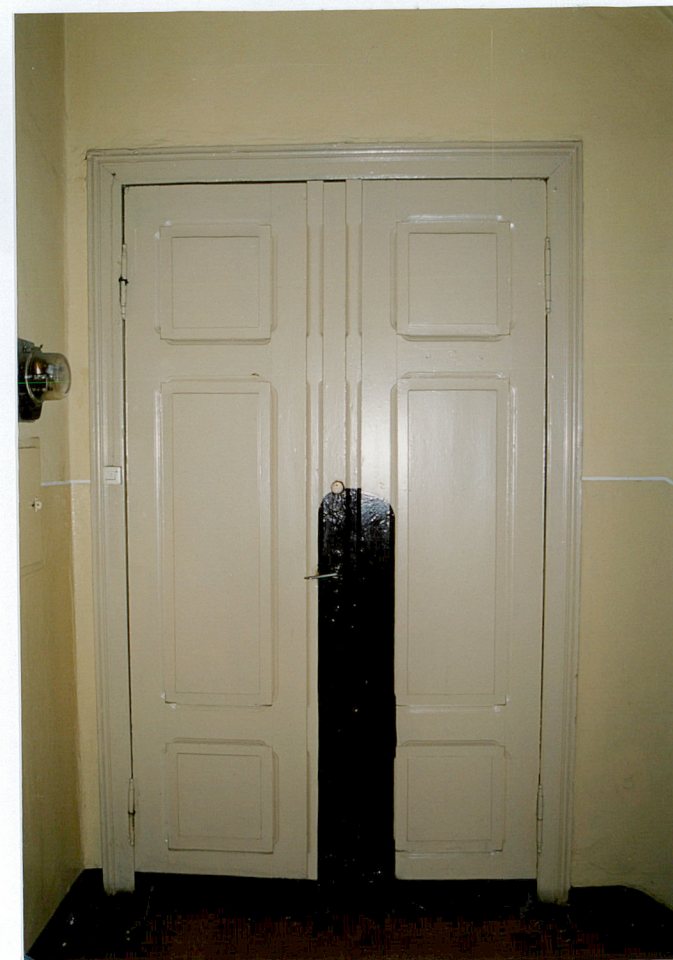
13

Drzwi wewnętrzne – prowadzące do mieszkań drewniane, dwuskrzydłowe i jednoskrzydłowe, ramowo-płycinowe o pełnych płycinach, z podwójną wieloboczną listwą przymykową, osadzone na zawiasach czopowych

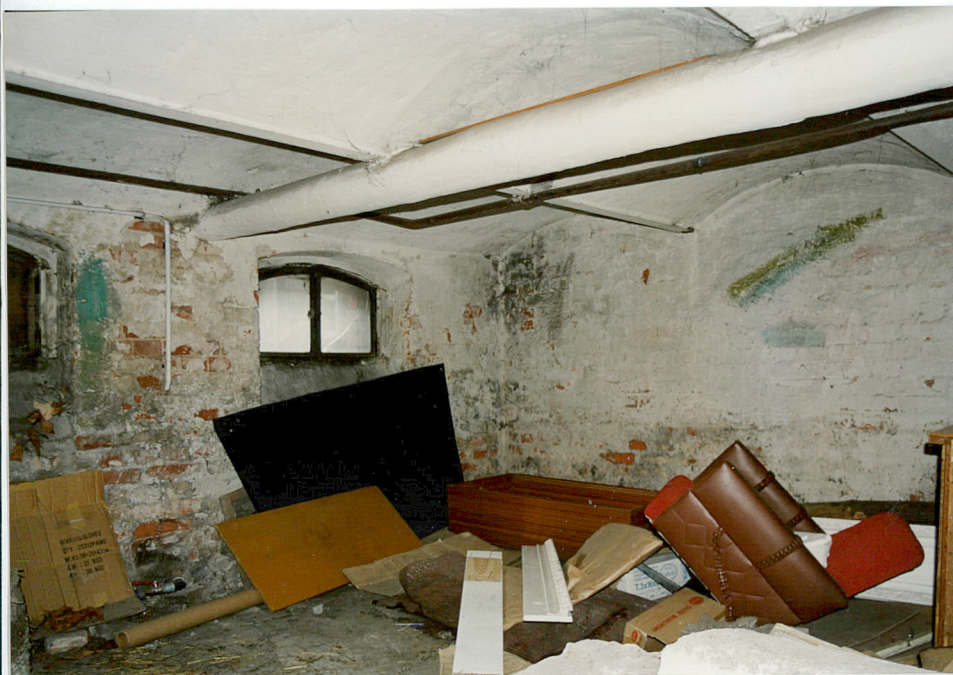
12

Stropy - w piwnicy stropy Kleina; w pozostałych pomieszczeniach wyższych kondygnacji stropy drewniane z trzcinową podsufitką, malowane na biało.

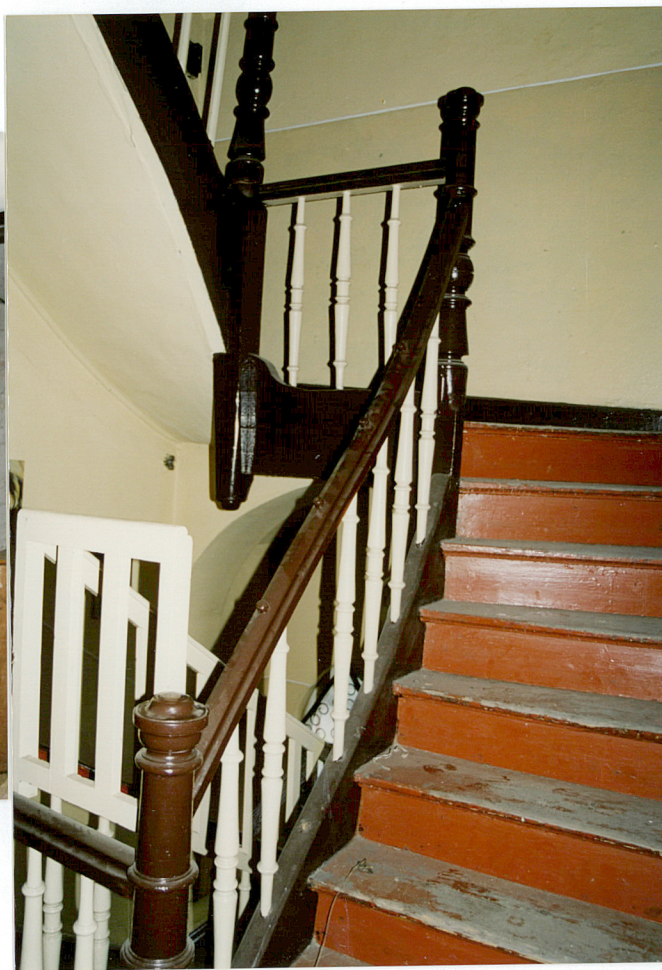
14

Schody wewnętrzne – do piwnicy drewniane, 1-biegowe, z parteru na piętro drewniane, policzkowe 2 –biegowe powrotne z duszą, z balustradą w formie wazonikowatych toczonych wąskich tralek, u dołu z ozdobnym słupkiem.

14. jw. – wewnątrz : klatka schodowa
15. jw. – wewnątrz : klatka schodowa
16. jw. – wewnątrz : pomieszczenie na II kondygnacji
17. jw. – wewnątrz : więźba dachowa

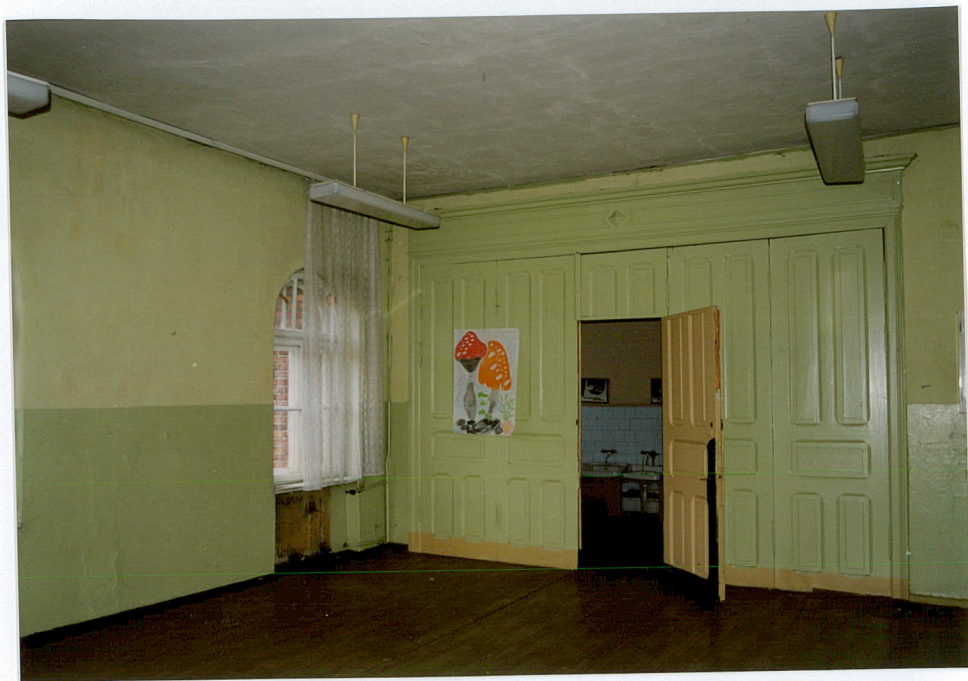
16

Jeszcze przed II wojną światową wewnątrz budynku przeprowadzono generalny remont, wydzielając dodatkowe pomieszczenia poprzez postawienie ścianek działowych. Widoczne to jest szczególnie na piętrze, gdzie pierwotnie jedno duże pomieszczenie (w części północnej) łączy szeroka, zdobna faseta.

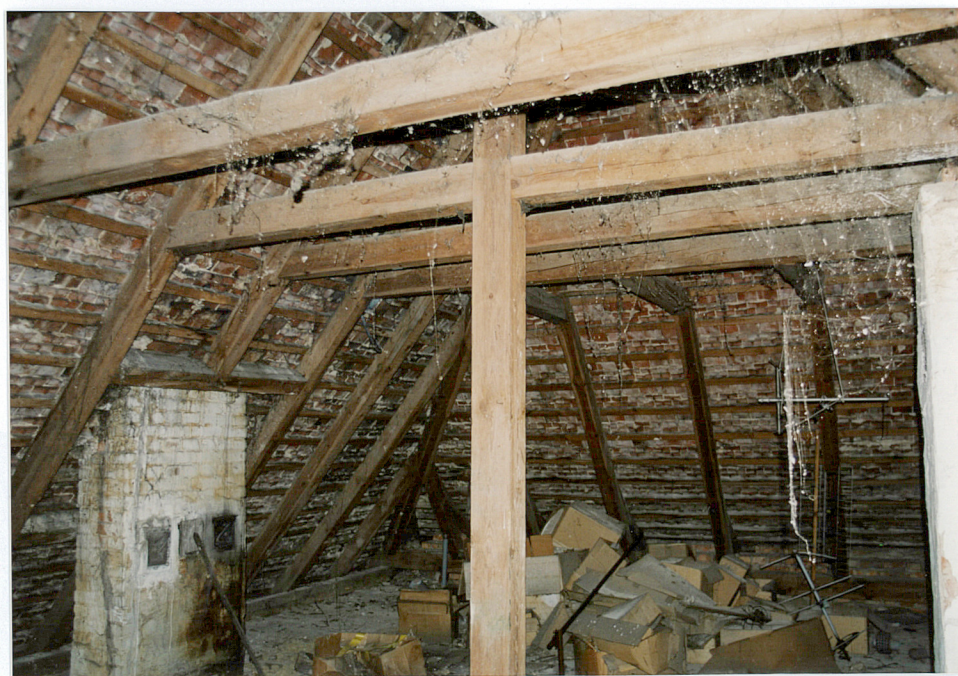
17

Wieżba dachowa - krokwiowa

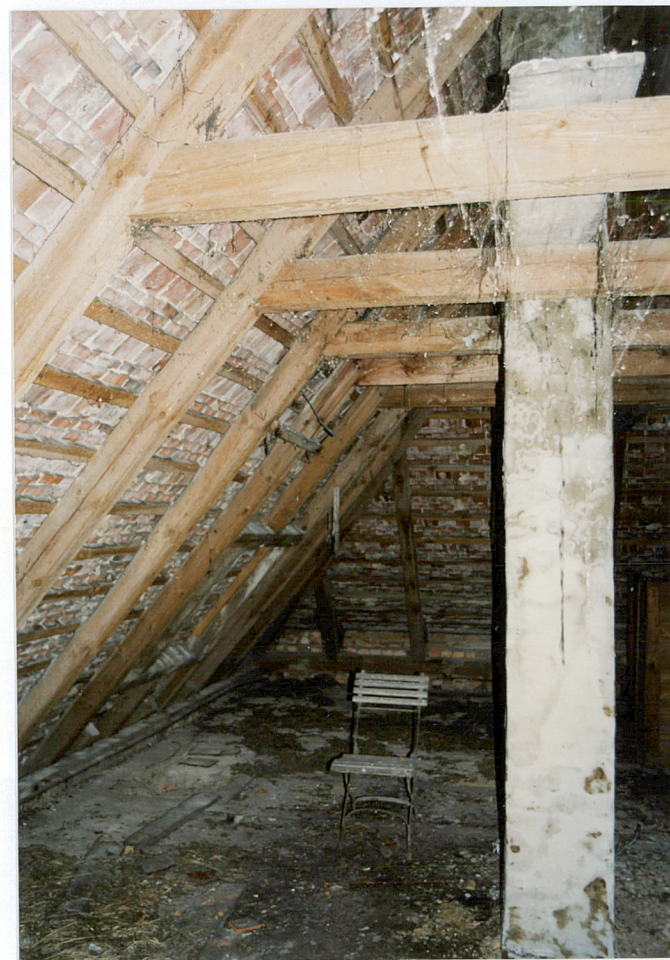
18

18. jw. – wewnątrz : więźba dachowa
19. jw. – wewnątrz : więźba dachowa
- 20.Widok od strony parku (zachodniej) na dom katolicki i ruiny kościoła pw. Św. Ducha
