MOST DROGOWY

1914

WILKOWYJA

4. Adres droga Radlin - Tarce, km 3,155  
nad rzeką Lutynią

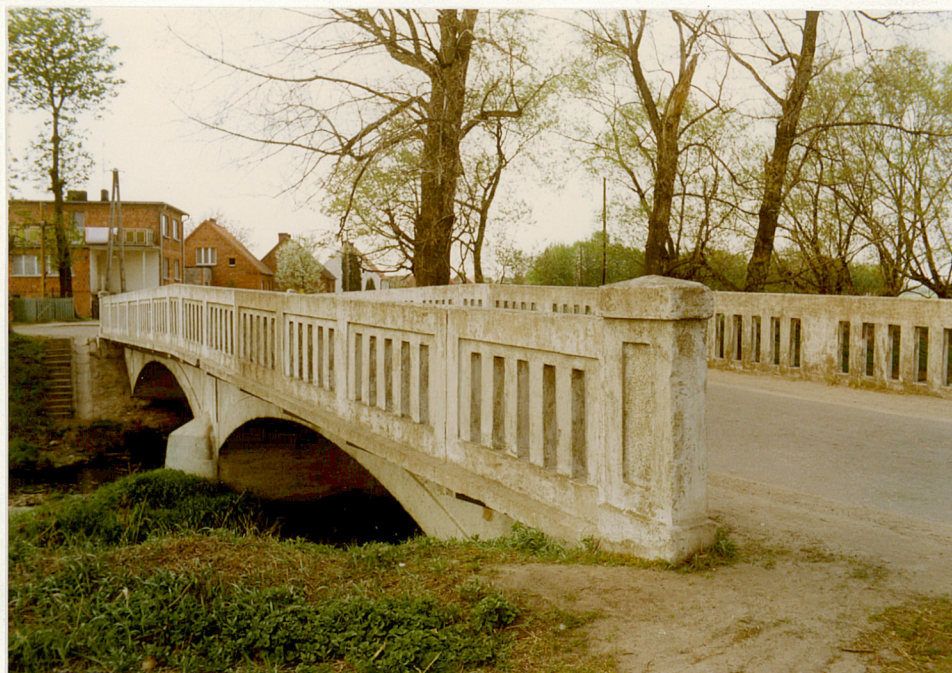
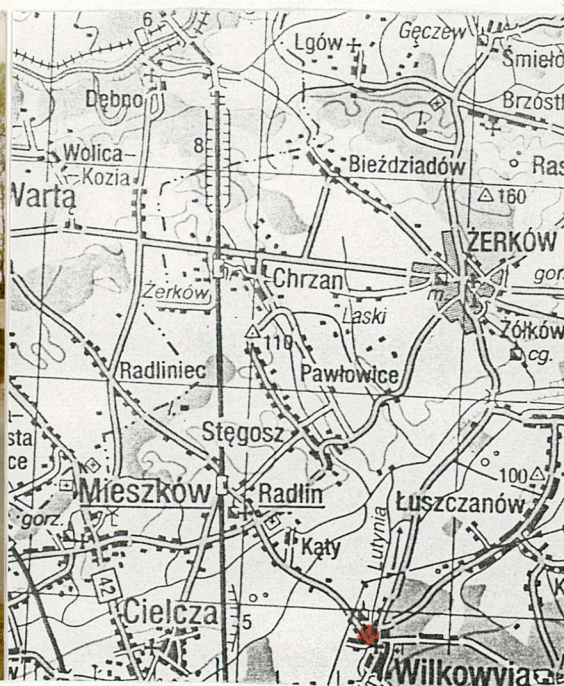
11. Zdjęcia, rzut, przekrój, sytuacja, orientacja

Materiał: Na ustrój nośny mostu składają się dwa żelbetowe przęsła łukowe. Mury czołowe oraz sklepienia żelbetowe. Konstrukcja mostu wypełniona nadsypką z piasku i tłucznia, na której ułożono poprzeczne belki żelbetowe o przekroju 25 x 25 mm. Na belkach poprzecznych spoczywa betonowa płyta pomostu, na której ułożono nawierzchnię z kostki granitowej, współcześnie przykrytą dywanikiem bitumicznym. Bariera betonowa z tralkowymi otworami. Filar mostu umieszczony w nurcie rzeki monolityczny, betonowy, w części izbicowej wzmocniony kątownikiem stalowym. Przyczółki brzegowe częściowo zatopione w nasypy ziemne.

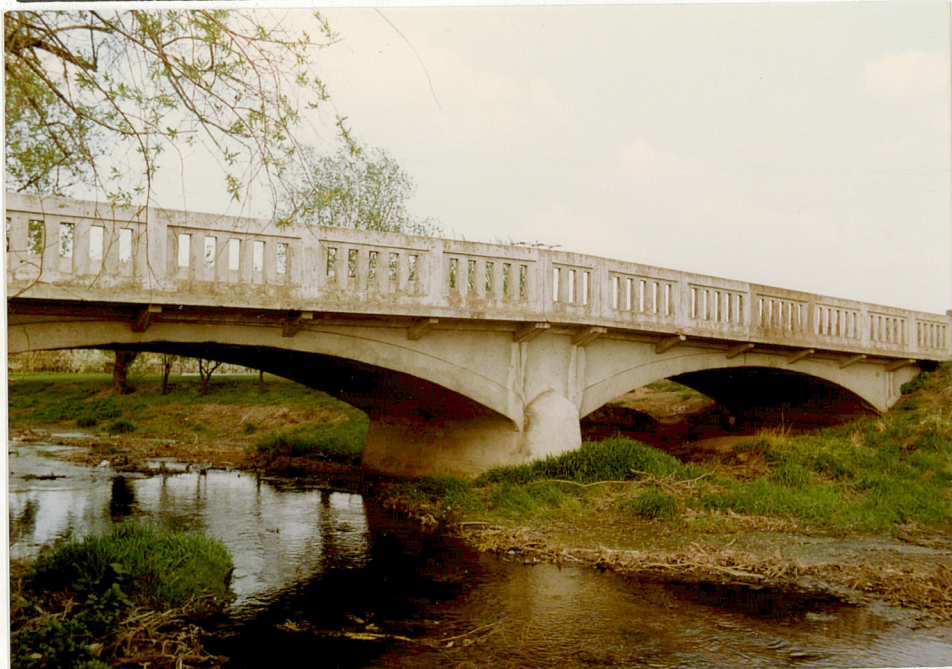
1. Widok mostu od górnej wody.
2. Widok mostu od dolnej wody.
3. Jezdnia i bariery.
