1. Obiekt

D W Ó R ob.dom mieszkalny

W I T A S Z Y C E

ul. Słupska 1

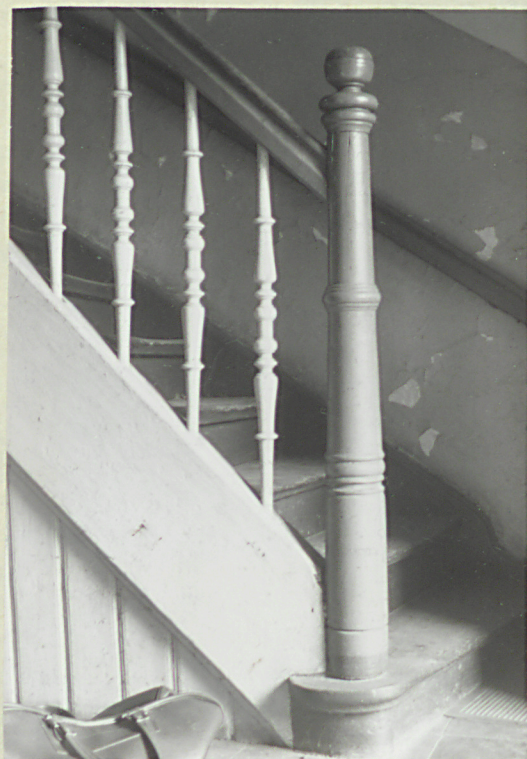
4.

W piwnicy-posadzka ceglana. W werandzie zachodniej i na podeście schodów posadzka betonowa. W pomieszczeniu parteru traktu zachodniego-dekoracyjny parkiet taflowy, w innych pomieszczeniach-parkiet w tzw. jodełkę lub podłogi drewniane, białe.

Główne schody wejściowe-jednowiegowe, wachlarzowo rozszerzające się ku dołowi, z murowanymi, pełnymi balustradami. Pozostałe schody wejściowe także jednobiegowe, murowane z cegły. Schody wewnętrzne prowadzące na poddasze-drewniane, policzkowe, jednobiegowe ze skretem. Stopnie o krawędzi lekko profilowanej, balustrada drewniana, tralkowa z poręczą profilowaną. Tralki drewniane, toczone, dwulalkowe, wpuszczone u dołu w belkę policzkową. Przy początku i końcu biegu schodów-masywne, toczone słupki w które osadzona jest poręcz.

Otwory okienne (pierwotne w kształcie stojącego prostokąta sklepionego od góry płasko. Okna w poziomie parteru-drewniane, krosnowe, podwójne, otwierane na zewnątrz. Skrzydła podzielone nacztery kwatery. Okna w facjach także dwuskrzydłowe, jednopoziomowe. Część skrzydeł podzielona na trzy kwatery, kwatera górna podzielona dodatkowo szczeblinką biegnącą przekątniowo i krzyżującą się prostopadle. Część okien skrzynkowych. Otwory drzwiowe, wejściowe na parter-sklepiene od góry płasko, otwór prowadzący do piwnicy-łukiem odcinkowym o podwyższonej strzałce. Drzwi wejściowe do korpusu głównego-drewniane, na zawiasach czopowych, jednostronnie opierzone, z nadświetlem podzielonym szczeblinką. Drzwi w ścianach

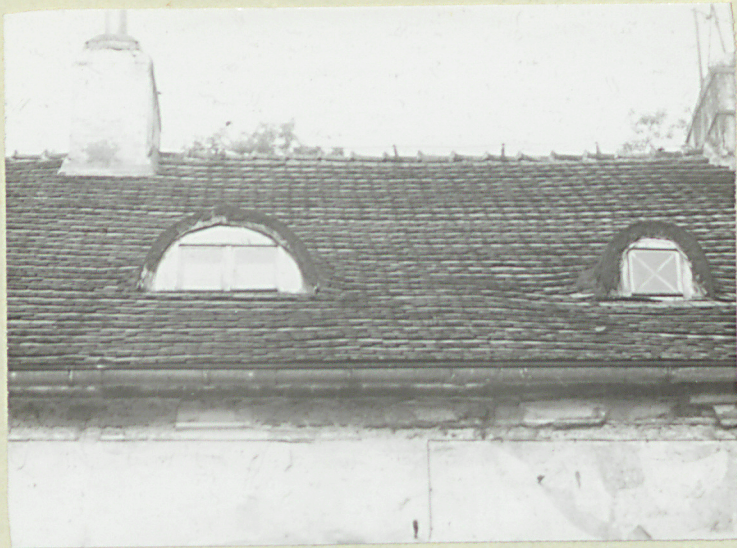
3.

- 1.Elewacja wschodnia-frontowa
- 2.Balustrada schodów wewnętrznych
- 3.Okna wole w dachu
- 4.Fragment drzwi wejściowych
- 5.Wnętrze sieni, schody
- 6.Narożne wejście
- 7.Fragment portalu
- 8.Szczyt facjaty-herby
- 9.Fragment portyku
- 10.Drzwi wejściowe
- 11.Szczyt facjaty zachodniej
- 12.Gzyms podokapowy
- 13.Fragment portalu
- 14.Drzwi wejściowe-wschodnie
- 15.Elewacja południowa
- 16.Facjata zachodnia-elewacja
- 17.Drewniana weranda
- 18.Fragment elewacji zachodniej

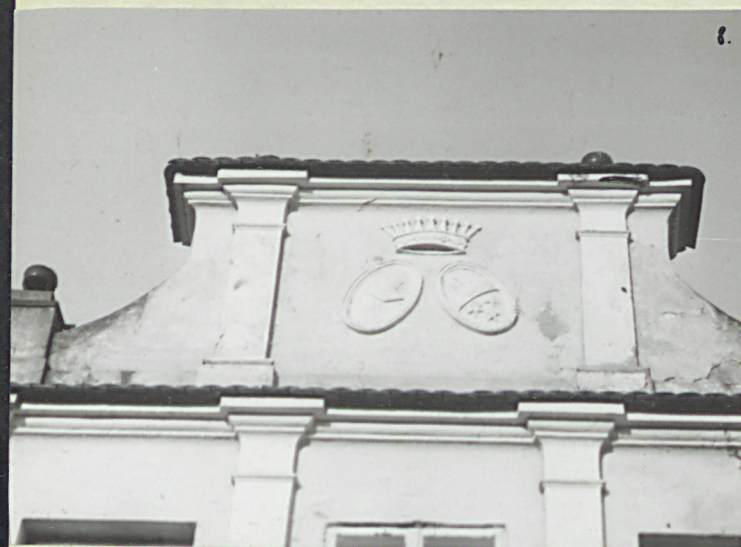
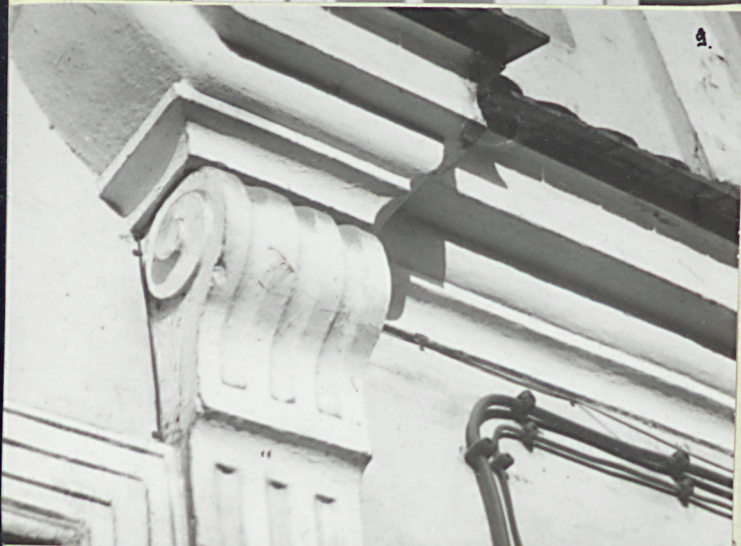
1. Elewacje tynkowane gładko, o zróżnicowanym wystroju architektonicznym. Elewacje wzdłużne symetryczne, z pozornym dwukondygnacyjnym ryzalitem na osi. Górną kondygnację pseudoryzalitu tworzy facjata. Poszczególne kondygnacje wydzielone są wydatnym profilowanym gzymsem. Pseudoryzalit wschodni poprzedzony jest schodami wejściowymi, wachlarzowo rozszerzającymi się ku dołowi i otoczonymi pełną balustradą. Ten pozorny ryzalit - także symetryczny, z portalem na osi stykającym się z gzymsem profilowanym. Trzony wtopionych w ścianę kolumnienek portalu - kanelowane. W poziomie parteru symetrycznie do portalu - dwie blendy w kształcie prostokąta zbliżonego do kwadratu. Elewacja facjaty - stanowiącej kontynuację pozornego ryzalitu parteru - jak i jej szczyt członowane są w pionie polastrami o gładkich trzonach na trzy pola, w skrajnych polach - blendy. Szczyt w kształcie zbliżonym do trójkąta ze ściętym wierzchołkiem, flankowany prostopadłościennymi słupkami zwieńczonymi wazami, zakończony gzymsem koronującym nakrytym pseudodaszkiem. Na osi szczytu - symetrycznie do pilastrów - zlokalizowane są dwa herby: Łódzia-Bnińskich i po prawej stronie - Ohnosorge. Nad herbami usytuowana jest płaskorzeźbiona korona hrabiowska. Po obu stronach ryzalitu w elewacji wschodniej znajdują się po trzy otwory okienne sklepienie od góry płasko. Elewacja zachodnia poprzedzona jest drewnianą werandą, w dolnej strefie - z balustradą pełną, szalowaną deskami. Weranda przylega do pozornego ryzalitu analogicznego jak w elewacji frontowej, ale bez portalu na osi parteru i z tarczą zegara w płycinie prostokątnej.

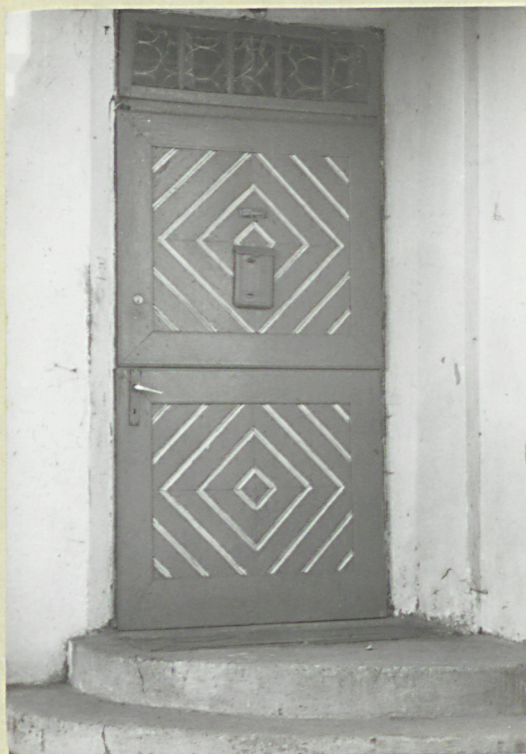
40.

wzdłużnych-dwuskrzydłowe opierzone deseczkami ułożonymi w wzór rombo-
idalny. W drzwiach zachodnich-metalowe uchwyty, zamki zkrzynkowe. Drzwi we
wnętrzne-jednoskrzydłowe, ramowo-płycinowe, w piwnicy-deskowo-listwowo-
zastrzałowe, pełne, jednoskrzydłowe.

Korpus główny dworu założony jest na planie wydłużonego prostokąta, z po-
zornymi ryzalitami na osi ścian wzdłużnych. W części środkowej-obecnie
trójtraktowy, w bocznych-dwutraktowy. Otwory wejściowe w pozornych ryza-
litach poprzedzone są schodami wejściowymi a od zachodu-prostokątną we-
randą "gankiem". Otwory te prowadzą do sieni które skomunikowane są z są-
siednimi pomieszczeniami w poszczególnych traktach. W sieni "wschodniej"
zlokalizowane są schody prowadzące na poddasze (do facjaty). Od strony
północnej do korpusu głównego przylega przybudówka do której istnieje
osobne wejście z zewnątrz. Przybudówka trójtraktowa, pomieszczenie wschod-
nie i środkowe skomunikowane jest bezpośrednio z korpusem głównym dworu
Bryła korpusu głównego dworu-zwarta, podpiwniczona, zasadniczo jednokondy-
gnacyjna, z mieszkalnym poddaszem i facjatami nakrytymi daszkami dwuspa-
dowymi stykającymi się dachem naczółkowym. Północna przybudówka-niepod-

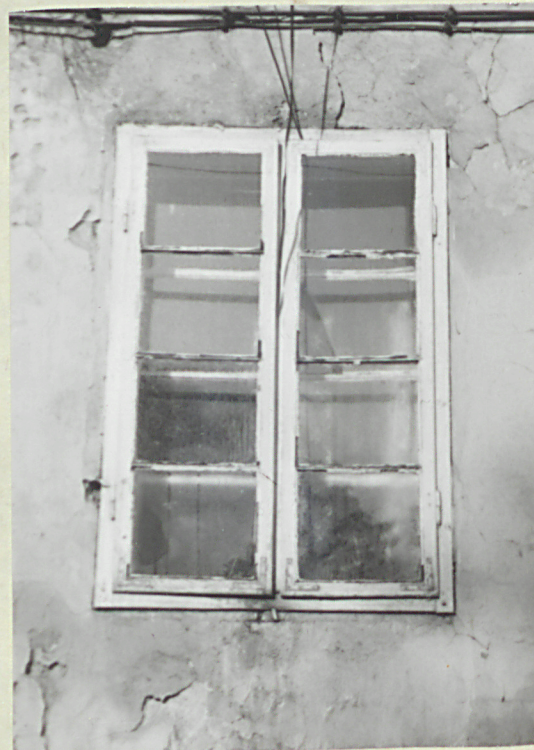
23.

- 19.Elewacja północna
- 20.Schody wejściowe-wschodnie
- 21.Głowica pilastra podtrzymującego zadaszenie narożne
- 22.Facjata wschodnie-widok ogólny
- 23.Okno parteru
- 24.Przybudówka północna
- 25.Końce płatwi i krokwi-przybudówka północna.
