DOM MIESZKALNY tzw.pocztą /5/
w zespole przypałacowym

3. Miejscowość
W I T A S Z Y C E

1. Miejscowość WITASZYCE	2. Obiekt (nazwa jak w karcie) Tzw. Poczta / 5 / w zespole przypałacowym	3. Zawartość wkładki (nazwa obiektu lub materiału uzupełniającego) od opisu, zdjęcia
-----------------------------	--	---

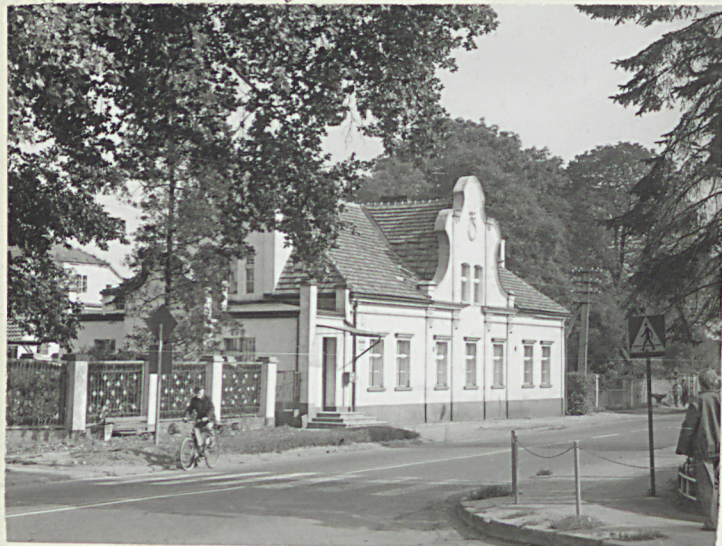
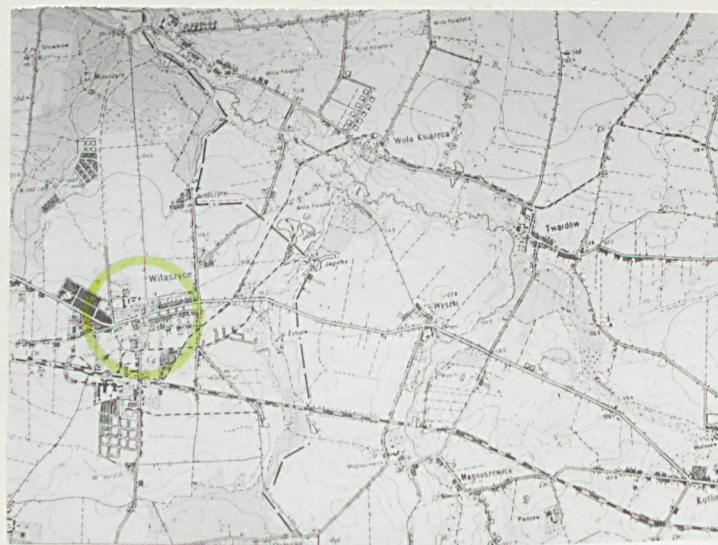
11. Zdjęcia, rzut, przekrój, sytuacja, orientacja

Budynek tzw. poczty posadowiony jest kalenicowo do krawędzi szosy asfaltowej Kalisz-Poznań, po jej stronie północnej. Od strony wschodniej biegnie trakt w kierunku starego dworu, za traktem tym rozciąga się sad. Od strony północnej ewidencjonowany obiekt sąsiaduje z budynkiem gospodarczym posadowionym ścianą wzdłużną na osi północ-południe i z piwnicą od której odchodzi mur wydzielający obejście poczty z parku. Pałac w kierunku północno-zachodnim, w odległości 120 metrów.

Stan techniczny obiektu-dobry. W poziomie parteru zachowały się pierwotne okna i częściowo wewnętrzne obienice. Stolarka drzwiowa zachowała się w części wschodniej obiektu.

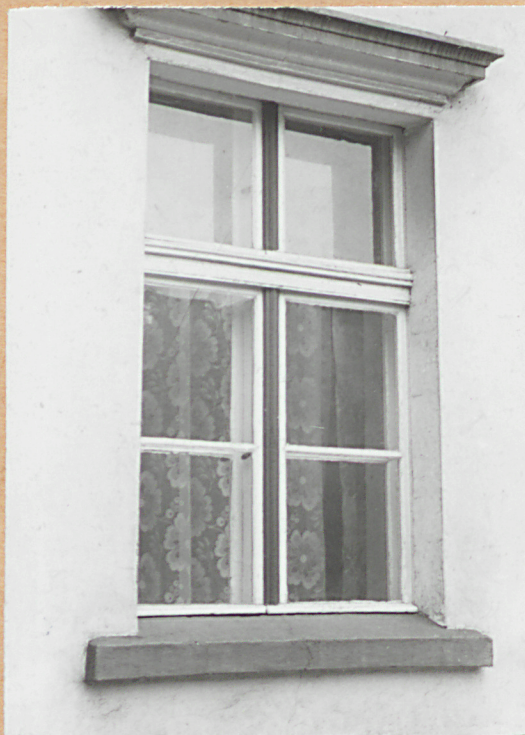
1. Elewacja południowa
2. Okno-parter
3. Drzwi wewnętrzne
4. Drzwi wewnętrzne-poddasze
5. Okiennice wewnętrzne
6. Okno-profilowane ślepię
7. Okno-uchwyt
8. Elewacja zachodnia
9. Szczyt wschodni
10. Elewacja północna
11. Zryzalitowany aneks zachodni
12. Gzyms nadprożny
13. Połączenie dachu-świetlik
14. Zadaszenie nad otworem drzwiowym
15. Głowica pilastra, profil gzymsu
116. Widok na obiekt od strony pałacu
17. Elewacja facjaty południowej
18. Elewacja szczytu zachodniego
19. Człon środkowy elewacji południowej
