1. Obiekt

DOM RYBAKA/7/ ob.dom mieszkalny  
w zespole folwarczym

I ćw.XX w.

W I T A S Z Y C E

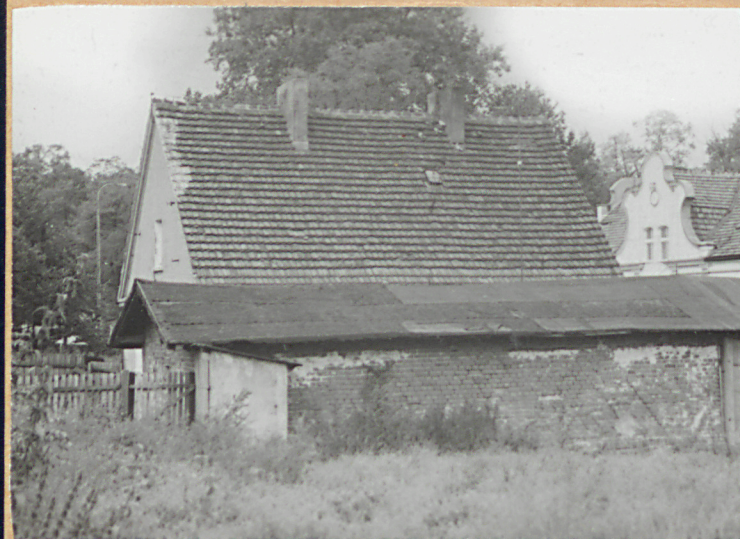
1. Fasada domu rybaka
2. Drzwi wejściowe
3. xxxxxxxxxxxxxxxxxxxx
4. Elewacja południowa
5. Elewacja zachodnia-cofnięty ganek
6. Widok na obiekt od strony wschod.
7. Okno powiekowe
8. Gzyms podokapowy
9. Boniowane naroże elewacji szczytowej
10. Twór okienny-profilowany parapet
11. Elewacja wschodnia

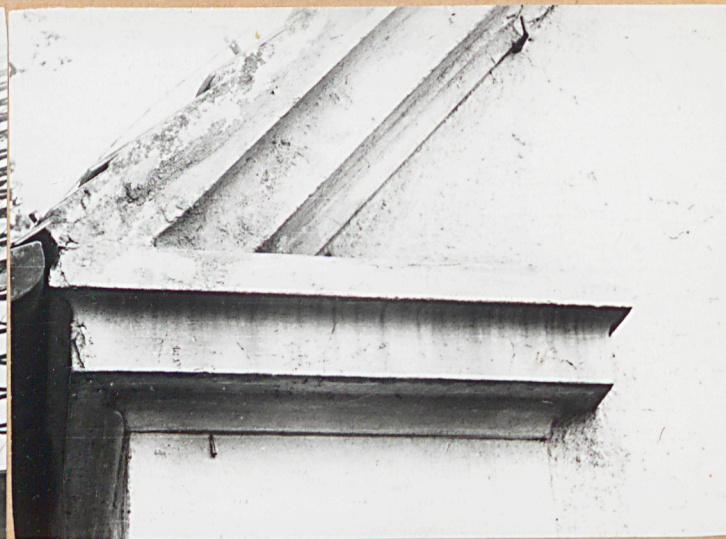
8.

Elewacje tynkowane, o skromnym wystroju architektonicznym, zasadniczo symetryczne. Elewacje szczytowe, analogiczne, z boniowanymi narpżami biegnącymi od cokołu do odcinka gzymsu podokapowego ścian wzdłużnych. Elewacje szczytowe w poziomie parteru-dwuosiowe, w szczycie-jedno. Krawędzie szczytu obwiedzione prostym fryzem. Fasada zasadniczo symetryczna, z dwoma płatkami gankami cofniętymi rozdzielonymi wąską ścianką której lico jest boniowane. W cofniętym ganku otwór drzwiowy i mały świetlik z profilowanym gzymsem podokiennymi.
