SPICHLERZ /21/
w zespole folwarcznym

IV ćw.XIX w.

W I T A S Z Y C E

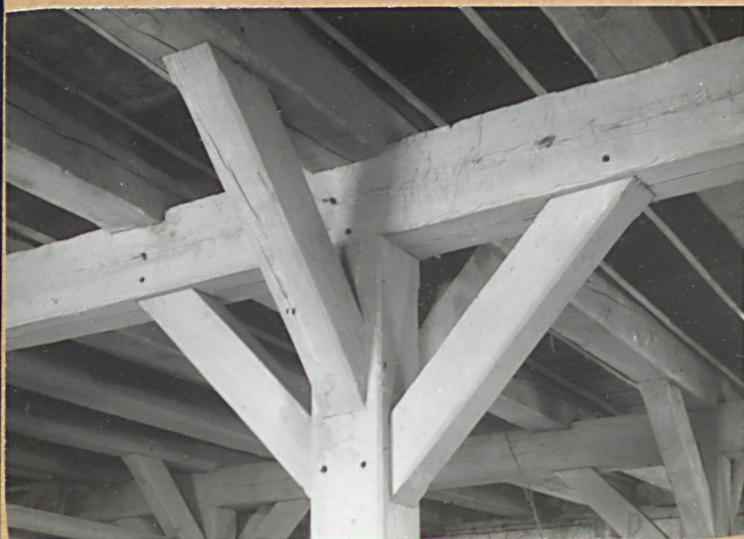
Wieżba drewniana, konstrukcji płatwiowo-stolcowej. Krokwie spięte są masywnymi jętkami, które ułożone są na płatwiach pośrednich niesionych przez pionowe słupy z mieczami. Słupy u dołu wpuszczone są w belki stropu piętra. Słupy dodatkowo usztywnione są zastrzałem wczopowanym u góry w jętkę a u dołu w belkę stropową. Zastrzał ze słupem połączony jest na wręb jednostronny.

1. Elewacja północna spichlerza
2. Wnętrze poddasza
3. Strop-fragment, złącza
4. Wnętrze-poziom piętra
5. Schody wewnętrzne, Słup balustrady
6. Otwór okienny-parter
7. Bukranion-elewacja południowa
8. Elewacja wschodnia
9. Elewacja zachodnia
10. Elewacja południowa.

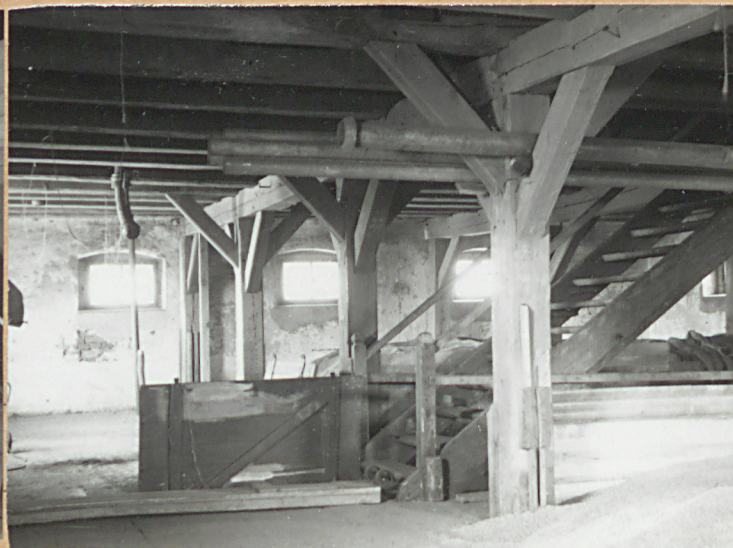
4.

Stropy drewniane, belkowe, nagie. Belki stropowe wsparte na ścianach wzdłużnych i dwóch drewnianych tragarzach. Tragarze niesione są przez pionowe słupy z miechami. Krawędzie mieczy, słupów, części belek - o sfazowanych krawędziach.

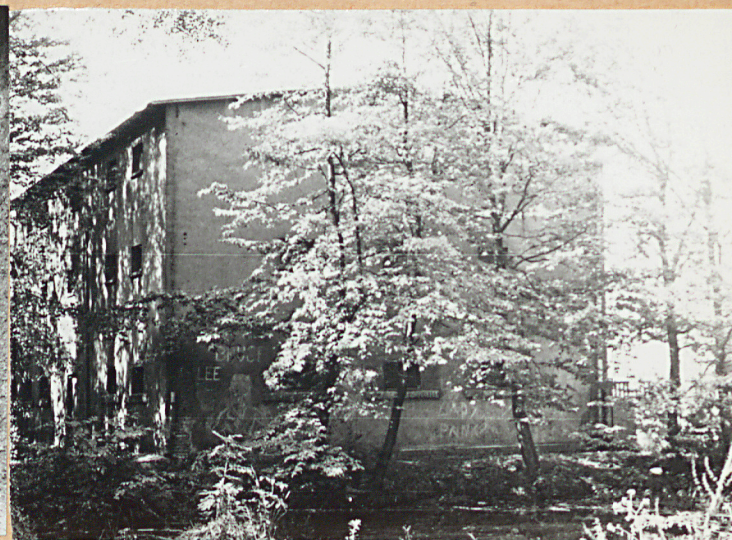
8.

Stan techniczny ścian zewnętrznych-dobry; stropy także w stanie zadawalajacym. Lekko zawilgocone krokwie południowej połaci, nieszczelne pokrycia dachu. Pierwotny wystrój elewacji-zniszczony; zachował się dekoracyjny buk ranion.
