POTARZYCA

1. Miejscowość POTARZYCA	5. Obiekt (nazwa jak w karcie)	6. Zawartość wkładki (nazwa obiektu lub materiału uzupełniającego)
2. Gmina Jarocin	PLEBANIA PRZY KOŚCIELE PW. PODWYŻSZENIA ŚW. KRZYŻA	cd. pkt 13 , rzut
3. Powiat jarociński		
4. Województwo wielkopolskie

WKŁADKA DO KARTY EWIDENCYJNEJ ZABYTKÓW ARCHITEKTURY I BUDOWNICTWA

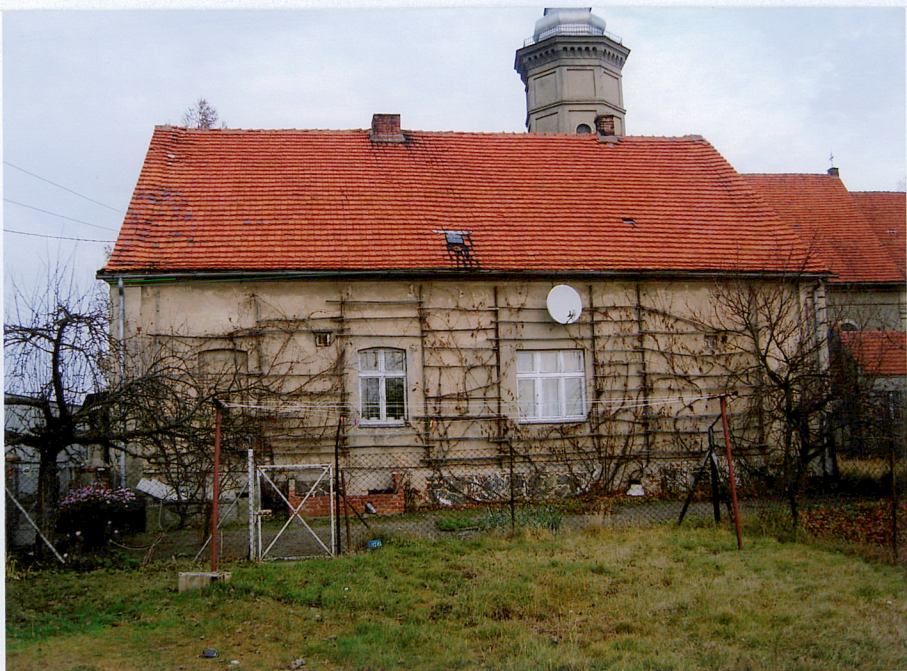
4

1. *Elewacja frontowa północna.*
2. *Fotografia archiwalna ok. 1960.*
3. *Fotografia archiwalna – przed 1987 r.*
4. *Elewacja podwórzowa – południowa.*
5. *Elewacja wschodnia.*

ELEWACJA POŁUDNIOWA (PODWÓRZOWA): pierwotnie symetryczna pięcioosiowa sposobem opracowania nawiązująca do fasady budynku. Z wcześniejszego układu elewacji zachowane w części zachodniej otwór okienny i blenda oraz ceglany cokół z otworami piwnicznymi. Blenda oraz otwór okienny ujęte w proste lekko profilowane opaski wykonane w tynku. Ścianę blendy przepruto współcześnie wąskim prostokątnym otworem okiennym. We wschodniej części elewacji wprowadzono otwór okienny wypełniony współczesną trzyskrzydłową stolarką niszcząc w ten sposób symetryczny układ elewacji.

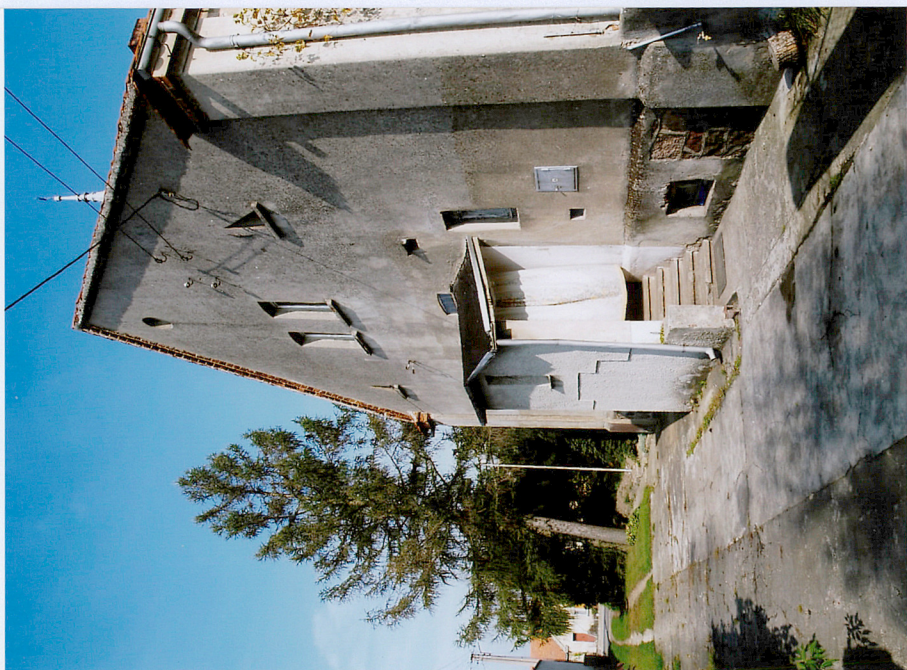
6

6. *Elewacja zachodnia.*
7. *Widok na podwórze gospodarcze.*
8. *Zabudowa gospodarcza.*
9. *Ogrodzenie oddzielające teren plebani od kościoła.*
10. *Blenda w elewacji frontowej.*

ELEWACJA SZCZYTOWA ZACHODNIA: szczytowa, dwukondygnacyjna, nawiązująca do elewacji wschodniej z trzyosiowym parterem wyznaczonym przez dwa wąskie prostokątne otwory okienne i prostokątny otwór drzwiowy zamknięty odcinkiem łuku. Wejście przesłonięte współczesnym wysokim gankiem z pięcioma stopniami schodów.

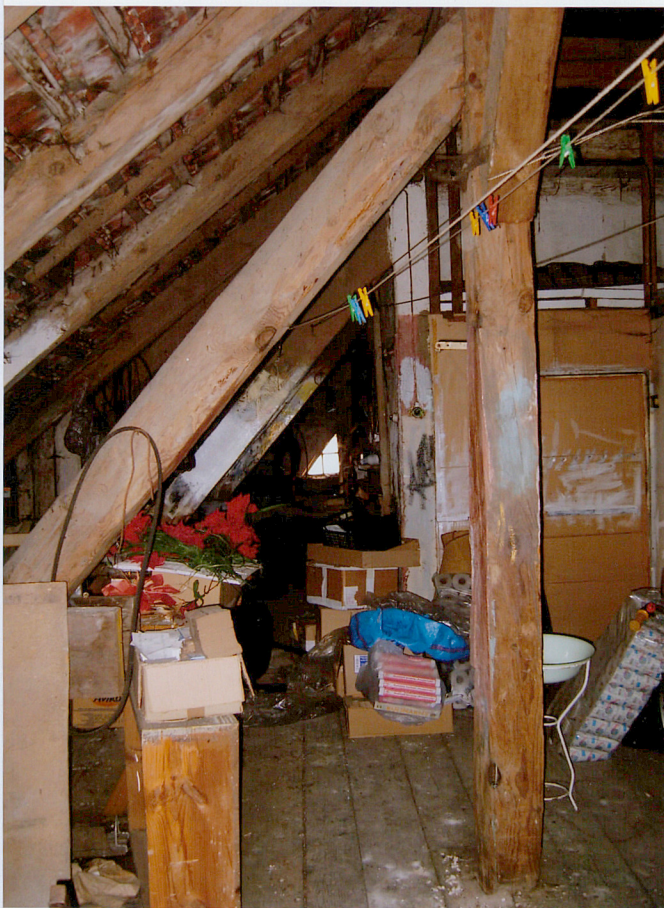
27

Wieżba dachowa – drewniana, w konstrukcji płatwiowo-kleszczowej

27. *Wieżba dachowa.*
28. *Schody prowadzące do piwnicy.*
29. *Piwnica*
30. *Piwnica.*
