KARTA EWIDENCYJNA ZABYTEKÓW
ARCHITEKTURY I BUDOWNICTWA

SPICHLERZ (2.)
w zespole folwarczym

ok. 1900 r.

POTARZYCA

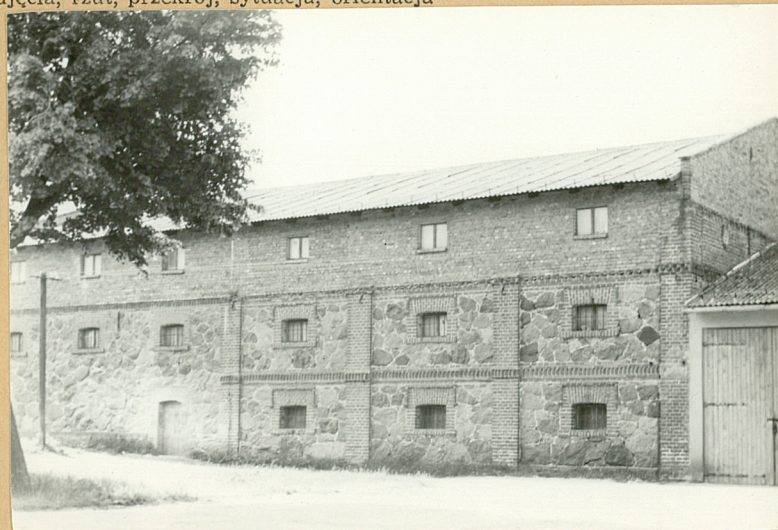
1. Elewacja północna
2. Otwór okienny
3. Fragment elewacji południowej
4. Elewacja północna
5. Elewacja południowa
6. Drzwi wejściowe
7. Fryzy
8. Ceglany fryz
9. Fragment ściany

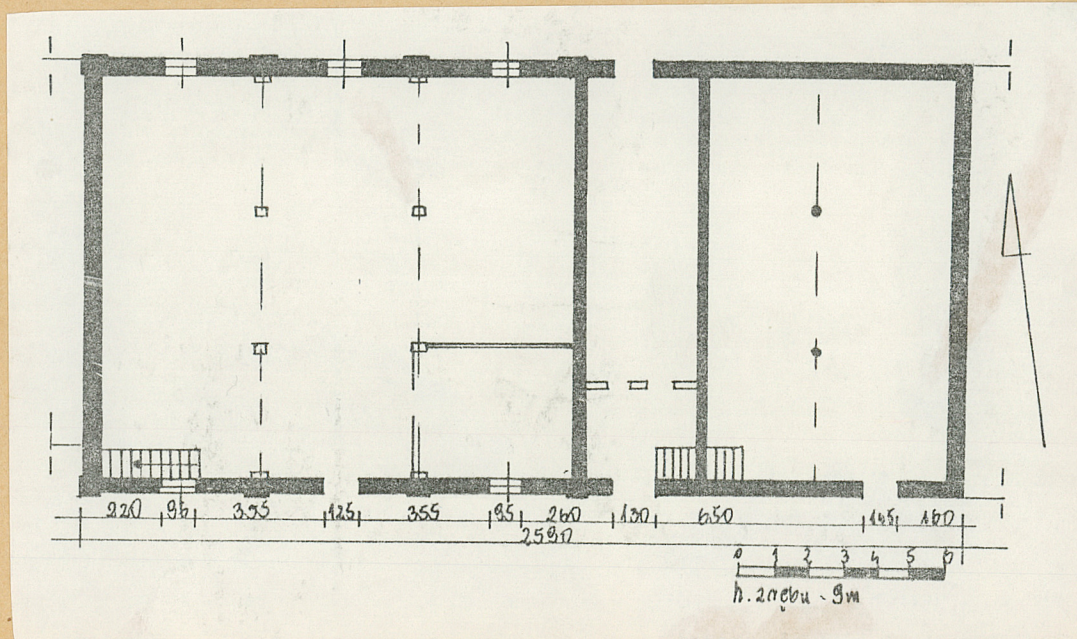
Spichlerz wzniesiony został około 1900 roku. Budowę obiektu finansował właściciel folwarku książę Hermann ze Stolberg-Wernigerode.

Spichlerz położony jest w folwarku Potarzyca. Posadowiony jest na północno-wschodniej krawędzi dziedzica gospodarczego, w zabudowie zwartej, kalenicowo do krawędzi szosy asfaltowej biegnącej od strony Golicy. Od strony wschodniej do spichlerza przylega stodoła zlokalizowana w tej samej linii zabudowy. Od strony północnej znajduje się niewielka powierzchnia trawiasta oddzielająca spichlerza od szosy. Natomiast od zachodu styka się z ewidencjonowanym budynkiem obiektu magazynowy, za który usytuowana jest brama wjazdowa na teren podwórza gospodarczego. Dwór, park - w kierunku północnym, po drugiej stronie szosy.

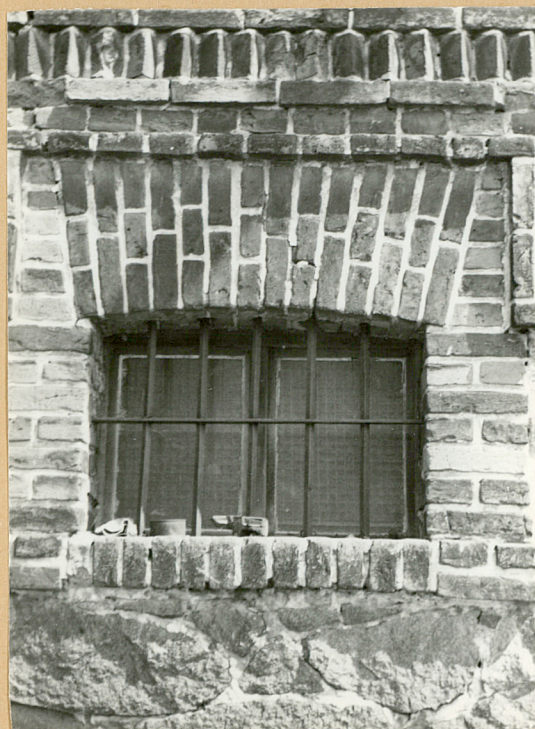
2.

ry łukiem odcinkowym. Otwory okienne w poziomie parteru i piętra-okratowane. Okna drewniane, krosnowe, pijedyncze, jednoprzysłowowe, dwuskrzydłowe.

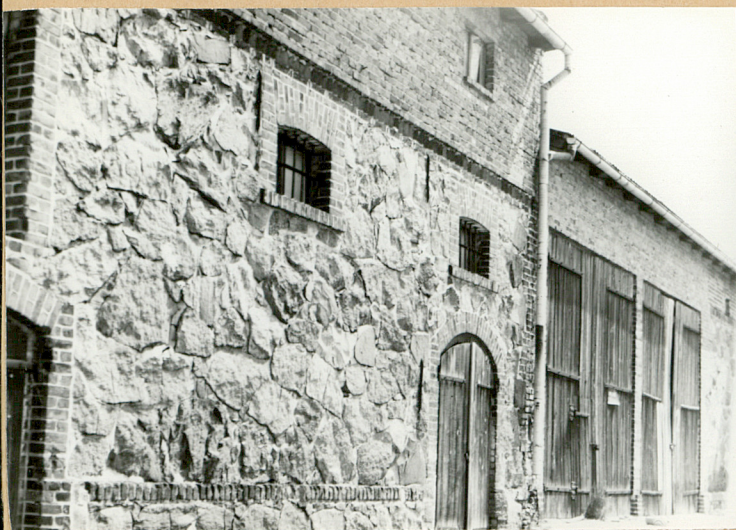
3.

Elewacje zróżnicowane materiałowo i kolorystycznie. Cokół-kamienny, zakończony warstwą cegły ustawionej na rolkę, o różnej wysokości, w części wschodniej spichlerza-wyższy. Wyżej-do poziomu fryzu międzykondygnacyjnego w poziomie stropu piętra-ściany kamienne, z ceglanyimi lizenami, obokniami i odrzwiami. Elewacje wzdłużne ze względu na wystrój dzielą się jakoby na dwie części. Część zachodnia-członowana rytmicznie lizenami biegnącymi od cokołu do fryzu międzykondygnacyjnego piętra. Natomiast w poziomie ta część elewacji

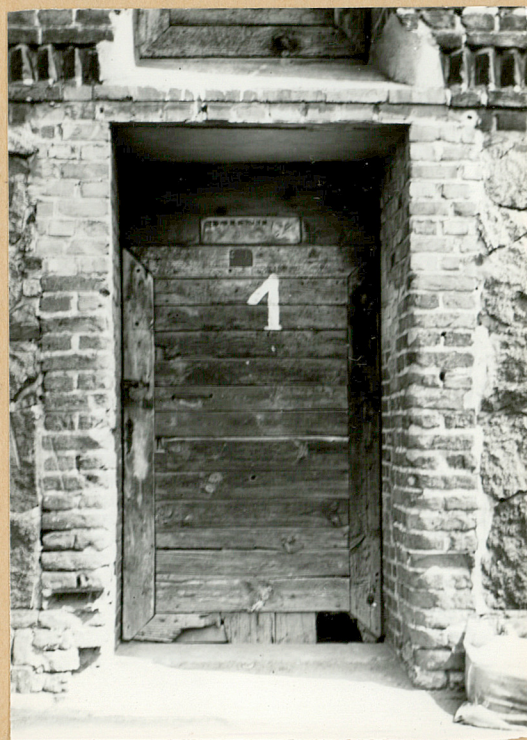
6.

Otwory drzwiowe w kształcie stojącego prostokąta zamkniętego od góry płasko lub łukiem odcinkowym. Drzwi wewschodniej części obiektu-drewniane, dwuskrzydłowe, deskowo-listwowe-zastrzałowe, na zawiasach pasowych. Drzwi prowadzące do zachodniej części spichlerza-jednoskrzydłowe, drewniane, deskowo-listwowe, jednostronnie opierzone deskami przybitymi poziomo, krawędzie skrzydeł obwiedzione deskami imitującymi ramę.

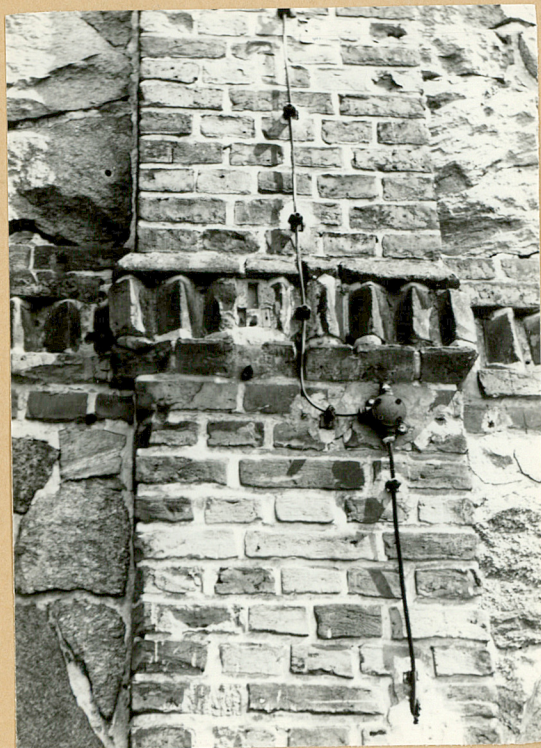
8.

członowana fryzami międzykondygnacyjnymi, wygierowanymi przy lizenach. Fryz b biegnący w poziomie stropu parteru-ceglany, pięciowarstwowy, warstwa środkowa -z cegły ustawionej ukośnie. Symetrycznie do lizen rozmieszczone są otwory okienne w kształcie leżącego prostokąta sklepionego od góry łukiem odcinkowym. Gzymsy nadokienne-ceglane. Natomiast wschodnia część elewacji wzdłużnych pozbawiona jest lizen, otwory okienne i drzwiowe o analogicznym kształcie, bez gzymsów nadprożnych. Elewacja północna w poziomie parteru-czteroosiowa, w poziomie piętra i poddasza-sześćioosiowa, o regularnym rytmie otworów. Elewacje szczytowe zasłonięte przylegającymi doń sąsiednimi budynkami. W szczycie zachodnim zachował się fragmentarycznie pierwotny wystrój elewacji, zamurowane okulusy rozmieszczone symetrycznie. Instalacja elektryczna, siła.

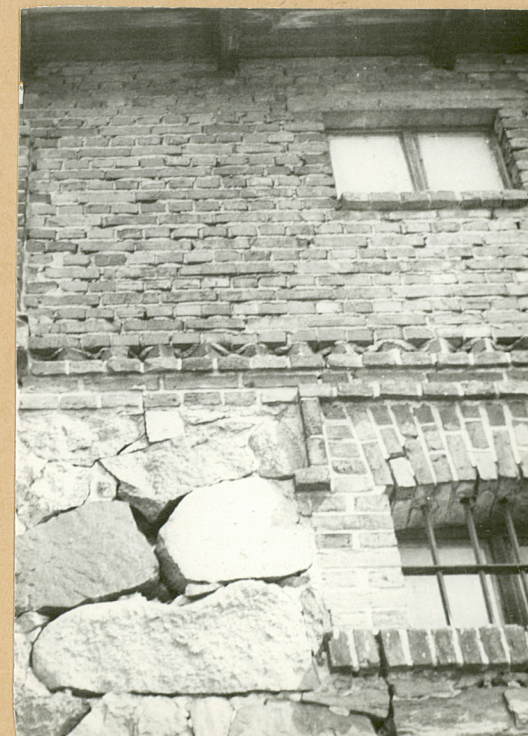
9.

Ściany zewnętrzne do gzymsu międzykondygnacyjnego I piętra murowane z kamienia polnych, łamanych, na zaprawie wapiennej-cementowej. Oboknia, odrzwia, lizeny, ściany zewnętrzne powyżej fryzu międzykondygnacyjnego piętra, ściany działowe (pierwotne) - murowane z cegły ceramicznej w wątku krzyżowym.
