Nr <sup>2913</sup> WIELKOPOLSKIE

OBORA

4 ćw. XIX w.

ZAKRZEW

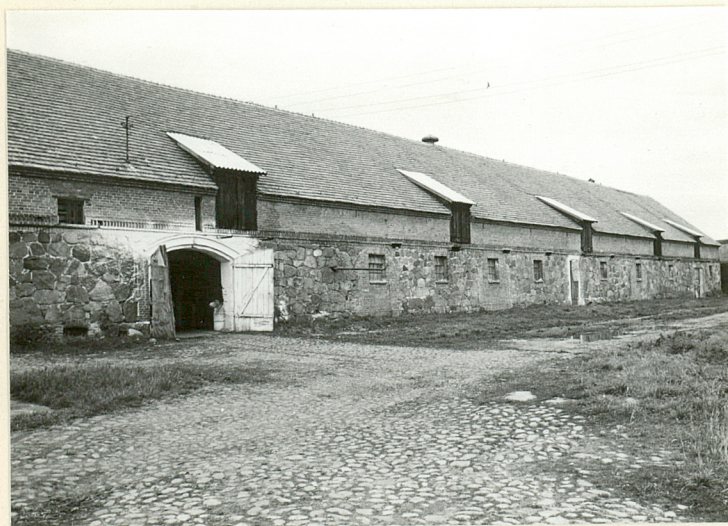
Fot. 1

1. Elewacja wschodnia od strony podwórza gospodarczego.
2. Otwór okienny elewacji zachodniej.
3. Elewacja zachodnia przy gorzelni.
4. Fragment gzymsu międzykondygnacyjnego.
5. Wnętrze obory.
6. Wnętrze obory - sień przejazdowa.
7. Wnętrze - fragment stropu.
8. Wnętrze poddasza - widok od strony południowej.
9. Fragment konstrukcji więźby dachowej.
10. Elewacja północna.

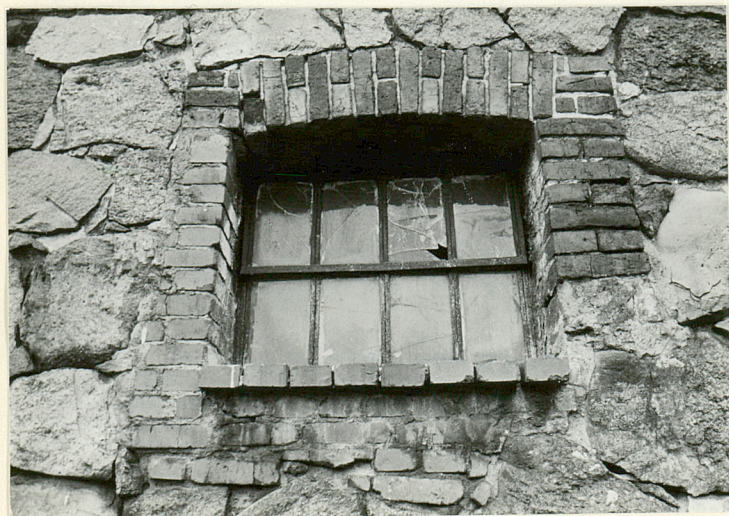
Fot. 2

**Otwory okienne** - w kształcie leżących prostokątów, sklepione odcinkowo, wypełnione oknami stalowymi, pojedynczymi, stałymi, o części górnej uchylnej, ośmiokwaterowymi, oraz wtórnymi dwunastokwaterowymi, stalowymi.

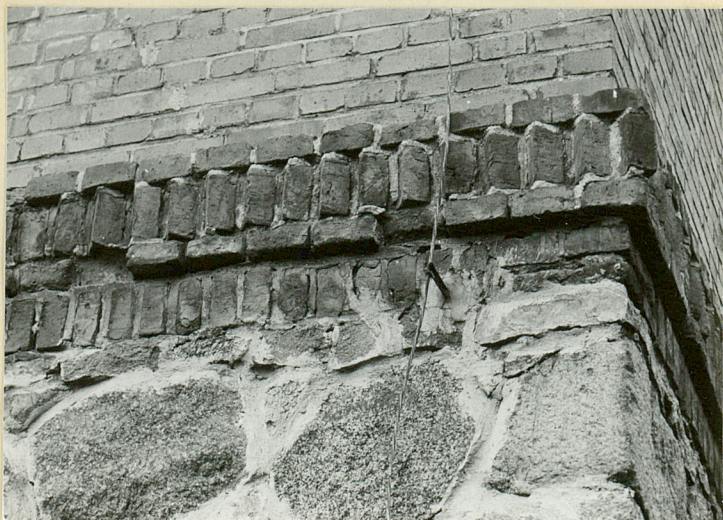
Fot. 4

**Ściany** murowane z kamienia polnego, łamanego i niewielkimi partiami z cegły ceramicznej pełnej na zaprawie wapiennej nieotynkowane, o zróżnicowanych grubościach, zewnętrzne 60 cm, wewnętrzne / z cegły ceramicznej / grubości 40 cm / wewnętrzne ściany działowe i sieni przejazdowej/. Wnętrze otynkowane zaprawą wapienną i cementowo - wapienną, białkowane mlekiem wapiennym. Detal architektoniczny elewacji w postaci gzymsów podokapowych i między- kondygnacyjnych, obramień okiennych opracowany w cegle.

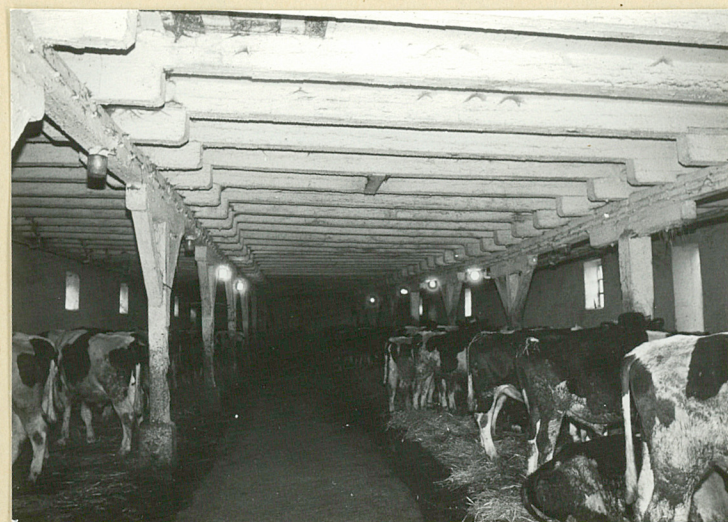
5

**Wnętrze** - poza wydzielonym pomieszczeniem jednoprzestrzenne, na 2 rzędach słupów. Instalacje - elektryczna.

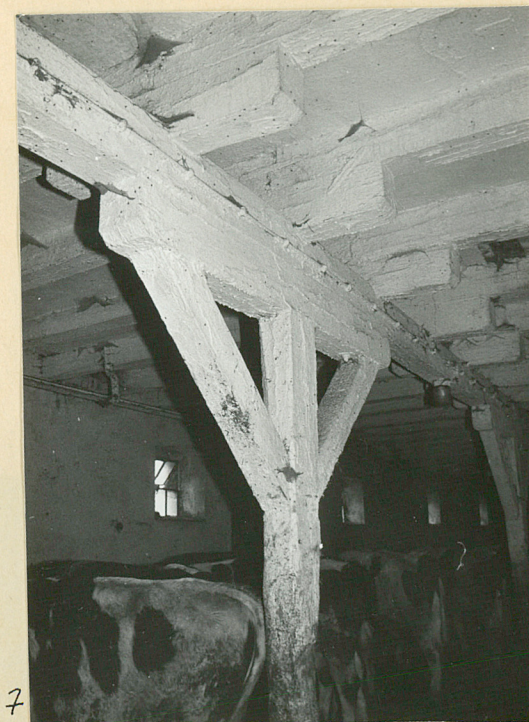
7

**Stropy** drewniane belkowe, nagie, wsparte na ścianach wzdłużnych budynku oraz na dwóch podciągach drewnianych dzwiganych przez dwa rzędy słupów z mieczami. Między słupami i mieczami wydłużone podkładki zmniejszające rozpiętość podciągów, również między podciągami a belkami stropowymi wydłużone podkładki ułożone prostopadle do podciągów.

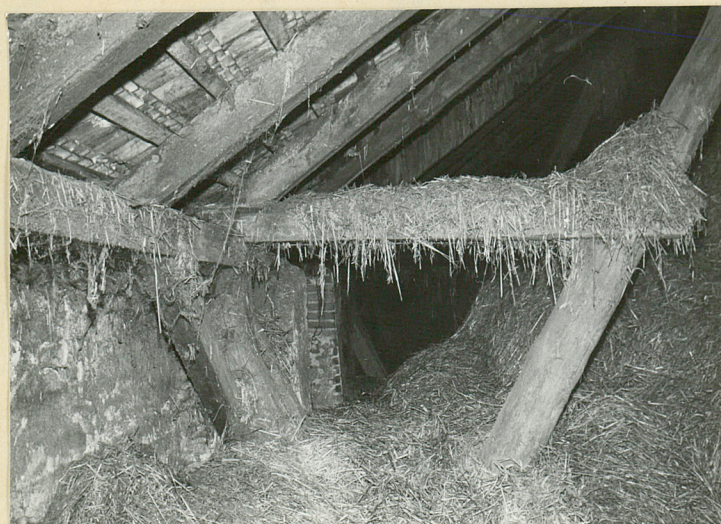
Fot. 9

stolcowej, o stolcach leżących. Krokwie dołem wsparte na płatwii stopowej, w połowie swej długości na płatwi pośredniej, górą wczopowane w płatew kalenicową. Między słupami naprzeciwległymi, leżącymi kleszcze obejmujące słupy i krokwie poniżej płatwi. Dolne, krótkie kleszcze obejmują słupy i krokwie powyżej płatwi stopowej i krótkich słupków ścianki kolankowej. Pod płatwią kalenicową krótkie belki poziome spinające dodatkowo krokwie pełnych więzarów.
