DOM MIESZKALNY

K A L I S Z

ul. Mostowa 4

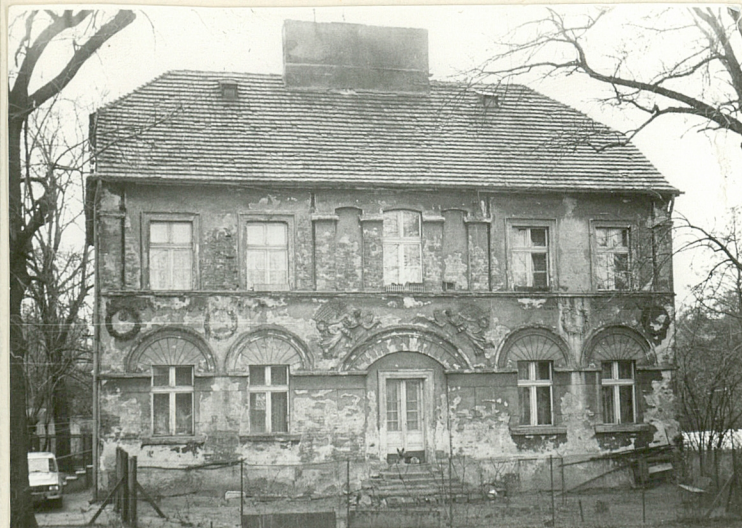
1. Fasada póln. - widok ogólny
2. Fasada póln. - widok ogólny od póln.-zach.
3. Fragment sklepienia w piwnicy.
4. Podciąg w piwnicy sklepiony odcinkowo.
5. Schody w elewacji póln.
6. Fragment schodów międzykondygnacyjnych i balustrady.
7. Otwór okienny w elewacji póln.
8. Otwór okienny w elewacji zach.
9. Otwór okienny drugiej kondygnacji.
10. Zamurowany otwór okienny w elewacji póln.
11. Porte-fenetre w elewacji póln.
12. Obrazowanie porte-fenetre.
13. Otwór drzwiowy w fasadzie wsch.
14. Drzwi dwuskrzydłowe w mieszkaniu 1 kondygnacji.
15. Widok ogólny na fasadę wsch.
16. Widok ogólny na elewację zach.
17. Widok na elewację zach. od póln.-zach.
18. Widok ogólny na elewację póln.
19. Wyobrażenie Famy w elewacji póln.
20. Dekoracja w formie wieńca w elewacji póln.
21. Dekoracja w formie wieńca w narożniku elewacji póln.
