NARODOWY BANK POLSKI

1922-1924 r.

KALISZ

1. Miejscowość.	4. Obiekt (nazwa jak w karcie)	5. Zawartość wkładki (nazwa materiału uzupełniającego)
2. Gmina.		
3. Województwo KALISZ	Narodowy Bank Polski	c.d. opisu, materiał fotograficzny

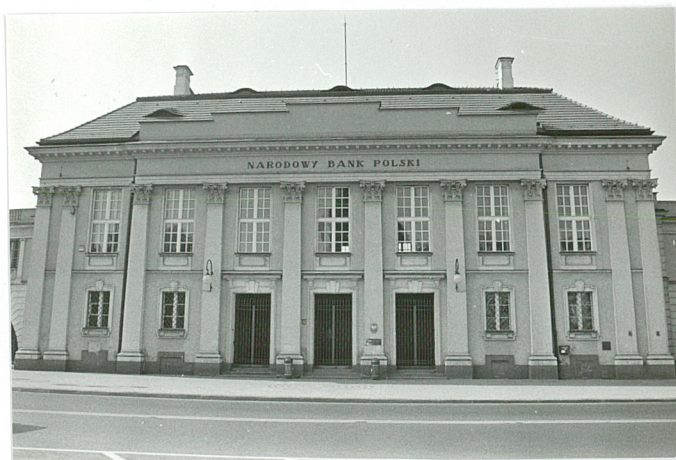
Fol. 3

Materiał fotograficzny. Widok na zespół bankowy od strony Pl. W. Bogusławskiego. 2.Widok na oficynę północną i łącznik. 3. Korpus główny banku – elewacja wschodnia. 4.Elewacja zachodnia korpusu głównego od strony dziedzińca. 5.Oficyna południowa – widok na elewację południową. 6. Elewacja wschodnia oficyny południowej od strony teatru. 7. Łącznik południowy i oficyna od strony Placu. 8.Oficyna południowa - widok od strony dziedzińca wewnętrznego. 9.Łącznik północny od strony dziedzińca. 10. Łącznik południowy od strony zach.

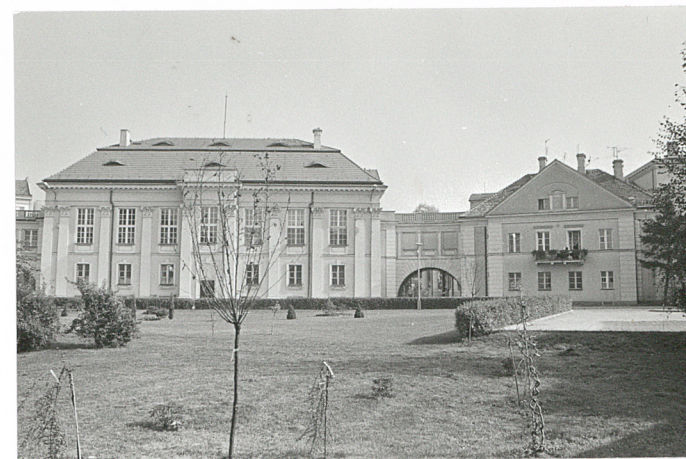
11.

11.Dziedziniec wewnętrzny - widok od strony zachodniej. 12.Widok na zespół od strony południowej – ogrodzenie dziedzińca. 13. Widok na zespół od strony północnej – ogrodzenie dziedzińca. 14.Dziedziniec wewnętrzny zespołu bankowego.15. Głowica pilastra elewacji wschodniej korpusu głównego. 16.Fragment gzymsu elewacji wschodniej korpusu głównego. 17. Głowice zdwojonych pilastrów elewacji północnej korpusu głównego banku. 18. Otwór okienny przyziemia elewacji wschodniej korpusu. 19.Otwór okienny przyziemia elewacji zachodniej korpusu. 20. Otwór okienny II kondygnacji korpusu głównego banku. 21.Otwór drzwiowy elewacji zachodniej budynku głównego. 22.Oficyna – dekoracja szczytów wschodnich elewacji. 23.Otwór wejściowy do budynku oficynu / w strefie łącznika/. 24. Łącznik - oprawa otworów okiennych. 25.Wnętrze budynku głównego banku – widok od wnętrza na drzwi wejściowe główne. 26.Wnętrze klatki schodowej przyziemia. 27.wnętrze holu głównego budynku banku. 28.Główna klatka schodowa korpusu – widok z sieni głównej. 29.Klatka schodowa – balustrada – widok z sali operacyjnej. 30.Sala operacyjna – wnętrze – widok od strony północnej. 31. Sala operacyjna – posadzka. 32.Fragment sklepienia z nadświetlem w sali operacyjnej. 33.Lunety sklepienia sali głównej. 34.Pilaster podtrzymujący sklepienie sali operacyjnej. 35.Pomieszczenia biurowe z zachodniej strony sali – sufity z fasetami. 36.Sufit nad klatką schodową główną korpusu głównego banku. 37. Ściana szklana między salą operacyjną a pomieszczeniami biurowymi. 38.39. Poddasze nad korpusem głównym budynku banku. 40.Wejście nad kolebkę sklepienia sali. 41-44.Fragment konstrukcji więźby dachowej korpusu głównego banku.

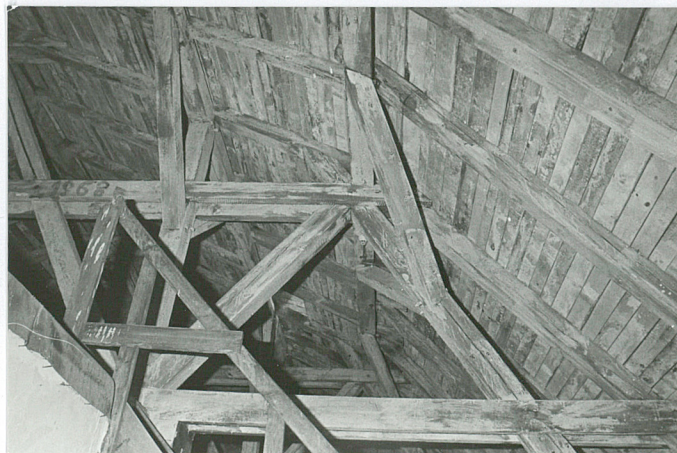
41.

Wieżba dachowa drewniana o ustroju płatwiowo - kleszczowym, nad korpusem głównym wsparta na czterech rzędach stolcy, z których dwa skrajne leżące, spięte i wzmocnione poprzecznie kleszczami. Rzędy stolcy środkowych naprzeciwległych dodatkowo wzmocnione długimi zastrzałami spiętymi parami kleszczy poniżej płatwii kalenicowej. Rzędy stolcy środkowe tworzą jednocześnie ramę otaczającą wyniesione powyżej poziomu poddasza sklepienie kolebkowe sali operacyjnej banku. Nad oficynami konstrukcja płatwiowo - kleszczowa wsparta na dwóch rzędach słupów z mieczami, tworzących ramę stolcową. Słupy naprzeciwległe połączone parami długich kleszczy. Wieżba nad oficynami w przeważającej części niedostępna - zabudowana ściankami działowymi / poddasze mieszkalne/. Nad łącznikami niskie poddasze - wieżba konstrukcji płatwiowo - kleszczowej.
