1. Obiekt

Chałupa drewniana

K A L I S Z

Kalisz
ul. Częstochowska 125

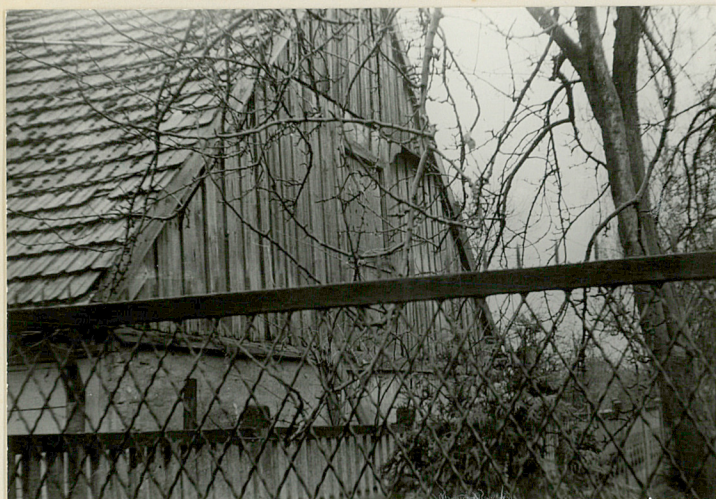
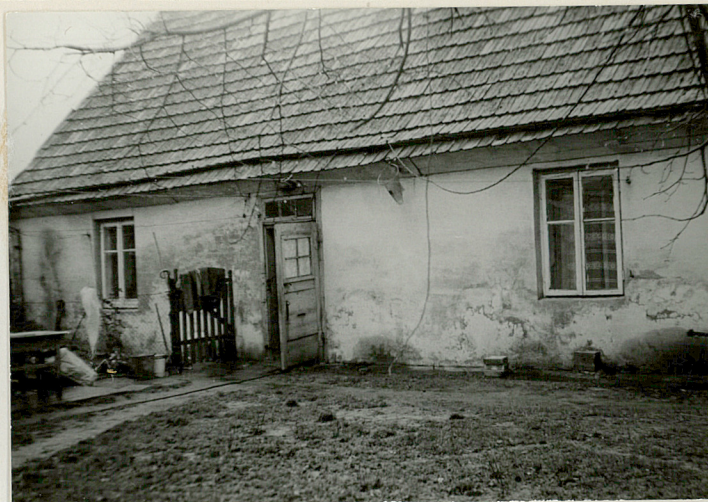
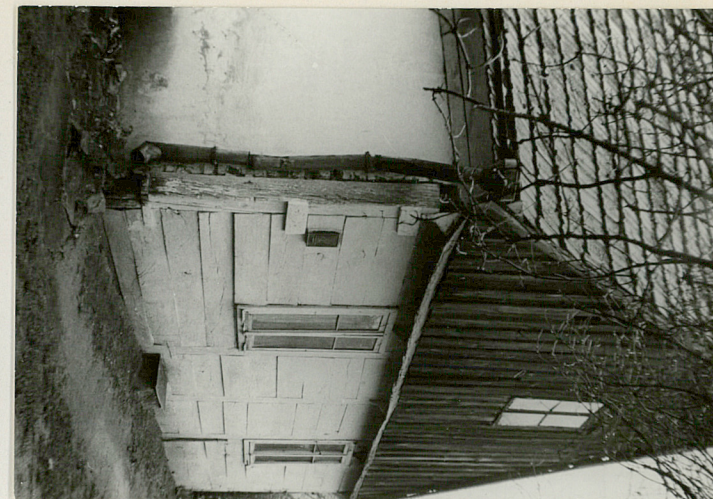
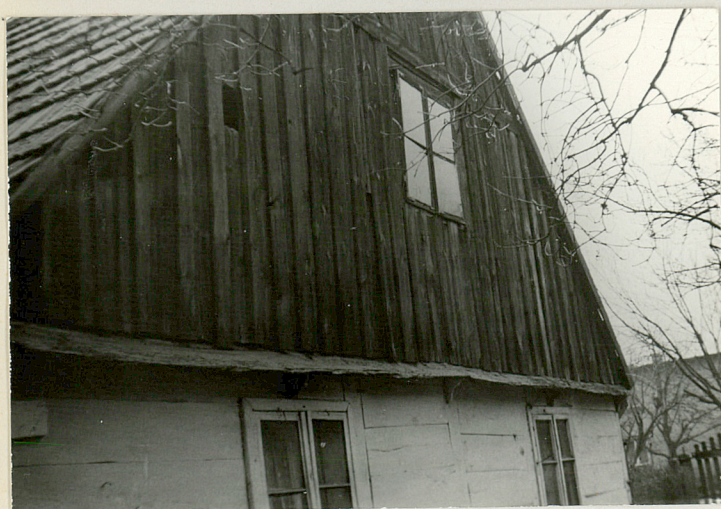
przekroje, zdjęcia

Chałupa posadowiona na kamieniach polnych. Podwalina z drzewa dębowego, na niej ściany: północna i zachodnia mury piwnicy murowane z cegły, ściany południowa i wschodnia drewniane o konstrukcji sumikowo-łatkowej z drewna dębowego. Ściany murowane są otynkowane, drewniane - bielone. Więźba dachowa o konstrukcji krokwiowo-belkowej, dwustolcowej z drzewa iglastego i liściastego. Dach dwuspadowy kryty od zachodu ~~karpiówką podwójnie~~ dachówką zakładkową, od wschodu karpiówką podwójnie i zakładkową. Połacie szczytowe dachu oszalowane pionowo deskami.

W ścianie wzdłużnej wschodniej dwa okna: ościeżnicowe, osadzone w łatkach, podwójne, dwuskrzydłowe, czteropolowe otwierane na zewnątrz. Południowe okno posiada dodatkowo dwie drewniane, deskowe okiennice. W szczytowej ścianie południowej dwa okna pojedyncze, ościeżnicowe, osadzone jednym bokiem w łatkach, dwuskrzydłowe, czteropolowe, otwierane na zewnątrz. W ścianie wzdłużnej zachodniej dwa okna pojedyncze, ościeżnicowe, dwuskrzydłowe, czteropolowe, otwierane na zewnątrz.

Drzwi wejściowe od podwórza: jednoskrzydłowe z ukośnię wciętym nadprożem, płycinowe, z nadświetlem, na żelaznych zawiasach otwierane na zewnątrz. Drzwi od strony ulicy w węgarach wpuszczonych w podwalinę i belkę oczepową, dwuskrzydłowe płycinowe, z nadświetlem otwierane do wewnątrz. Ściany wewnętrzne szkieletowe wypełnione cegłą i gliną, otynkowane, podłoga w sieni ceglana z ubytkami wypełnionymi betonem, w izbach drewniana z desek.

14. Kubatura 540 m ³	15. Powierzchnia użytkowa 120 m ²	16. Przeznaczenie pierwotne mieszkalno-gospodarcze	17. Użytkowanie obecne mieszkalne
18. Prace budowlane i konserwatorskie, ich przebieg i dokumentacja		19. Stan zachowania (fundamenty, ściany zewnętrzne, ściany wewnętrzne, sklepienia, stropy, konstrukcje dachowe, pokrycie dachu, wyposażenie i instalacje) Stan zachowania obiektu ogólnie dobry. Ściany murowane zawilgoczone. Więźba dachowa częściowo porażona przez owady i próchnicę.	
20. Najpilniejsze postulaty konserwatorskie Naprawa stolarki okiennej i drzwiowej.
