DOM MIESZKALNY

K A L I S Z

Pl. św. Józefa 1

1. Miejscowość KALISZ	2. Obiekt (nazwa jak w karcie) D O M Pl. św. Józefa 1	3. Zawartość wkładki (nazwa obiektu lub materiału uzupełniającego) c.d. opisu i historii, rzut przyziemia
---------------------------------	---	---

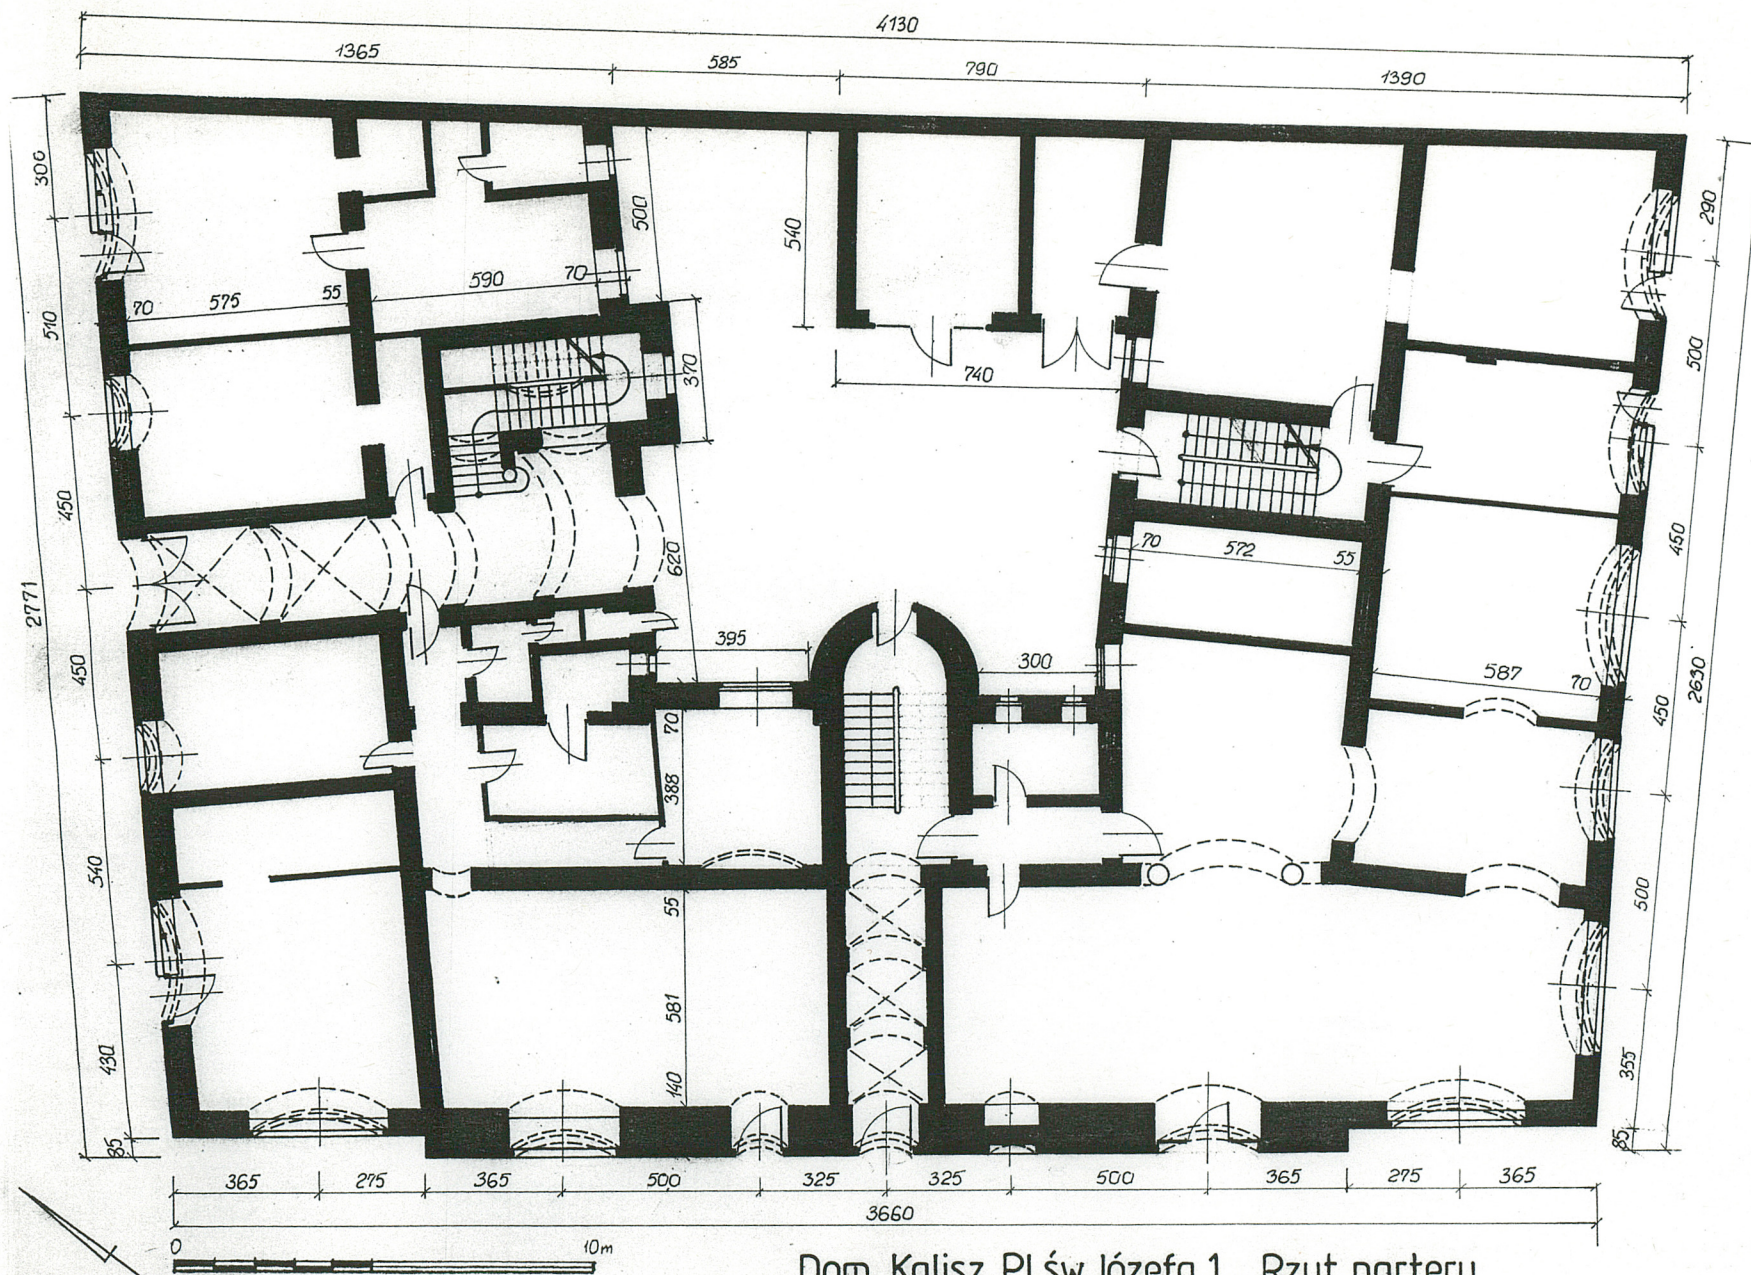
Dom, Kalisz Pl. św. Józefa 1 Rzut parteru

Budynek założony na rzucie zbliżonym do litery "U", z lekko rozwartymi skrzydłami i z dziedzińcem wewnętrznym ograniczonym od podwórza przybudówką o zarysie czworoboku. Dwie klatki schodowe zaakcentowane od strony dziedzińca za pomocą ryzalitów: półkolistego na osi korpusu głównego oraz - nieznacznie wysuniętego z lica muru - prostokątnego ryzalitu ze ściętymi narożnikami znajdującego się w centralnej partii lewego skrzydła. Trzecia z klatek schodowych usytuowana symetrycznie, w prawym skrzydle. Na osi korpusu budynku trójprzęsłowa sień przelotowa skomunikowana z klatką schodową. W lewym skrzydle szeroka, pięcioprzęsłowa sień przejazdowa z wejściem do bocznej klatki schodowej. Układ pomieszczeń pierwotnie amfiteatralny, obecnie zasadniczo dwutraktowy. Pierwotny układ pomieszczeń w zasadzie zachowany i dobrze czytelny, pomimo wtórnego podziału niektórych pomieszczeń.

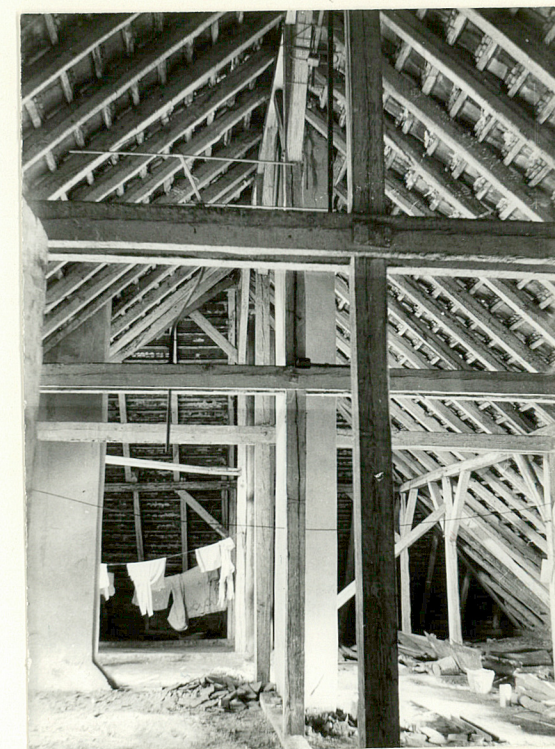
1. Widok ogólny fasady od pd.-zach.
2. Elewacja pd.-zach. - widok ogólny.
3. Wieżba dachowa nad skrzydłem głównym - widok ogólny.
4. Wieżba dachowa nad skrzydłem głównym - widok na ścianę stolcową.

Więźba dachowa - drewniana, o ustroju płatwiowo-kleszczowym z potrójną ścianą stolcową i symetrycznym układzie połączy względem kalenicy; jednorodna w trzech skrzydłach budynku. Krokiew górą wsparta jest na płatwi kalenicowej i pośredniej, dołem na płatwi stopowej. Płatew pośrednia związana jest ze słupem za pomocą mieczy, które zmniejszają jej rozpiętość i przyczyniają się do usztywnienia dachu w kierunku podłużnym. Skrajne słupy podparte dodatkowo zastrzałami. Więźbę, w płaszczyźnie pełnego wiązara, usztywniają górą poprzeczne kleszcze wcięte ze słupem na wręb jednostronny i ściągnięte w tym miejscu pojedynczą śrubą. Głównym

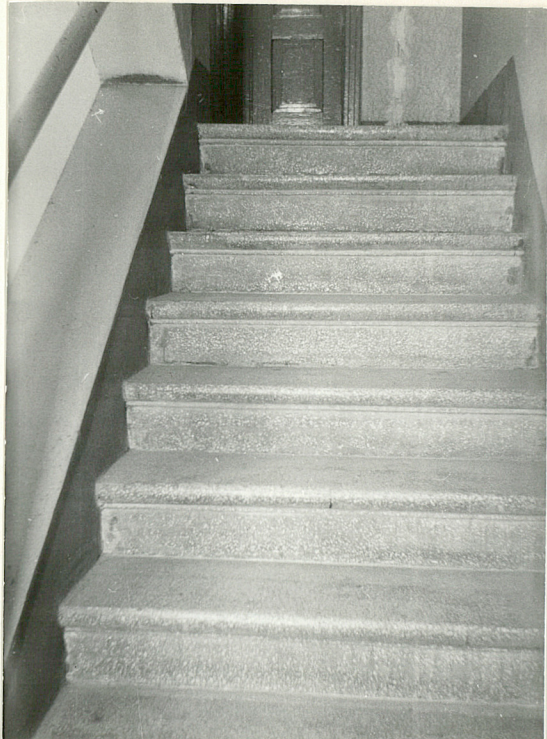
5. Schody w lewym skrzydle budynku.
6. Arkada wypełniona kratą, łącząca sień przejazdową z klatką schodową lewego skrzydła.
7. Schody i balustrada w prawym skrzydle budynku.

Schody - **wewnętrzne międzykondygnacyjne** usytuowane w trzech klatkach schodowych zlokalizowanych po jednej w każdym skrzydle. Schody betonowe lastrikowe, dwubiegowe powrotne; policzkowe na belkach stalowych, stopnie z noskami. Podesty głównej klatki schodowej o zarysie półkolistym. Balustrady stalowe, kute i nitowane, wykonane z prętów o przekroju czworobocz-

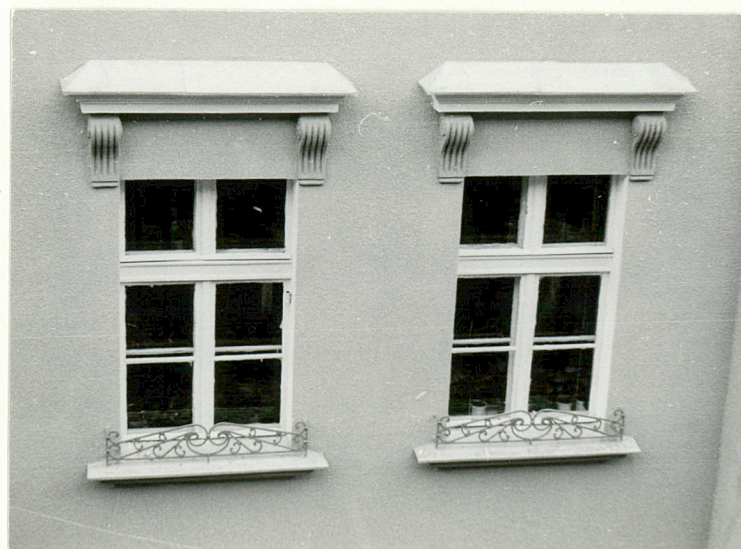
8. Opracowanie otworów okiennych i okien w pn.-zach. elewacji.
9. Balkon I piętra fasady głównej.
10. Balkon III piętra elewacji pn.-zach.
11. Balkon II piętra elewacji podwórzowej.

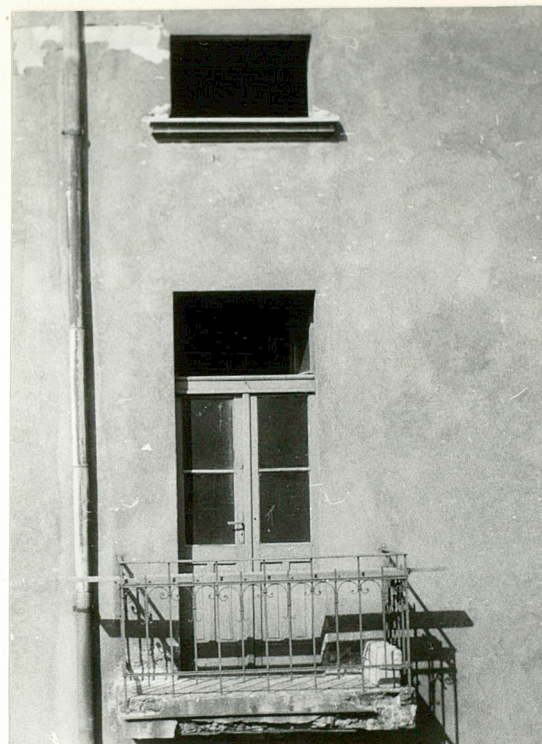
12. Balkon II piętra klatki schodowej w prawym skrzydle budynku.
13. Otwory okienne w półkolistym ryzalicie skrzydła głównego.
14. Okno w szczycie elewacji pn.-zach.

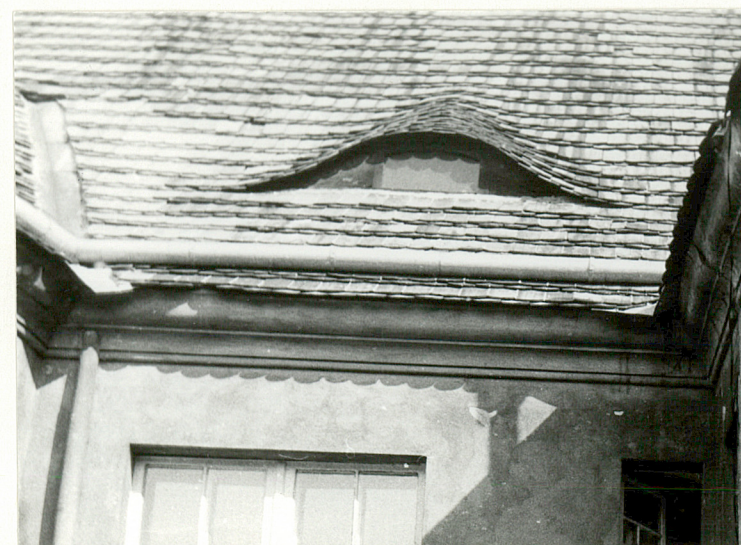
15. Okno powiekowe w połaci dachowej, od strony podwórza.
16. Brama sieni przejazdowej.
17. Wrota dawnej stajni.
18. Drzwi klatki schodowej prawego skrzydła.

Okna w elewacji podwórzowej analogiczne, ponadto dwudzielne, jednoskrzydłowe, z poziomą szczebliną w dolnej partii, oraz jednodelne, jednoskrzydłowe. Okna w szczytach stałe, dzielone pionową szczebliną na 8 kwater, a w bocznych skrzydłach budynku na 7 kwater. Okna w połaci dachowej w elewacji podwórzowej powiekowe.

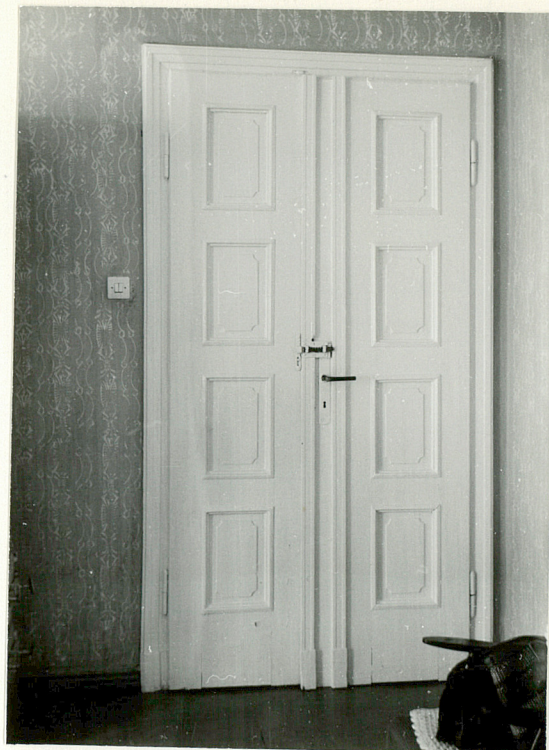
19. Drzwi w mieszkaniu III piętra prawego skrzydła.
20. Drzwi w mieszkaniu III piętra skrzydła głównego.
21. Wrota dawnej wozowni.
22. Widok na elewację pn.-zach.

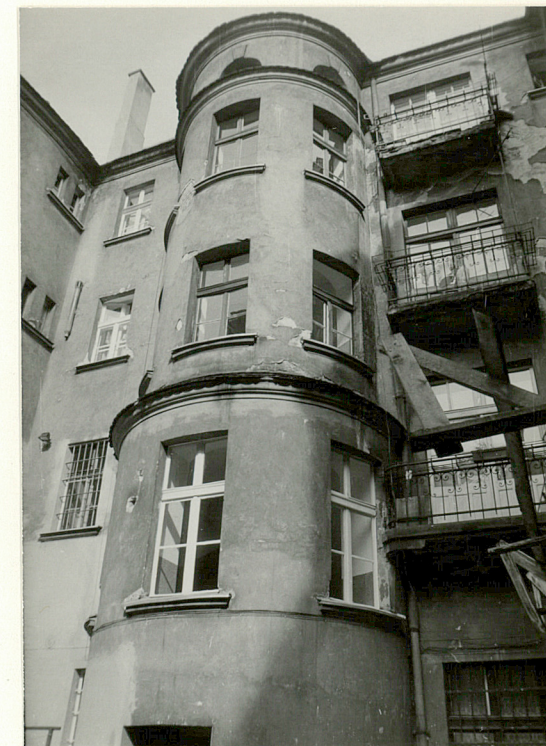
23. Widok na elewację podwórzową korpusu głównego.
24. Elewacja podwórzowa prawego skrzydła.
25. Budynek dawnej stajni i wozowni.
26. Elewacja podwórzowa lewego skrzydła.

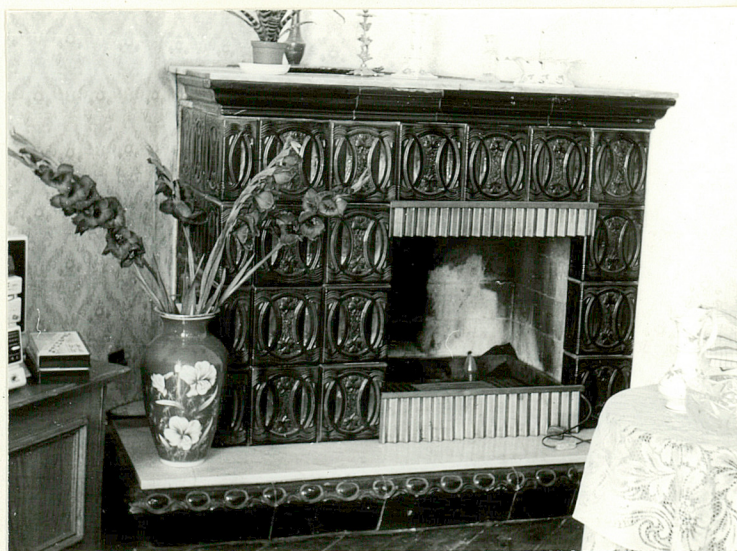
27. Kominek wykonany z użytych wtórnie kafli piecowych w mieszkaniu III piętra prawego skrzydła.
28. Balkonik łączący klatkę schodową lewego skrzydła z poddaszem wozowni i stajni.

cyjne piece z kafli gładkich i ornamentowanych, o zróznicowanym zdobnictwie. W jednym z mieszkań prawego skrzydła kominek zmontowany wtórnie ze starych kafli. Ponadto pozostałości ślusarki w postaci balustrad balkonów i schodów. Na dziedzińcu, w ścianie prawego skrzydła dekoracyjnie opracowana wnęka w formie półkolistej, konchowej niszy ujętej płaskimi pilastrami umieszczonymi na piedestałach, o drobno kanelowanych trzonach i kompozytowych kapitelach, na których wsparty półkoliście wygięty gzyms zwieńczony maskami. Pośrodku konchy maska z wylotem na wodę; poniżej kolista, stalowa kratka odpływowa.

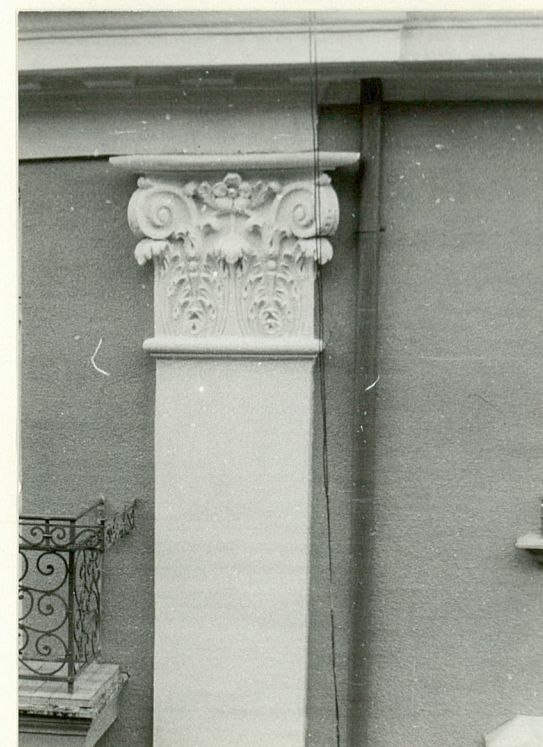
DZ 1978 r.
29.

29. Opracowanie kapitelu pilastra w elewacji pn.-zach.
30. Wnętrze sieni przelotowej w korpusie głównym.
31. Ozdobny piec kaflowy w mieszkaniu budynku frontowego.

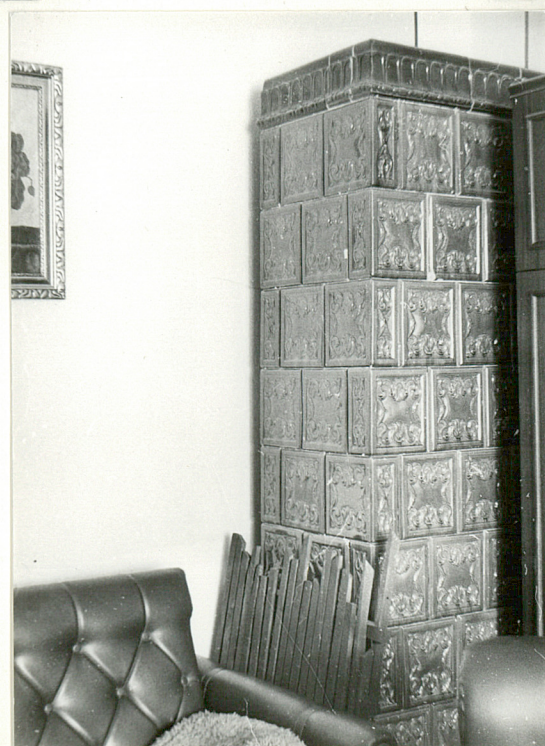
32. Ozdobny piec kaflowy w mieszkaniu budynku frontowego.
33. Dziedziniec - obramienie wnęki z wylotem wody.

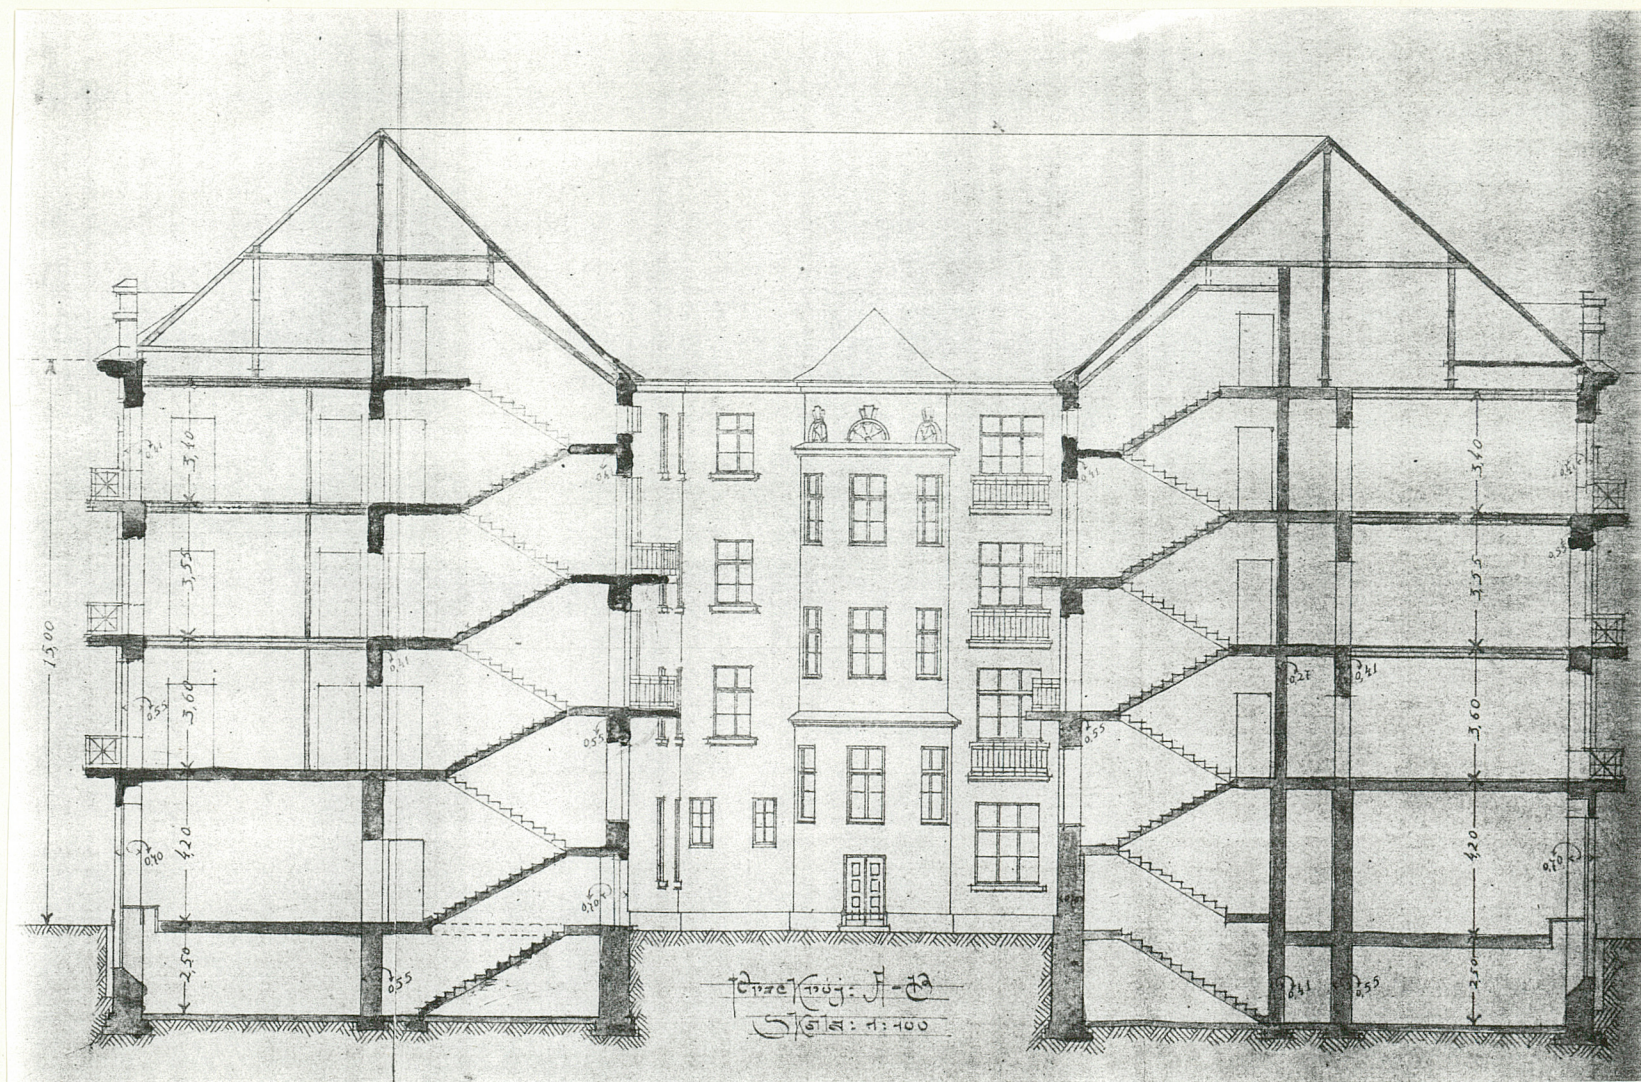
Dokumentacja archiwalna - przekrój poprzeczny
i widok elewacji podwórzowej korpusu.
