1. Obiekt

D O M / PRZYTULEK DLA STARCÓW /

K A L I S Z

ul. Nowy Świat nr 3
nr hipoteczny

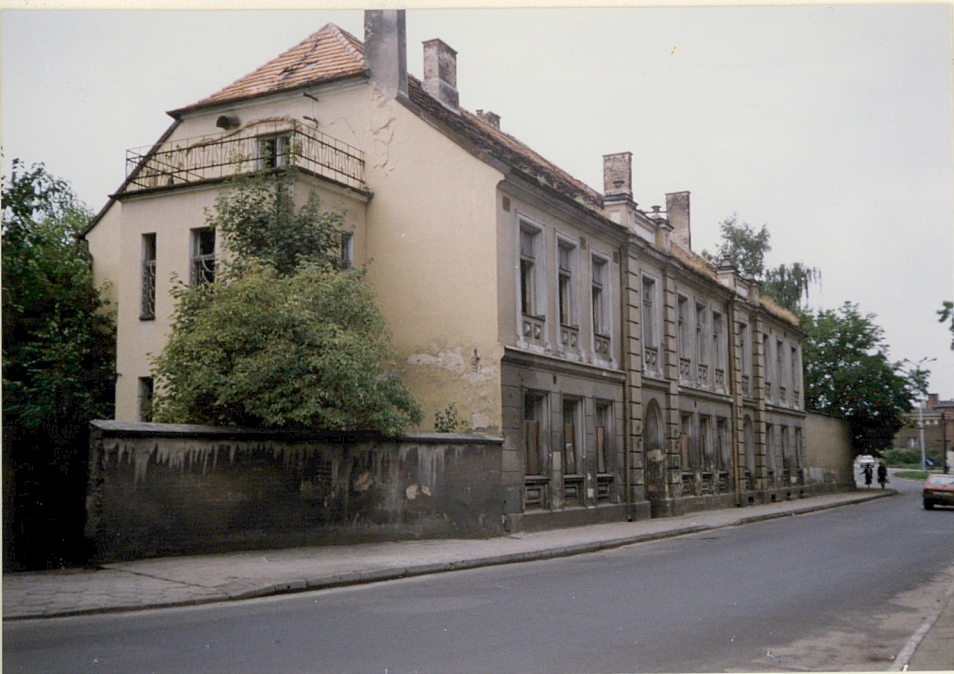
3

- 1.Droga dojazdowa do budynku Domu Starców od strony Rogatki Wrocławskiej.
- 2.Elewacja frontowa budynku od strony ulicy nowy Świat w Kaliszu.
- 3.Elewacja północno - wschodnia budynku (frontowa) od strony ulicy .
- 4.Fragment elewacji frontowej
- 5.Elewacja frontowa budynku - gzyms między pilastrami elewacji frontowej.
- 6.Wejście główne do budynku - przeszło wejściowe ujęte pilastrami.
- 7.Elewacja frontowa - otwór okienny w części podpiwniczonej przyziemia.

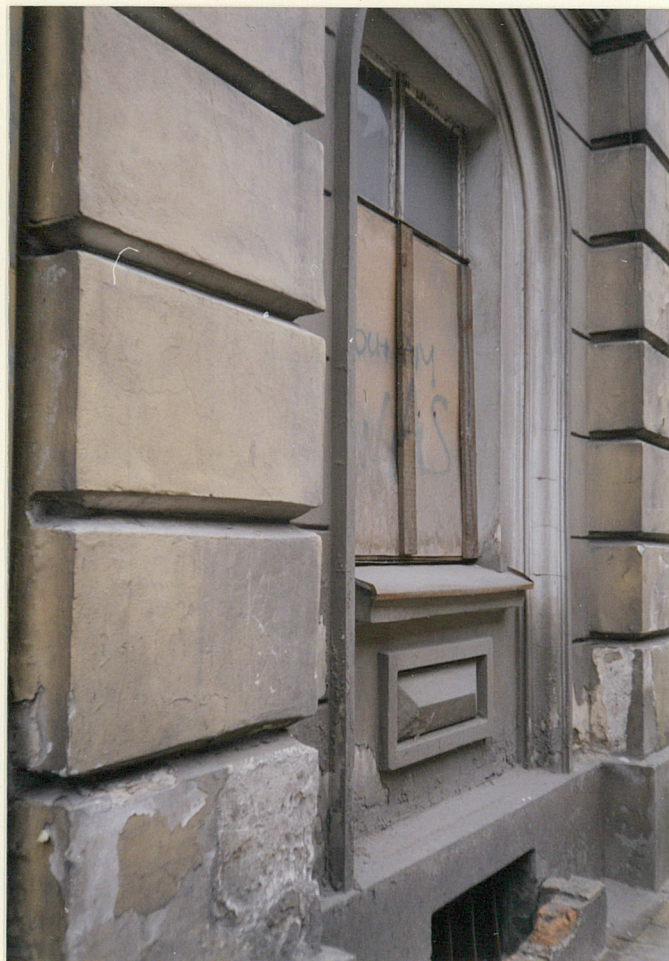
z pojedynczymi szczeblinami poziomymi w każdym skrzydle dolnym.

Otwory okienne kaplicy (na wysokości piętra) sklepione łukiem ostrym, wypełnione oknami stalowymi (witrażowymi) dwustrefowymi. Strefa dolna podzielona została na dwadzieścia równych, prostokątnych kwater, po cztery w każdym rzędzie . strefę górną wypełnia ośmioramienna rozeta, a u dołu równe kwatery zamknięte łukami ostrymi . Okna wypełnione szkłem barwnym w kolorach - niebieskim, czerwonym, żółtym i in.

Otwory drzwiowe - w kształcie stojących prostokątów, zamknięte płasko, poza głównym otworem wejściowym - sklepionym łukiem pełnym. Otwór wejściowy główny wypełniony drzwiami drewnianymi, podzielony na dwie strefy. W dolnej drzwi dwuskrzydłowe, konstrukcji ramowo - płycinowej, otwierane do wewnątrz. Każde ze skrzydeł wypełnione trzema płycinami - górną i dolną w kształcie leżącego prostokąta i środkową w kształcie stojącego prostokąta. Płyciny sfazowane, w obramieniu z profilowanych listew. Listwa przyrytowa prosta. Górna strefa w kształcie półkoliście zamkniętego nadświetla. Strefa dolna od strefy górnej oddzielona dzerokim ślemieniem w części dolnej, gładkim, górnej drobno profilowanym. drzwi wewnętrzne drewniane, jedno i dwuskrzydłowe (obecnie zachowane śladowo) z nadświetlami szklonymi, dzielonymi pionowymi szczeblinami, konstrukcji ramowo - płycinowej.

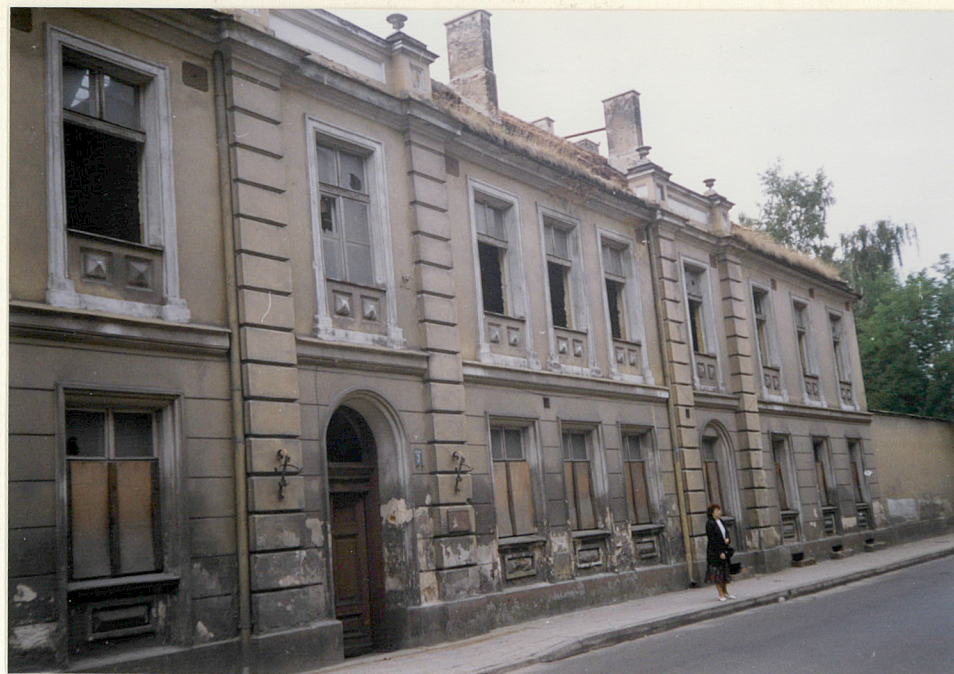
8

8. Elewacja frontowa budynku - część północno-wschodnia.
9. Wejście główne do budynku.
10. Widok na elewację zachodnią - ogrodową od strony parku i ogrodu

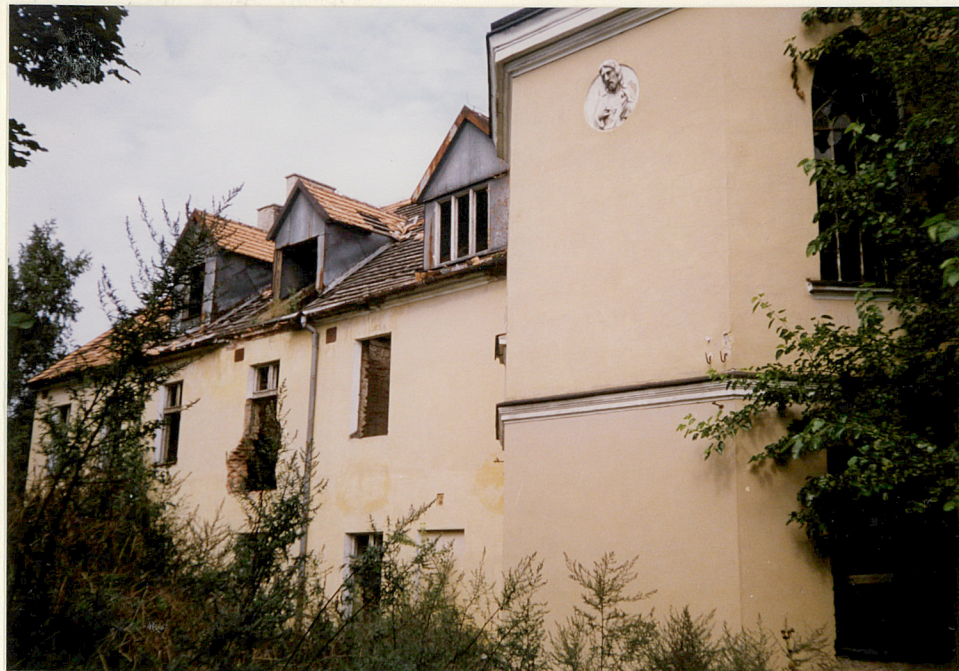
12

- 11.12. Fragment elewacji ogrodowej.
13. Widok od strony północnej na elewację ogrodową budynku.
14. Elewacja szczytowa połączona łącznikiem z przybudówką.

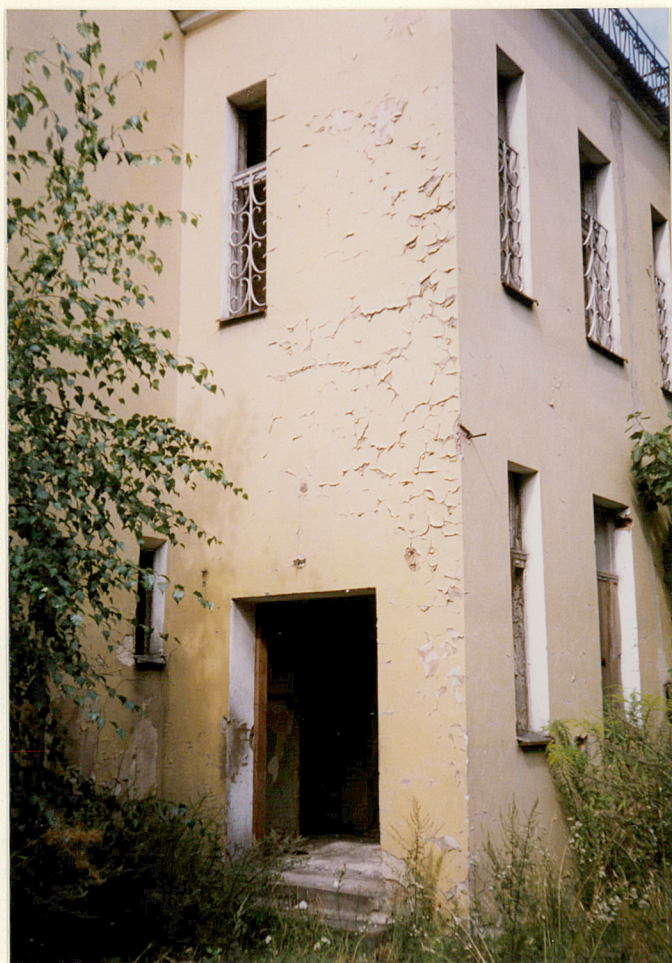
15

15. Przybudówka piętrowa od strony południowej budynku.
16. Płaskorzeźba w szczycie kaplicy od strony elewacji ogrodowej.
17. Łącznik elewacji szczytowej z budynkiem parterowym.

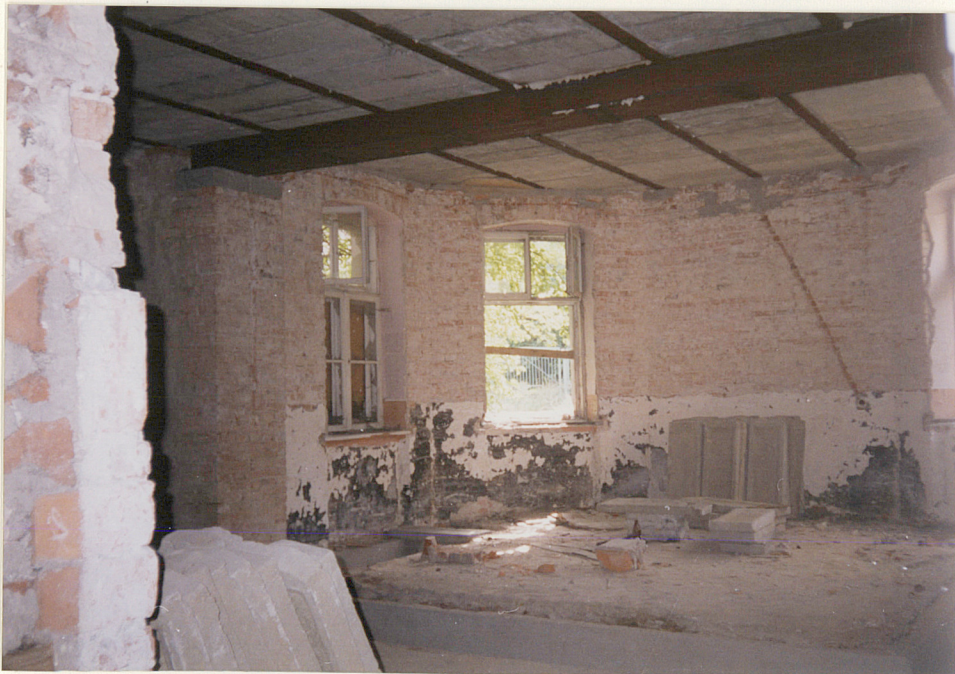
18

18. Kaplica - pomieszczenie na wysokości kondygnacji parteru.
19. Kaplica - kondygnacja piętra.
20. Fragment wsporników sklepienia kaplicy
21. Otwory okienne kaplicy - fragmenty witraży.

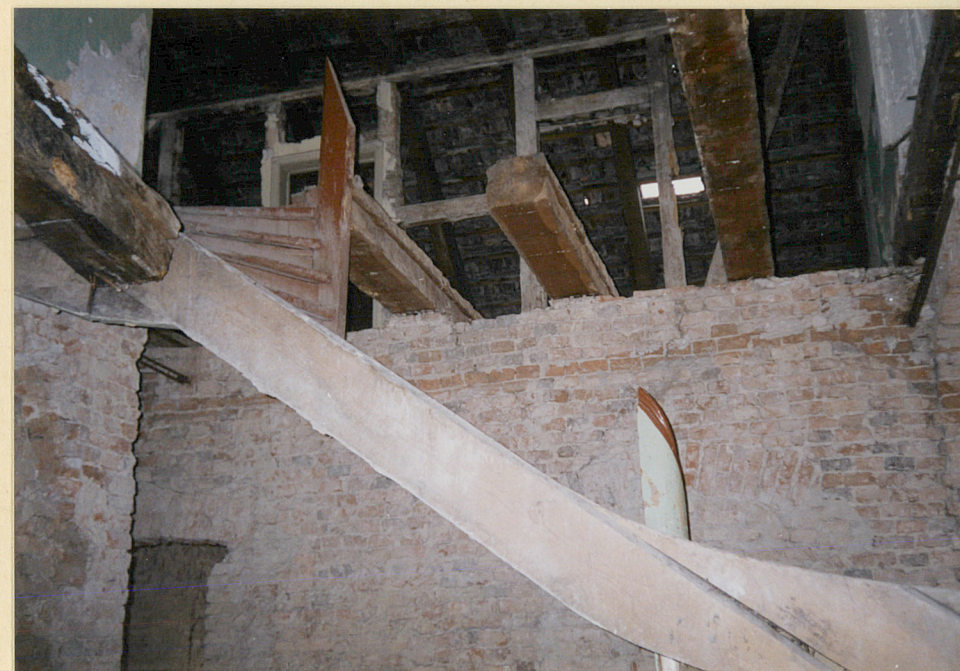
31

31. Pomieszczenia sali na słupach - II kondygnacja.
32. Fragmenty bocznej klatki schodowej.
33. Fragment stropów II kondygnacji.
- 34.35. Fragmenty konstrukcji więźby dachowej - widok z piętra.

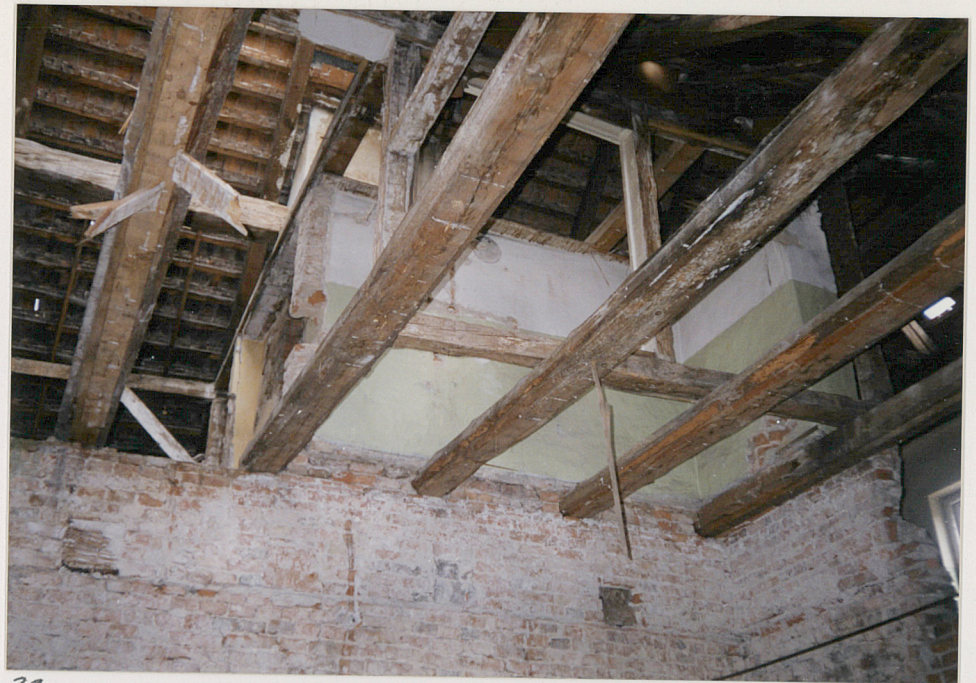
33

Sklepienia i stropy. Sklepienia piwnic murowane z cegły ceramicznej na zaprawie wapiennej - kolebkowe, poprzeczne i klasztorne, wsparte na podłużnych łękach (łęki koszowe o szer. 60 cm.) dzielą piwnice na poszczególne pomieszczenia. Stropy przyziemie pierwotnie drewniane, belkowe z pod-sufitkami ob. Kleina. strop piętra drewniany, belkowy, ze ślepym pułapem, wypełnionym gliną i trzcina, otynkowany na uprzednio ułożonym deskowaniu. Belki w układzie podłużnym oparte są na murach poprzecznych oraz na nadprożach łukowych. W części niepodpiwniczonej belki ułożone są poprzecznie na murach podłużnych. strop poddasza części mieszkalnej drewniany, belkowy ze ślepym pułapem, otynkowany na trzcinie i deskowaniu. Belki stropowe o wym. 14 x 18 oraz 16 x 20 cm w rozstawie co 95 i 105 cm, otynkowane na trzcinie i deskowaniu.

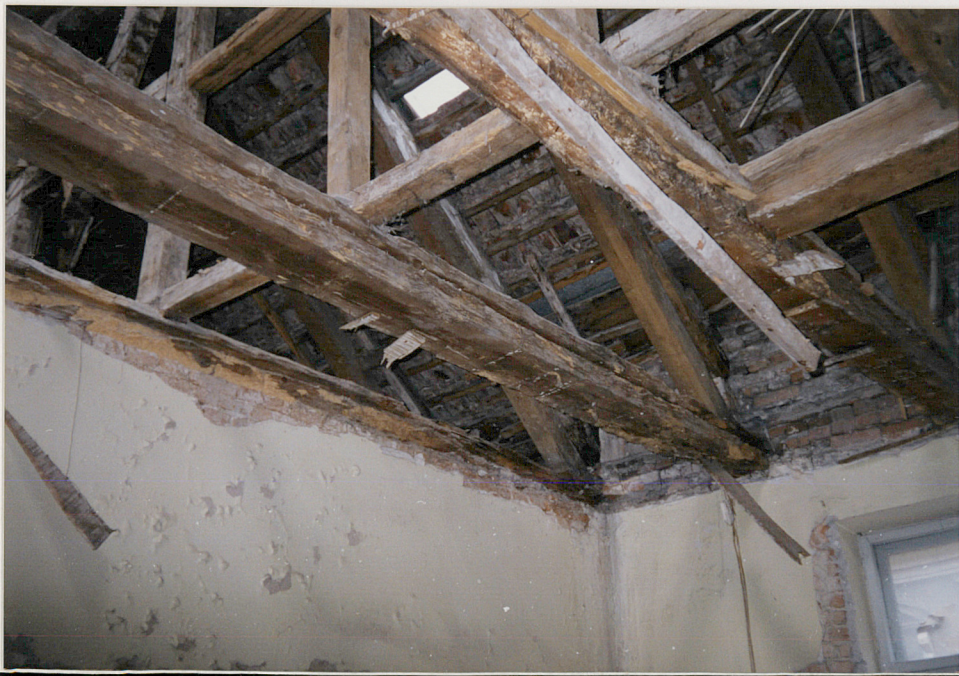
34

Więźba dachowa drewniana, o ustroju płatwiowo - krokwiowym. Płatwie o wym. 15 x 16 cm ustawione na belkach stropowych dzwigane są przez słupy drewniane o wym. 16 x 16 cm. wzmocnione mieczami. Na płazwiach oparte zostały krokwie o wym. 14 x 16 cm. w rozstawie co 95 i 105 cm. Między płatwiami naprzeciwległymi obniżone rozpory dachu, stanowiące jednocześnie strop belkowy poddasza, o wym. 14 x 18 cm i 18 x 20 cm (belki).
