1. Obiekt  
*548/2* FOLWARK WE WSI KAWĘCZYN - OBORA /2/ Obecnie MAGAZYN NAWOZÓW

2. Czas powstania  
II poł.XIX w.

3. Miejscowość  
KAWĘCZYN

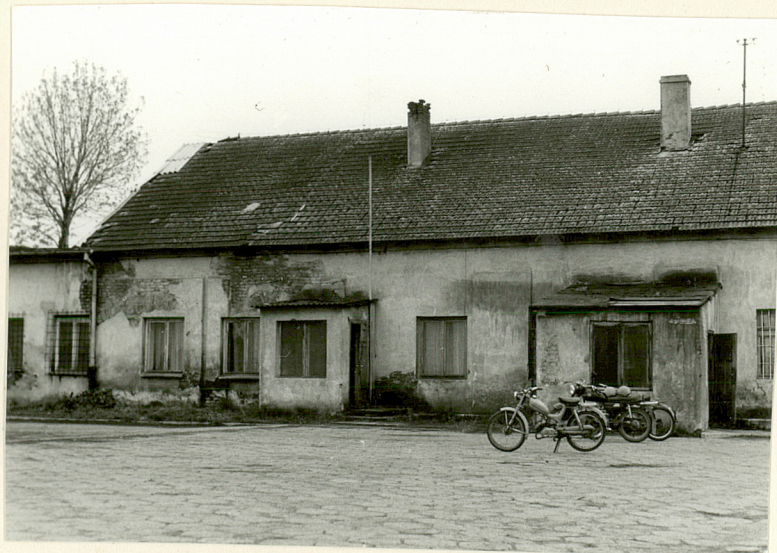
1. Widok ogólny elew. pd.
2. 2-ga część elew. pd.
3. Elewacja pñn- widok z drogi
4. jw.
5. Układ gzymsów w ścianie elewacji pñn.
6. Otwory okienne w ścianie elewacji pñn.

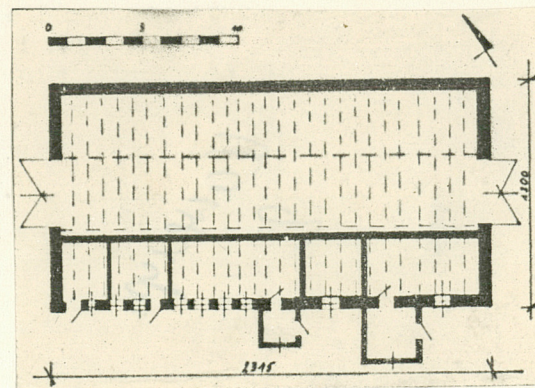
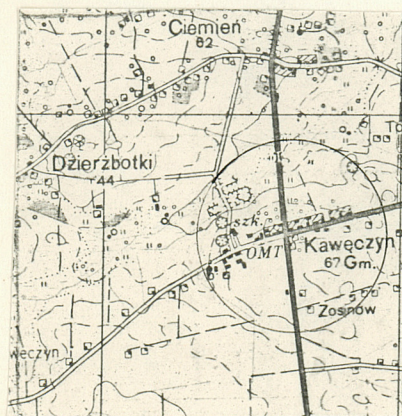
11 Zdjęcia, rzut, przekrój, sytuacja, orientacja

Sytuacja obiektu: Budynek usytuowany jest elewacją frontową w kierunku płd.-wsch. Elewacją ~~wzdłużną~~, tylną leży tuż przy asfaltowej drodze, prowadzącej z Kawęczyna na płd.-zach. do Marcjanowa, Skarżyna. Po drugiej stronie drogi usytuowany jest pałac /1/ odległy ok. 55m od budynku magazynu. Do lewego szczytu przylega nowy budynek. Naprzeciw magazynu w odległości ok. 35 m, równolegle do niego usytuowany jest nowy budynek gospodarczy. Po lewej stronie magazynu w odległości ok. 9 m od ściany szczytowej przyległego budynku do d.obory znajduje się obora /3/, ustawiona do niego prostopadle. Budynek jest ogrodzony metalową siatką z bramą i furtką, biegnące od jego prawej ściany szczytowej na dł. ok. 31 m. Budynek jest założony na rzucie prostokąta o wymiarach 23,5 x 12 m. Dostawione niskie dobudówki ~~x płaskimi dachami~~, założone na rzucie prostokąta o wymiarach 2,2x2m i 3,30 x 3,10 m.

#### OPIS BUDYNKU:

Materiał: czerwona cegła łączona zaprawą murarską. Z zewnątrz elewacja frontowa, tylna, otynkowana, ściany dobudówek również otynkowane. Wewnątrz ściany otynkowane.

Dach: krokwiowo-płatwiowy /29 par krokwi/. Typ dachu 2 spadowy, kryty dachówką, szczyty szalowane na styk, w dobudówkach dachy kryte eternitem, mniejsza i większa dobudówka papą.

Okna: w ścianie elewacji frontowej 4 okna i 2 okna w dobudówkach /po 1 oknie w dobudówce/; 4 okna 2 skrzydłowe, 2 taflowe, zawiasy tulejkowe, pomalowane na biało, w dobudówkach brązowe, o wymiarach 1,1, x 1,2 m.

W elewacji tylnej 4 małe okienka 1 skrzydłowe 4 taflowe o wym. ok. 0,50 x 0,60m.

Drzwi: W elewacji frontowej w dobudówkach: 1 skrzydłowe, płycinowe, zawiasy tulejkowe, zamek wpuszczony, brązowe, wymiary 1 x 1,90 m. W ścianie szczytowej drzwi 2 skrzydłowe, sponowe, zawiasy wstępowe, zamykane na skobel z kłódką o wymiarach 2,90 x 3,20 m.
