GORZELNIA (12)

3 ćw. XIX w.

UJAZD

WKŁADKA DO KARTY EWIDENCJI ZABYTKÓW ARCHITEKTURY I BUDOWNICTWA

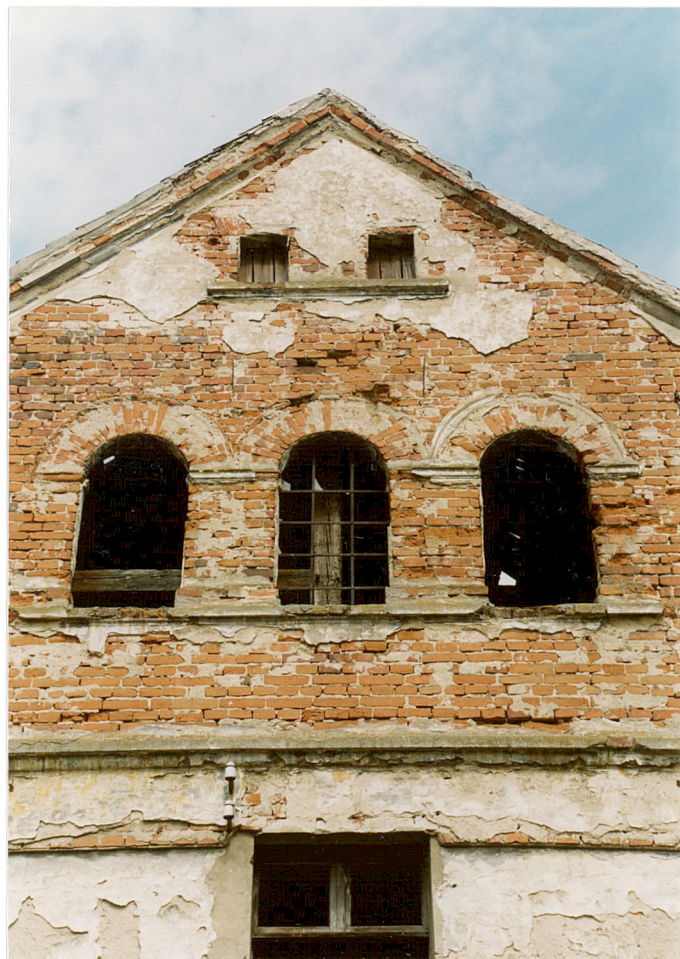
2

1. Widok od strony wsch.
2. Część górna elewacji pd.-wsch.
3. Elewacja pd.-wsch.
4. Część środkowa elewacji frontowej, pn.-wsch.
5. Widok od strony zach.
6. Elewacja pn.-zach.
7. Widok od strony pd.-zach.
8. Wejście główne od strony pn.-wsch.
9. Fragment elewacji pn.-wsch.
10. Wnętrze aparatowni
11. Schody oraz fragment wnętrza piwnicy
- 12,13,14. Fragment wnętrza piwnicy
- 15,16. Schody wejściowe na poddasze w części środkowej budynku
17. Schody wejściowe na kondygnację I piętra w części pn.-zach. budynku
18. Fragment wnętrza na kondygnacji poddasza oraz schody wejściowe
19. Fragment wnętrza poddasza
20. Fragment wnętrza poddasza ze zbiornikiem na wodę
- 21,22,23. Urządzenia w siłowni

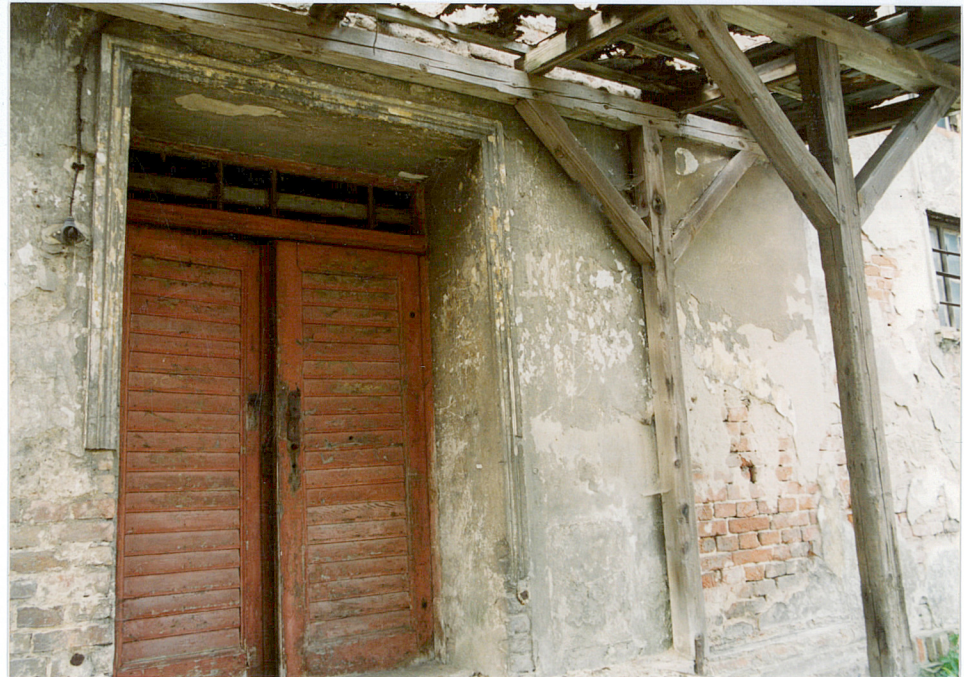
8

Drzwi - główne wejściowe dwuwarstwowe, ramowo-płycinowe, z nadświetlem, w płycinach poziome deskami ułożone nakładkowo, w warstwie wewnętrznej konstrukcja deskowo-listwowa. Pozostałe drzwi zewnętrzne o podobnej konstrukcji, bez nadświetla. We wnętrzu większość drzwi o konstrukcji deskowo-listwowej.

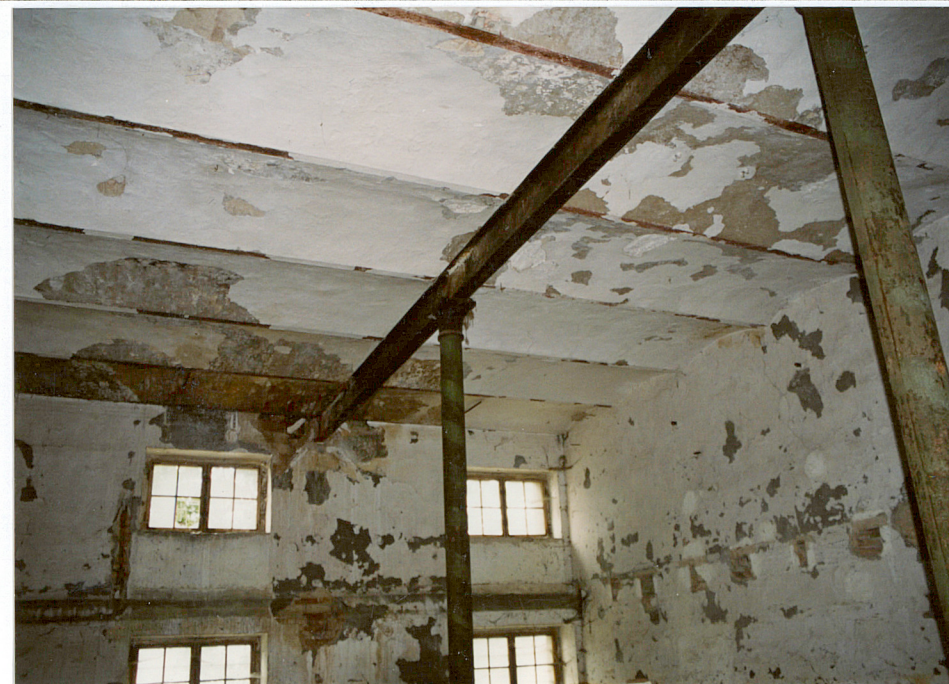
10

Wnętrze - na parterze w części centralnej usytuowane są dwa pomieszczenia produkcyjne aparatowni oraz prawdopodobnie zacierni. Na kondygnacji parteru znajdowało się pomieszczenie fermentowni, jednak obecnie nie da się ustalić miejsca jej lokalizacji. Pomiędzy dwoma w/w pomieszczeniami usytuowany jest trakt niewielkich pomieszczeń z klatką schodową, parnikiem oraz silosami do moczenia jęczmienia. W części południowo-wschodniej na kondygnacji parteru znajdowało się pomieszczenie spedycyjne, w którym wydawany był spirytus pompowany ze zbiornika usytuowanego na kondygnacji piwnicy. W sąsiedztwie w części południowo-zachodniej znajduje się pomieszczenie siłowni, obejmujące wysokość kondygnacji parteru i piwnicy. Od strony północno-zachodniej na kondygnacji parteru i I piętra usytuowane są dawne pomieszczenia mieszkalne. W piwnicy znajdowała się słodownia posadzkowa. Na I piętrze pomieszczenia pełniące funkcję akumulatorowni oraz magazynów. Na jednoprzestrzennym poddaszu zachował się zbiornik na wodę.

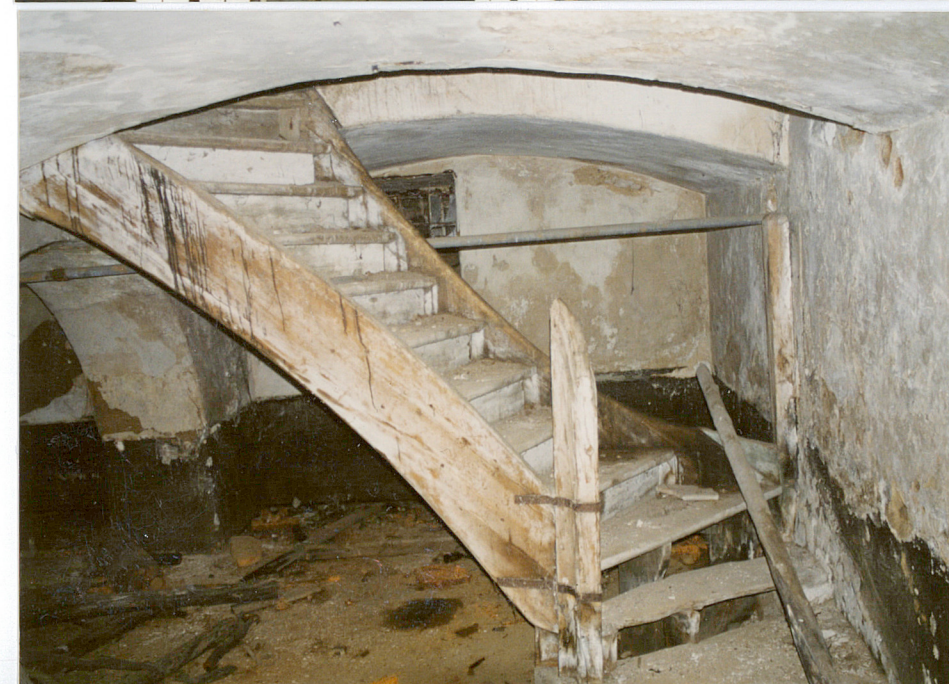
11

Schody - w części centralnej budynku drewniane, dwubiegowe, zabiegowe, policzkowe, z poręczą na tralkach toczonych. W pomieszczeniu spedycji schody drewniane, jednobiegowe, policzkowe. W mieszkaniu schody drewniane, jednobiegowe z zakrętem, policzkowe. W siłowni schody drewniane, dwubiegowe, powrotne, policzkowe. Schody zewnętrzne ceglane, jednobiegowe oraz jednobiegowe zdwojone ze wspólnym podestem.

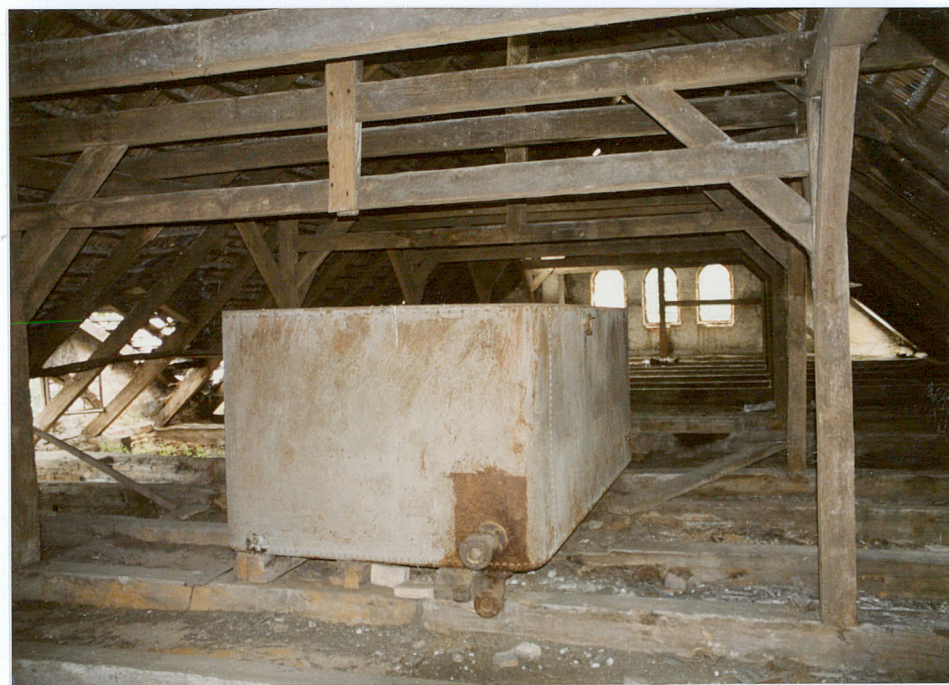
20

Wypozażenie - w siłowni znajduje się dawny mechanizm maszyny parowej z tłokiem, kołem zamachowym o średnicy około 3 m oraz pozostałości prądnicy, umieszczonej na wirniku. W przeszłości w pomieszczeniu siłowni oraz na I piętrze znajdowały się akumulatory do ładowania energii elektrycznej. Na poddaszu zachował się zbiornik na wodę ze ścianami stalowymi. W pomieszczeniu zacierni znajdowało się dziesięć kadzi drewnianych o wysokości około 2 m i średnicy 2 m. Pozostałe wyposażenie wywiezione zostało z gorzelnii na przełomie lat 50. i 60. XX w.
