SPICHLERZ W ZESPOLE DWORSKO - FOLWARCZNYM

GOZDÓW

## WKŁADKA DO KARTY EWIDENCYJNEJ ZABYTKÓW ARCHITEKTURY I BUDOWNICTWA

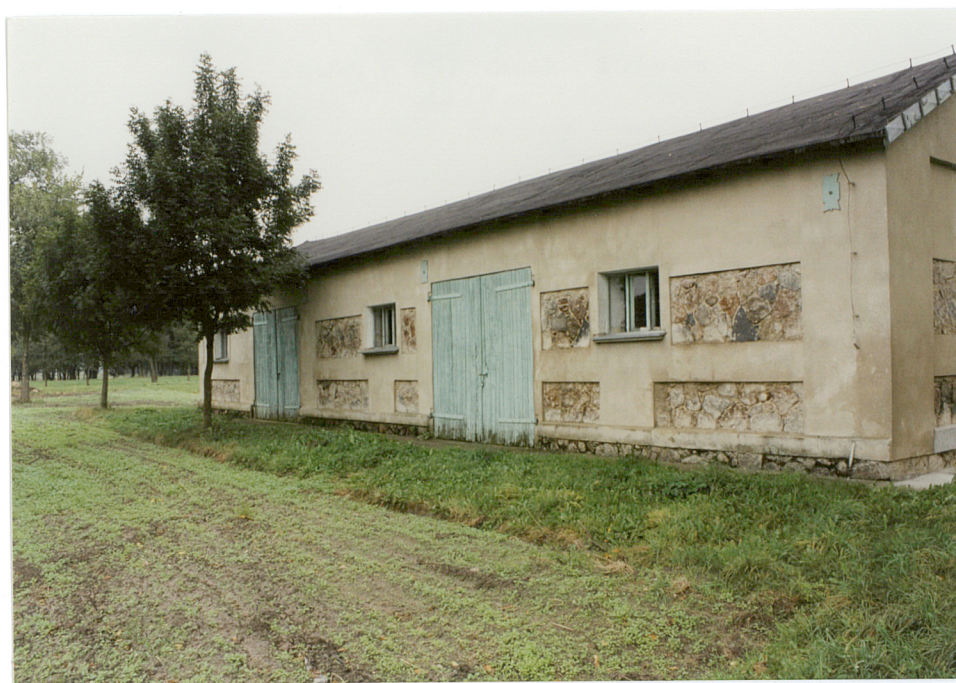
1. Elewacja zachodnia
2. Elewacja północna
3. Elewacja południowa
4. Elewacja wschodnia
5. Wrota w elewacji zachodniej
6. Fragment kamiennego muru w elewacji południowej
7. Wnętrze spichlerza
8. Okno w elewacji zachodniej
9. Drewniane szalowanie aneksu socjalnego

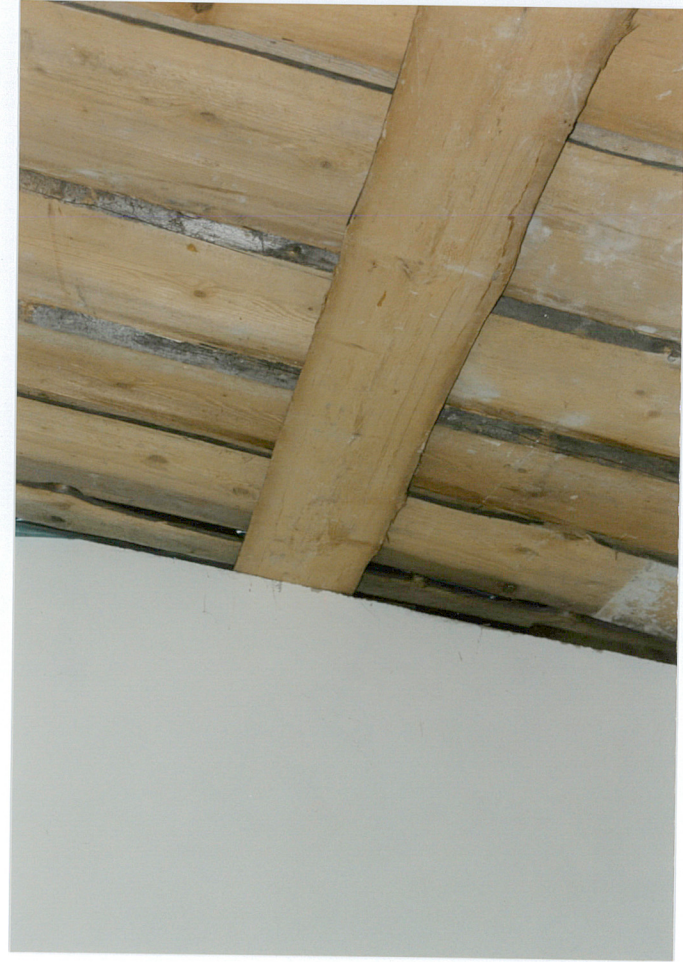
9.

Pierwotnie jednoprzestrzenne, obecnie z wydzielonym aneksem socjalnym w części południowo-zachodniej, przekrytym drewnianym szalunkiem.
