1. Obiekt

KOŚCIÓŁ parafialny p.w. Narodzenia N. Marii Panny

K A Ż M I E R Z

1. Miejscowość K A Z M I E R Z	2. Obiekt (nazwa jak w karcie) KOŚCIÓŁ parafialny	3. Zawartość wkładki (nazwa obiektu lub materiału uzupełniającego) opis c.d. fotografie
-----------------------------------	--	--

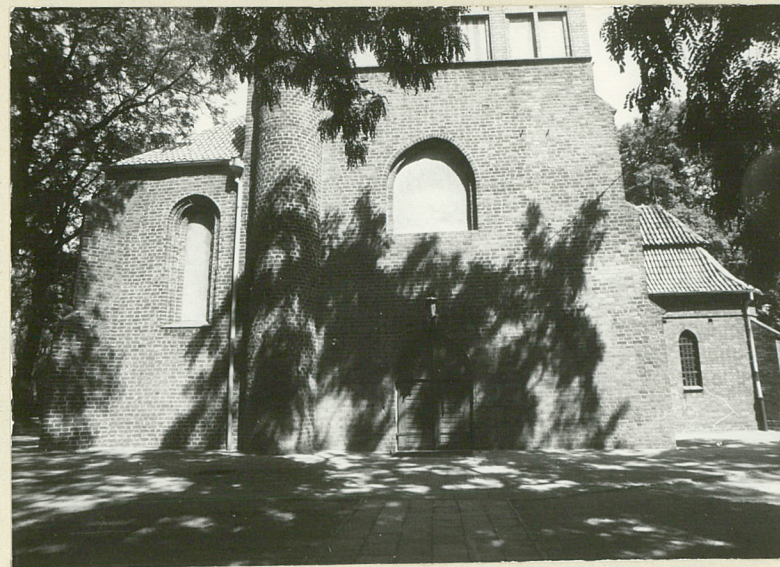
1. Widok kościoła od strony północno-zachodniej,
2. Fasada kościoła - część dolna,
3. Część szczytowa fasady,
4. Zwieńczenie szczytu - widok od strony południowo-wschodniej,

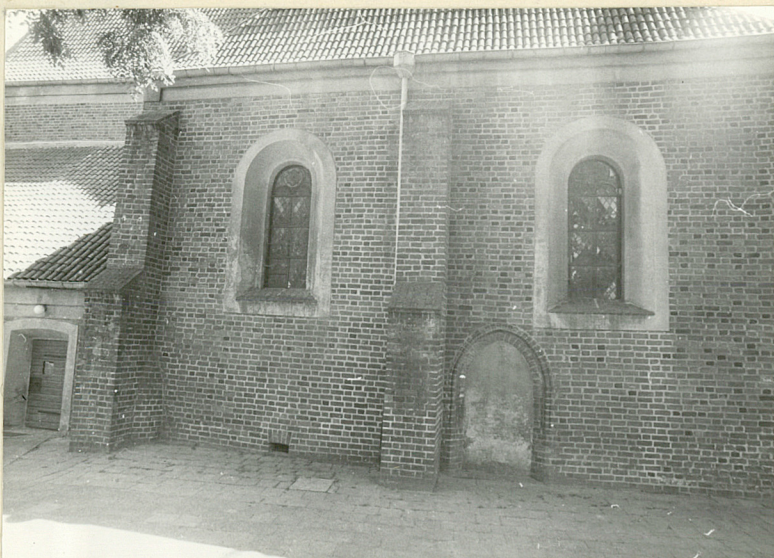
5. Elewacja północna - ściana kaplicy św. Anny,
6. Zamurowany portal wejścia kaplicy św. Anny,
7. Ściana szczytowa zakrystii,
8. Widok kościoła od strony prezbiterium,

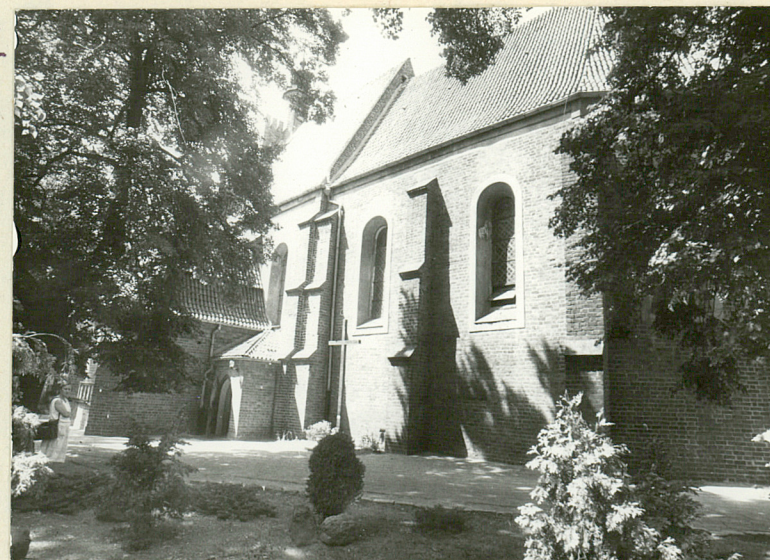
9. Widok elewacji południowej kościoła,
10. Elewacja południowa od strony zachodniej,
11. Zdwojone przypory w miejscu zetknięcia prezbiterium z nawą,
12. Różnice wysokości dachu nawy i prezbiterium,

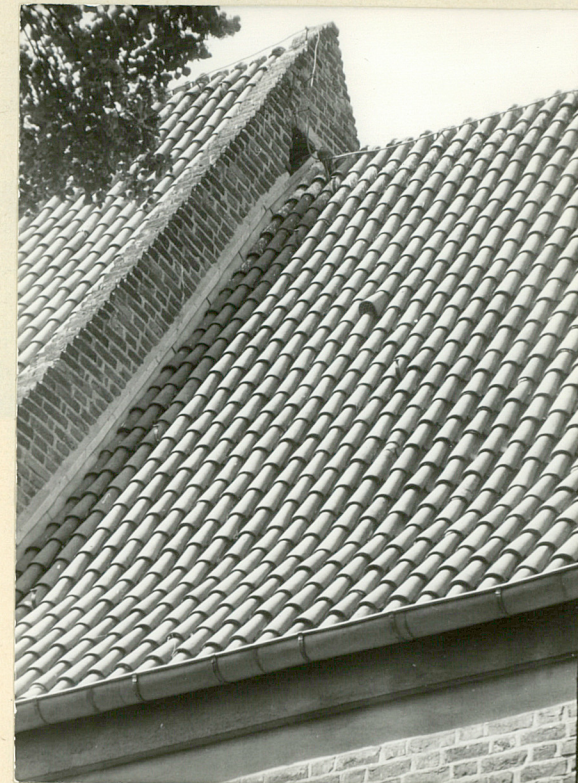
12.

Bryła zwarta; prezbiterium nieco niższe niż nawa. Dachy nad prezbiterium i nawą są dwuspadowe, pokryte dachówką rzymską. Na kaplicy św. Anny dach trójpołaciowy, na zakrystii pulpitowy; Kaplica Skrzydlewskich nakryta dachem polskim.

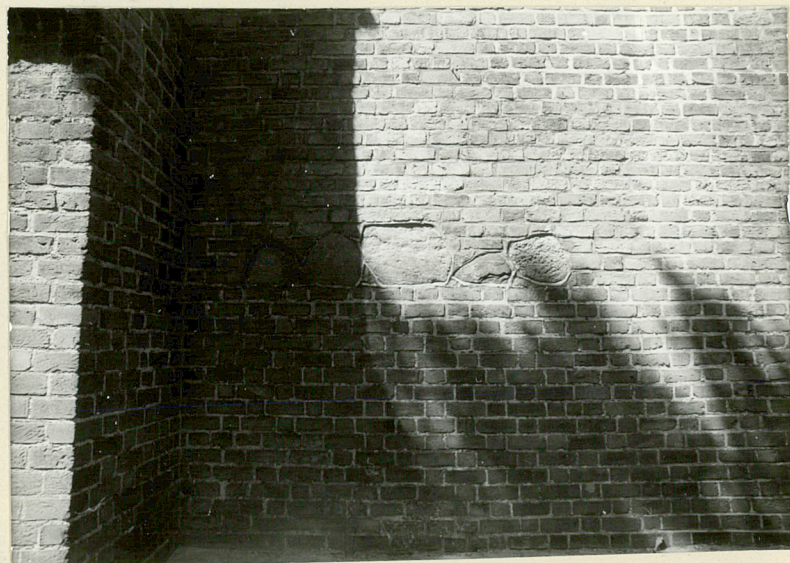
13. Wtręty kamienia łamanego w murze elewacji południowej,
14. Sklepienie prezbiterium i łuk tęczy,
15. Sklepienie nawy,
16. Pylar i łuki przejścia do kaplicy św. Anny,

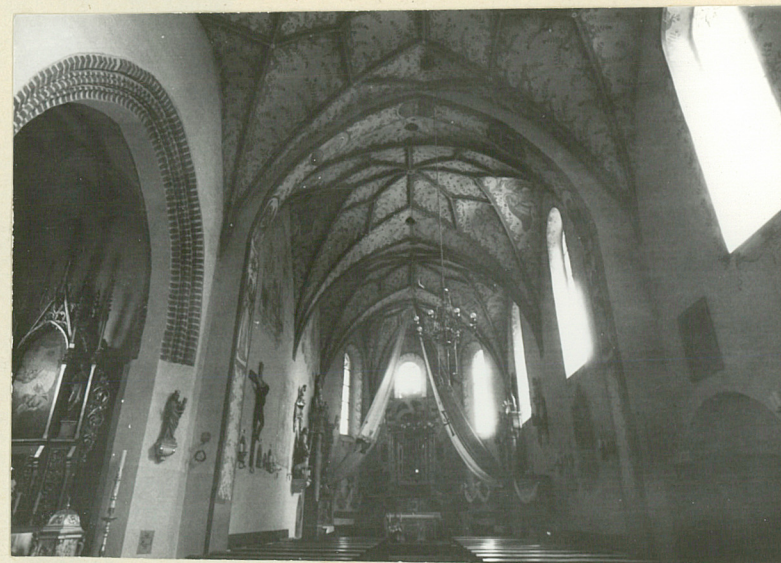
14.

Sklepienia - w podziemiu /wg opisu z 1860 r./ " Pod kościołem są trzy sklepy: pierwszy pod wielkim ołtarzem ... drugi pod chrzcielnicą ,,,,trzeci pod kaplicą św.Anny .... wszystkie trzy murowane, sklepione". Prezbiterium o sklepieniu gwiaździstym łączy się z nawą poprzez łuk tęczy. W nawie gł. i kaplicy św.Anny sklepienia gwiaździste o większym stopniu zagęszczenia żeber. Kaplica otwiera się do nawy dwiema łukowymi, profilowanymi arkadami filarowymi. W zakrystii sklepienie beczkowe; w kaplicy Skrzydlewskich - krzyżowe.

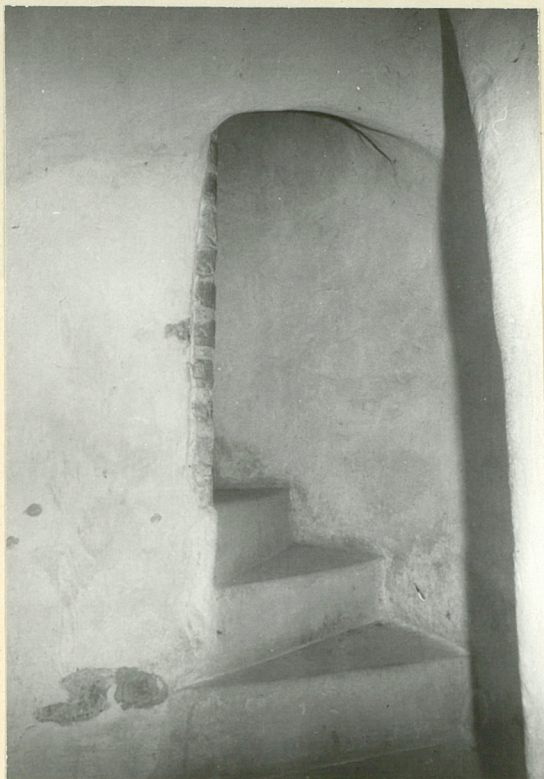
Schody - do krypt są niedostępne; w wieżyczce schody ceglane, o konstrukcji krętej z ceglanym ~~filarem~~ filarem; w dolnej części pokryte cementem. Otwory okienne: w

17. Sklepienie kaplicy św. Anny,
18. Dolna część schodów wieżowych,
19. Konstrukcja ceglanych schodów wieży,
20. Malowidło ściennie na północnej ścianie prezbiterium,

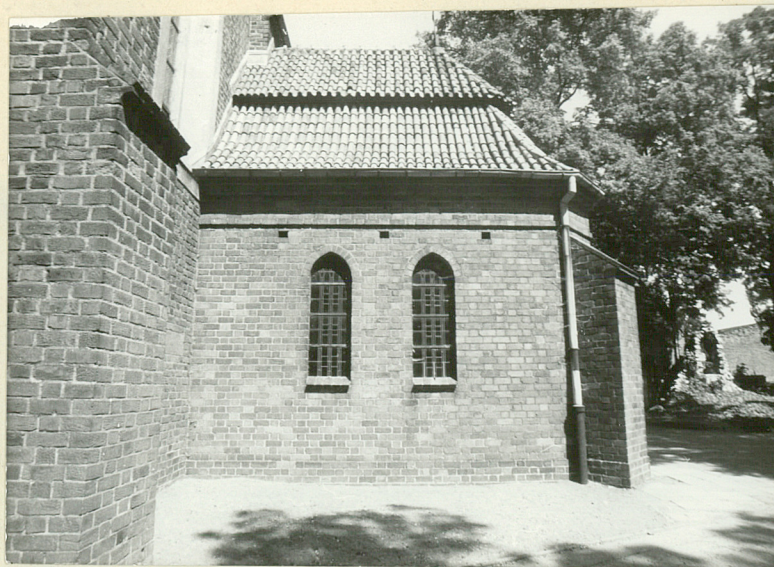
21. Kaplica grobowa Łubieńskich,
22. Kartusz herbowy,
23. Elewacja zachodnia kaplicy Skrzydlewskich
24. Widok w stronę kościoła z parku pałacowego.
