1. Obiekt zabytkowy

KOŚCIÓŁ PAR. p.w. NARODZENIA NMP.

qm. KAZIMIERZ
KAZIMIERZ

31. Szkic sytuacyjny, plan schematyczny, uwagi opisowe, fotografia

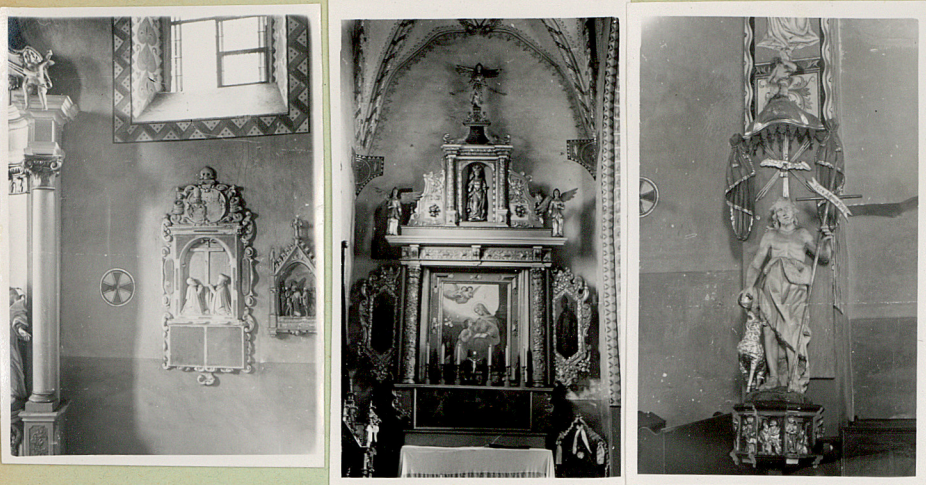
Orientowany, mury z cegły. Prezbiterium wylęczone zamknięte trzema bokami 8-boku (niższe) wskorpowany. Otworzenie okienne obniżone, zamknięte półkoliście. Fasada zach. odrestaurowana w/g starych wzorów ozdobiona płycinami i laskowaniami. Od poł. Kruchta (nowa) budynek salowy z dobudowaną później nawą od pn. Sklepienie gwiaździste Prezbiterium oddzielone Tukiem tęczowym. Od poł. Kaplica Niegolebskich. Dachy Korpusu i prezbiterium dwuspadowe dachówkami.
