1. Obiekt

Kościół parafialny p.w. św. Mikołaja i Wniebowzięcia
NP Marii

XVII wiek
1871, 1948

KIERZNO

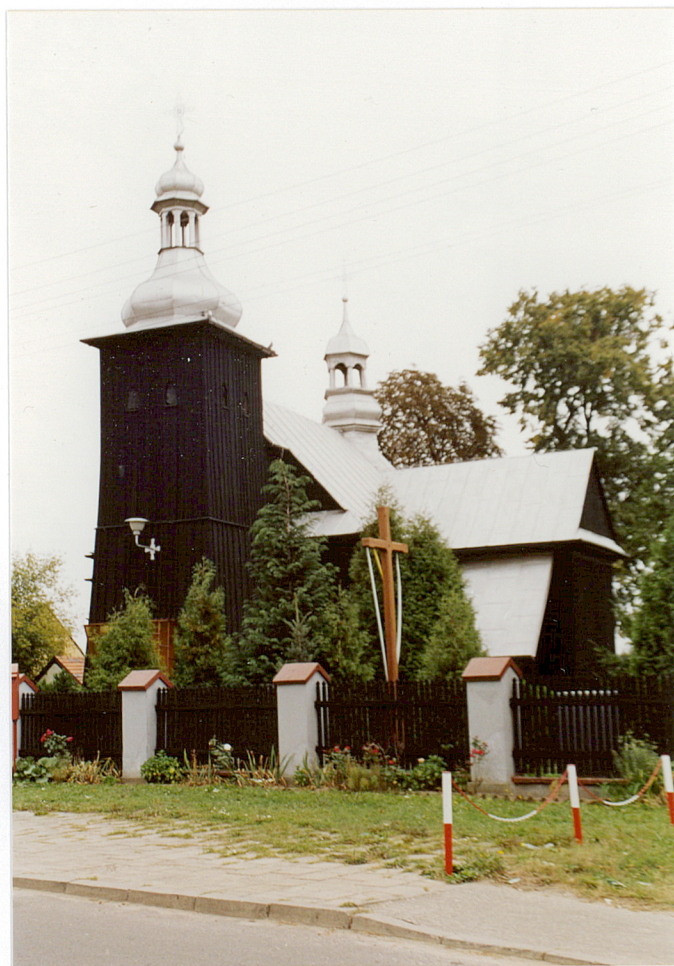
1. Widok kościoła od pd.-zach.
2. Hełm wieży.
3. Widok na sygnaturkę.
4. Drzwi wewnętrzne z kruchty do nawy.
5. Drzwi wewnętrzne - zawias.
6. Drzwi wewnętrzne do zakrystii.
7. Widok ogólny kościoła od pn.-zach.
8. Widok kościoła od wsch.
9. Widok kościoła od pd.-wsch.
10. Widok kościoła od pd.-wsch.
11. Wnętrze kościoła - widok na prezbiterium.
12. Wnętrze kościoła - belka tęczowa.
13. Wnętrze kościoła - widok na chór muzyczny.
14. Słup podpierający chór muzyczny – frag.

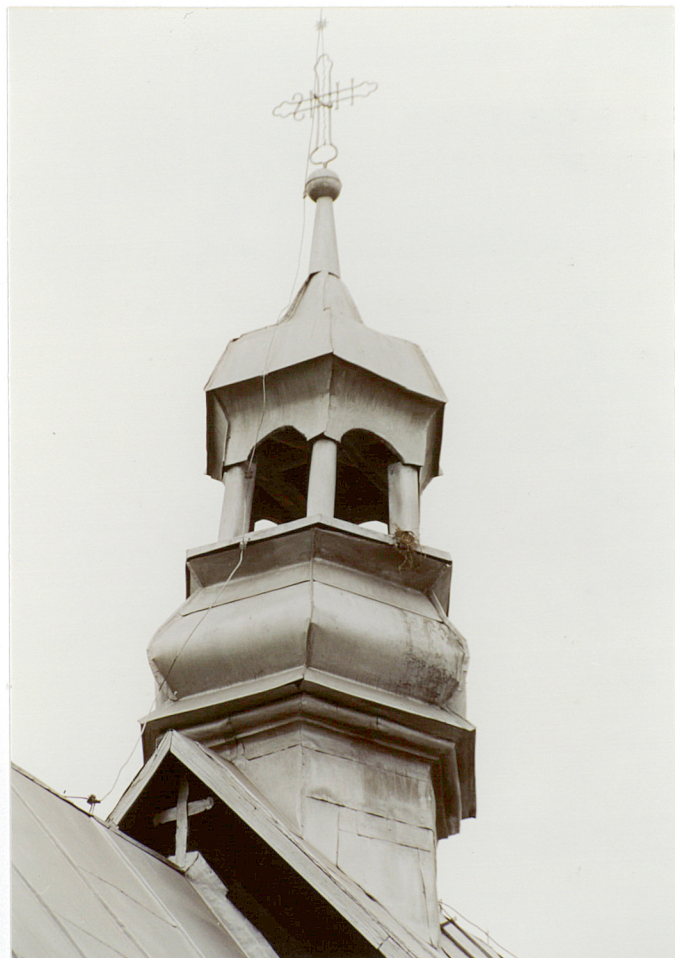
3.

Dachy dwuspadowe; nad prezbiterium zakończony trójpółaciowo, niższy przy zachowaniu tego samego kąta nachylenia połaci. Nad nawą sygnaturka z sześcioboczną latarnią z przezroczami i cebulastym hełmem zakończonym iglicą z kulą i krzyżem. Dach zakrystii pulpitowy biegnący tuż pod okapem dachu prezbiterium. Wieża z ośmiobocznym hełmem cebulastym, ażurową latarnią, kula i krzyżem.

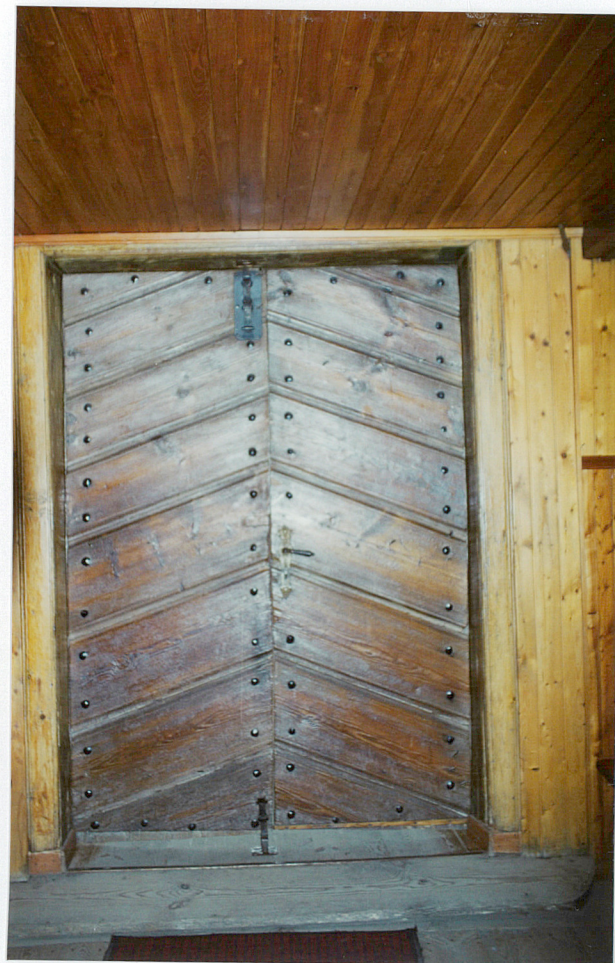
4.

Otwory drzwiowe o wykroju prostokąta stojącego zwieńczonego prosto. **Drzwi zewnętrzne do kruchty od zach.** wtórne, drewniane, dwuskrzydłowe, konstrukcji ramowo-płycinowej. **Drzwi wewnętrzne z kruchty zach. do nawy** drewniane, dwuskrzydłowe konstrukcji deskowej. Skrzydła jednostronne opierane deskami o układzie w jodełkę, ćwiekowane. Zawiasy hakowe. **Drzwi wewnętrzne do zakrystii** drewniane, jednoskrzydłowe, konstrukcji ramowo-płycinowej. Płyciny o profilowanych krawędziach luster. Zawiasy hakowe, zamek skrzynkowy. Stalarka drzwiowa pokryta lakierem bezbarwnym.

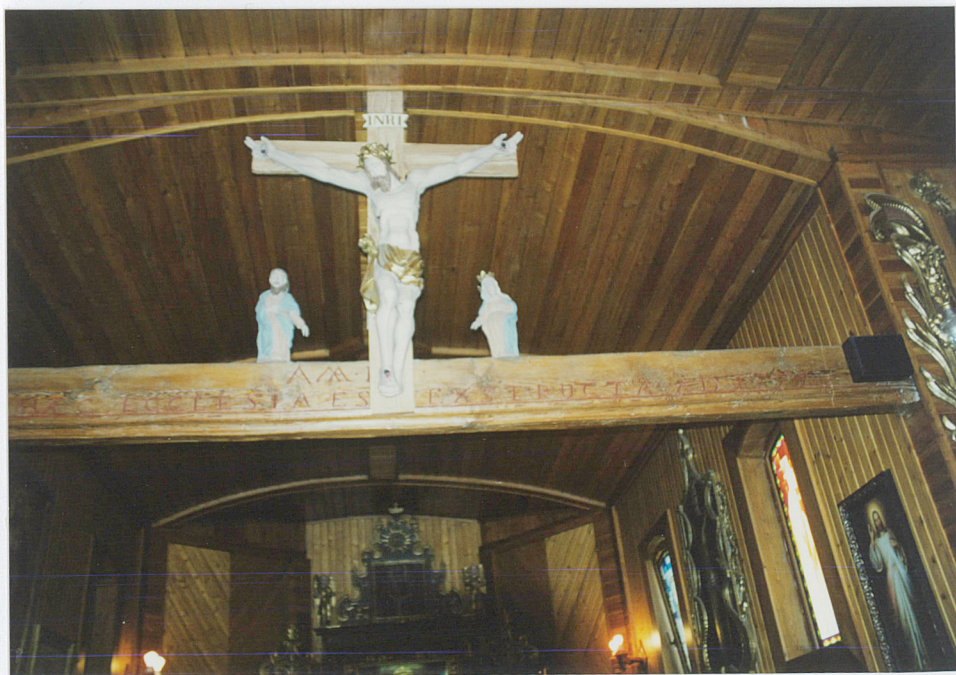
12.

zwieńczony odcinkowo, spięty belką tęczową o profilowanych i zakończonych spływami ostrołukowym krawędziach, na której wryty dłutem napis: „AM.../ H EC ECCLE SIA ES... EXSTRUCTA AD 1771 ...” Pośrodku Grupa Pasji. W zach. partii nawy drewniany chór muzyczny wsparty na czterech słupach o czworobocznym przekroju i sfazowanych krawędziach. Balustrada chóru parapetowa, malowana i dekorowana fryzem arkadkowym. Empora muzyczna dostępna schodami zlokalizowanymi w pd.-zach. partii nawy. Ściany wraz ze stropami malowane lakierem bezbarwnym.
