549/4 Zespół folwarczny - SPICHLERZ (7)

KRAZIKOWY -
HANULIN

12. Autorzy, historia obiektu, określenie stylu

13. Opis (sytuacja, materiał i konstrukcja, rzut, bryła, elewacje, wnętrze wyposażenie, instalacje)

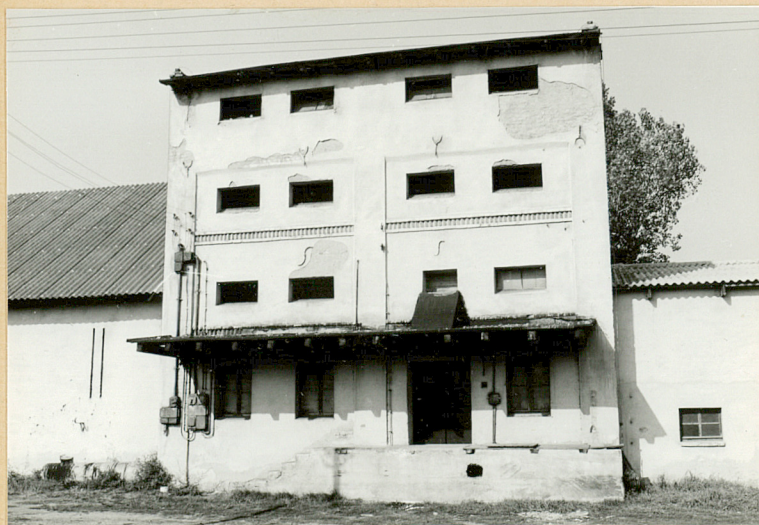
Elewacje - ustawione na wysokim cokole, , północna i południowa otynkowane. Elewacja południowa o czterech osiach otworów na wysokości wszystkich kondygnacji nieznacznie zgrupowanych po dwie w stosunku do centrum elewacji. W kondygnacji przyziemia w drugiej osi od strony wschodniej - otwór wejściowy poprzedzony niskimi, przyściennymi schodami i tzw. "rampą".

1. Elewacja południowa spichlerza.
2. Wnętrze II kondygnacji spichlerza.
3. Poddasze - fragment konstrukcji więźby dachowej.
4. Wnętrze kondygnacji przyziemnej spichlerza.
5. Elewacja południowa - fragment gzymsu międzykondygnacyjnego.
6. Elewacja północna - widok od strony wschodniej.
7. Elewacja wschodnia - widok od strony podwórza gospodarczego.
8. Wnętrze I kondygnacji spichlerza.
9. Wnętrze II kondygnacji spichlerza - fragment.
10. III kondygnacja spichlerza - wnętrze.
11. Poddasze - wnętrze z konstrukcją więźby dachowej.
12. Fragment konstrukcji więźby dachowej poddasza.
13. Elewacja zachodnia - widok od strony północnej.
14. Wejście główne - elewacja południowa.

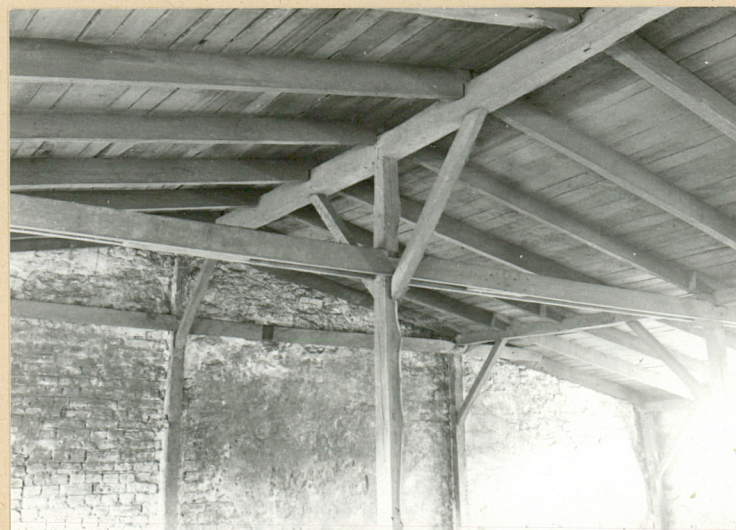
3.

Wieżba dachowa drewniana, typu płatwiowo - kleszczowego. Słupki przyściennie z mieczami ustawione przy ścianach krótszych podtrzymują dwie płatwie stopowe, dwa rzędy słupów (wplnostojących i przyściennych) podtrzymują dwie płatwie pośrednie, a środkowy rząd słupów - płatew kalenicową. Krokwie oparte u dołu zostały na płatwiach stopowych, w połowie swej długości na płatwiach pośrednich, górą wczopowane w płatew kalenicową. Słupy usztywnione zostały mieczami, zmniejszającymi rozpiętość płatwii pomiędzy pełnymi więzarami. Kleszcze wcięte na wręb obejmują słupy środkowe dzwigające płatew kalenicową tuż pod kleszczami, słupy boczne dzwigające płatwie pośrednie pod płatwiami. . Spinające słupy długie kleszcze obłapują również krokwie. Złącza konstrukcji spięte dodatkowo za pomocą śrub z podkładkami. Pokrycie dachu - papa na deskowaniu.

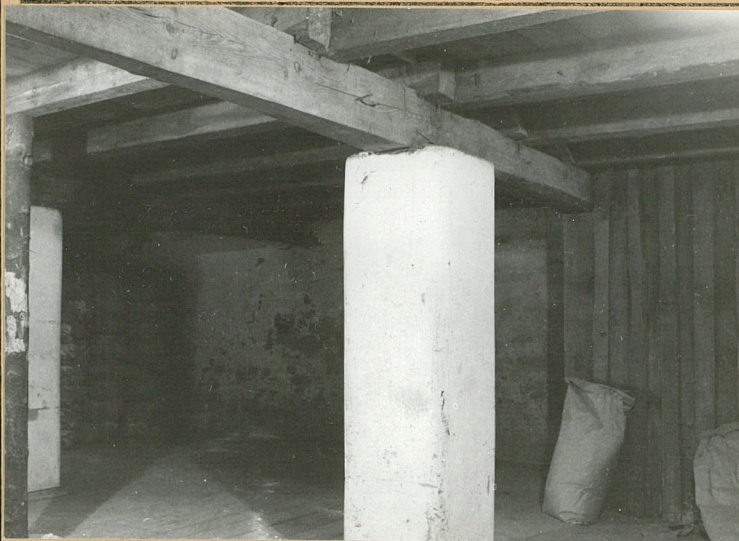
4.

Stropy - w niskich podpiwniczeniach (niewielkie pomieszczenia w narożach budynku) drewniane, belkowe, wsparte na podciągach wspartych na ścianach wydzielających te pomieszczenia. Na wysokości kondygnacji przyziemia drewniane, belkowe, wsparte na podciągach i sześciu słupach murowanych o przekroju zbliżonym do kwadratu, po trzy słupy w dwóch rzędach. Na wysokości II kondygnacji stropy drewniane, belkowe (analogicznie na wysokości II kondygnacji) wsparte na podciągach drewnianych i dwóch rzędach słupów drewnianych (po trzy w każdym rzędzie) . Słupy wzmocnione mieczami zmniejszającymi rozpiętość podciągów.

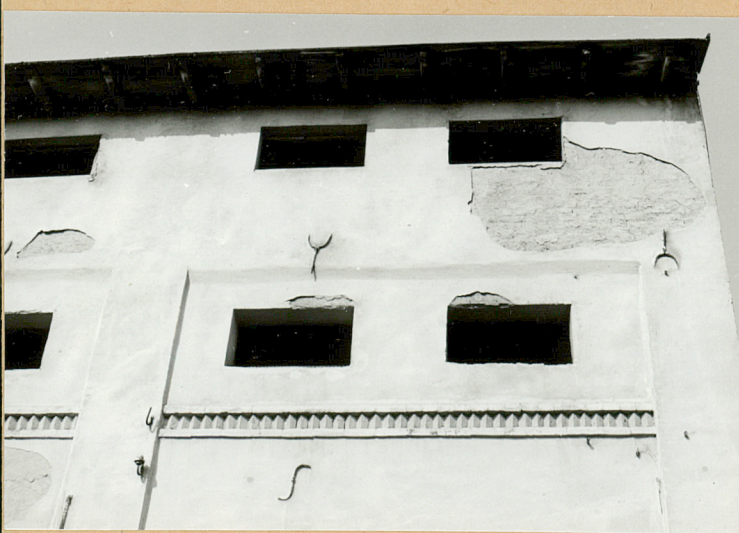
5.

Elewacja północna czteroosiowa na wysokości wszystkich kondygnacji, z płaskim pseudopilastrem na osi i analogicznymi przy skrajach. Elewacje północna i południowa dzielone poziomymi gzymsami międzykondygnacyjnymi zbudowanymi z trzech warstw wysuniętych cegieł - dolnej z wysuniętych wozówek, górnej z wysuniętych główek cegieł a między nimi warstwa krawędziami ukośnie

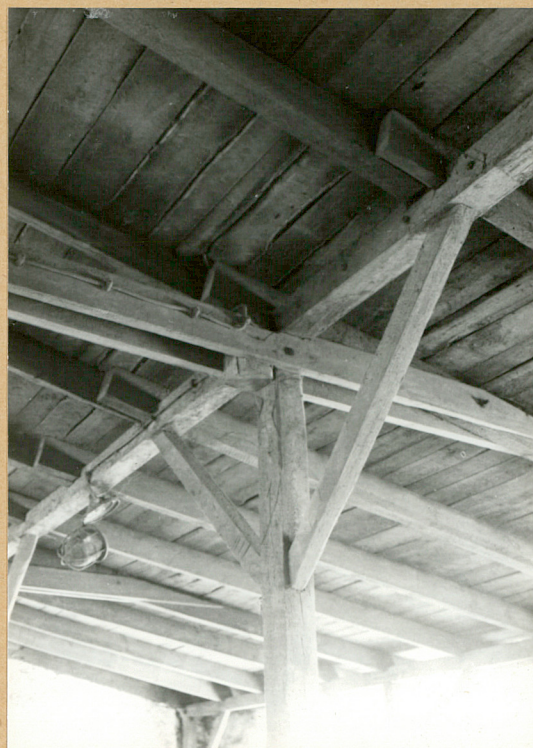
13.

ustawionych główek cegieł. Całość gzymsu nieznacznie wysunięta przed lico ściany. Elewacja wschodnia - zachodnia (szczytowe) rozwiązane analogicznie zamknięte spłaszczonym trójkątem, ujęte po bokach w nadwieszono, zredukowane do minimum kostki ceglane. Elewacje szczytowe nietynkowane. Wnętrze - zachowano pierwotny układ wnętrza. Wyposażenie - z pierwotnego wyposażenia nic się nie zachowało. Instalacje - elektryczna siły i światła.
