KOŚCIÓŁ P.W. ŚW. JADWIGI

1749 r., 1870 r.

OLSZOWA

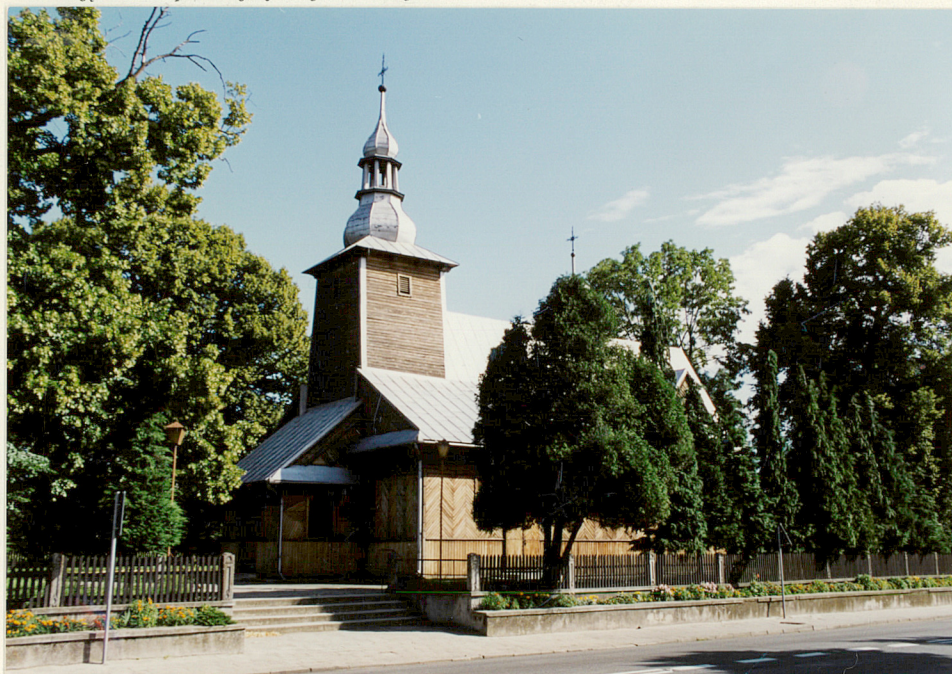
1. Widok ogólny kościoła od pd. - zach.
2. Plebania.
3. Brama wjazdowa z furtkami do zespołu sakralnego.
4. Nagrobek Józefa Chrzanowskiego.
5. Zwęglowanie ścian.
6. Widok na hełm wieży.
7. Widok na sygnaturkę.
8. Okno w pd. ścianie nawy.
9. Okno zakrystii.
10. Drzwi zewnętrzne do nawy.
11. Drzwi zewnętrzne do nawy – kutły szyldzik i klamka.
12. Widok ogólny kościoła od pd.
13. Widok kościoła od pd. – wsch.
14. Elewacja wsch. kościoła.
15. Widok kościoła od pn. – zach.
16. Elewacja zach. kościoła.
17. Elewacja kościoła – szczegół opracowania rysi.
18. Wnętrze kościoła - widok na prezbiterium.
19. Wnętrze kościoła - widok na chór muzyczny.

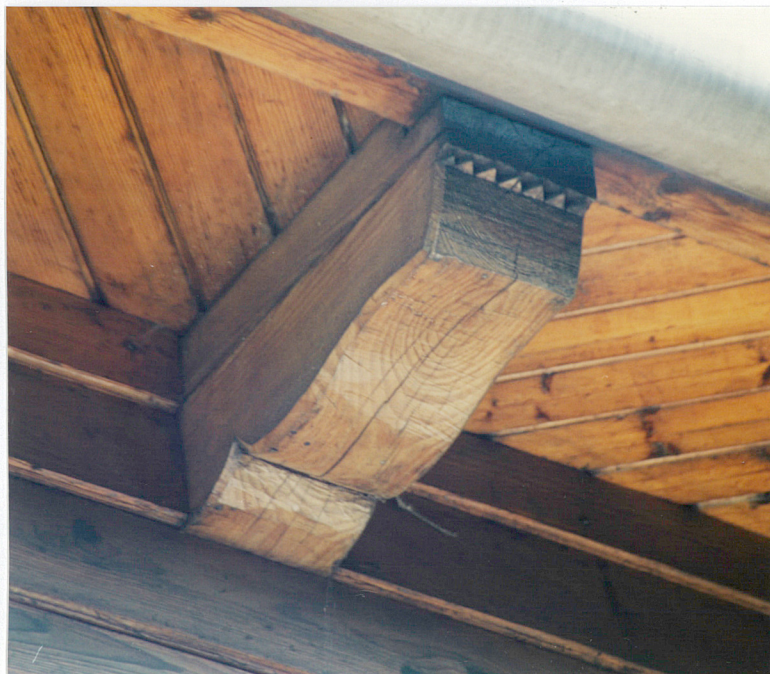
17.

Podstawowe wymiary elementów konstrukcyjnych nad nawą i prezbiterium w cm podwalina 20 x 14, belki stropowe 21 x 23, 24 x 18, słup 15 x 15, krokiew 18 x 16, zastrzał 17 x 13, 20 x 13. Pozostałe elementy więźby niedostępne. Belki ciosane i przetarte piłą kołkowane. Złącza na czop, wręby i nakładkę. Oznakowania ciesielskiego nie stwierdzono. **Nad nawami bocznymi i kaplicami** konstrukcja więźby nowsza, krokwiowa. Więźba dachowa **nad zakrystią** niedostępna, zapewne krokwiowa.

20. Najpilniejsze postulaty konserwatorskie <p>Konieczna impregnacja i uporządkowanie więźby dachowej.</p>

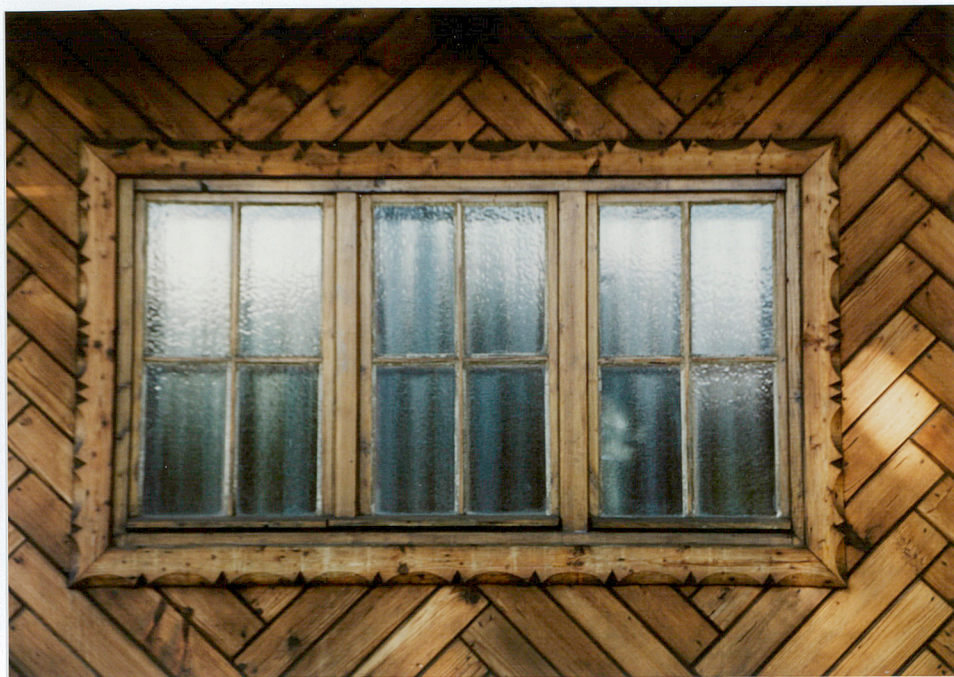
9.

Okna zakrystii drewniane, trójdzielne, o skrzydłach dzielonych szczebliną krzyżową na cztery kwatery. Otwory okienne zakrystii zabezpieczone kratami od wewnątrz. Stolarka okienna malowana farbą olejną. W górnej partii wieży niewielkie okienka zabezpieczone drewnianą żaluzją.

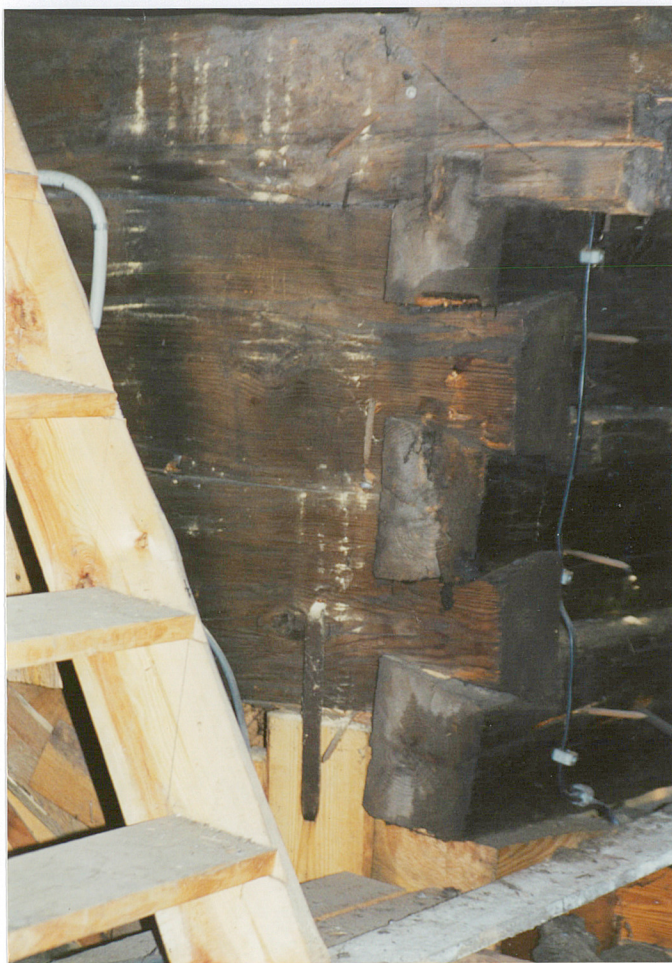
5.

Ściany drewniane, prezbiterium i częściowo nawa konstrukcji zrębowej o zróżnicowanych wymianach bierwion: 40 x 18, 31 x 18, 30 x 16 cm. Zwęgłowanie na „jaskółczy ogon”. Złącza węglów i konstrukcja ścian wtórnie obite nową boazerią, zasadniczo niedostępne poza niewielkim fragmentem na poddaszu. Ściany boczne nawy oraz wieży nowe, konstrukcji szkieletowej. Od zewnątrz ściany odeskowane drewnianymi klepkami w układzie pionowym, poziomym i w jodełkę, wewnątrz ściany wtórnie obite klepkami o analogicznym układzie, bejcowane i lakierowane.

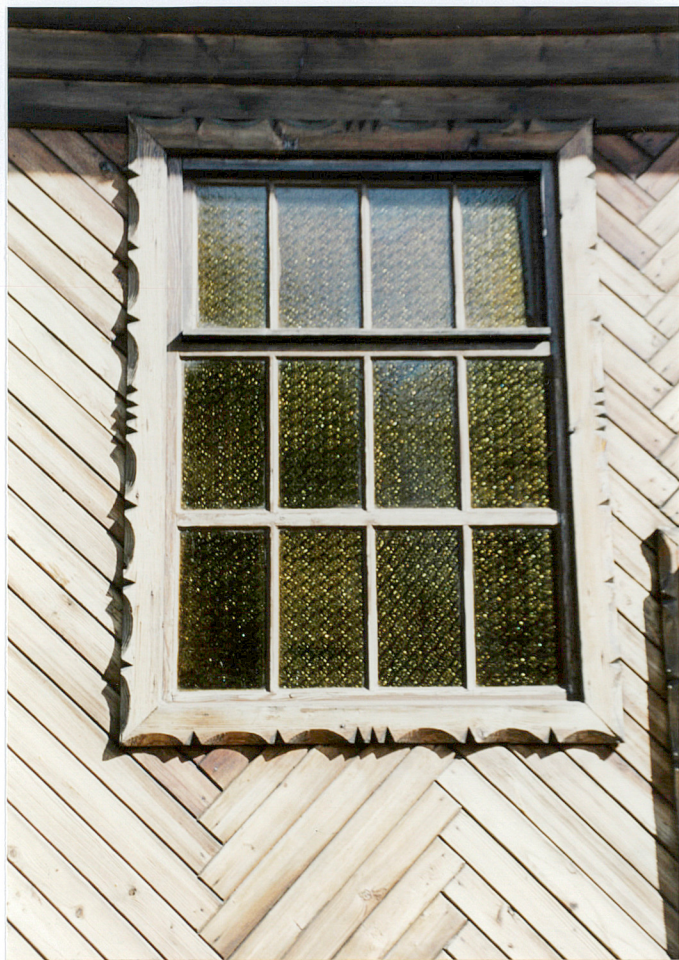
8.

Otwory okienne o wykoju prostokąta stojącego zamkniętego prosto ujęte w sfazowane drewniane opaski. **Okna prezbiterium i nawy** wtórne, drewniane, pojedyncze, stałe drobnopodziałowe, dwunastokwaterowe.

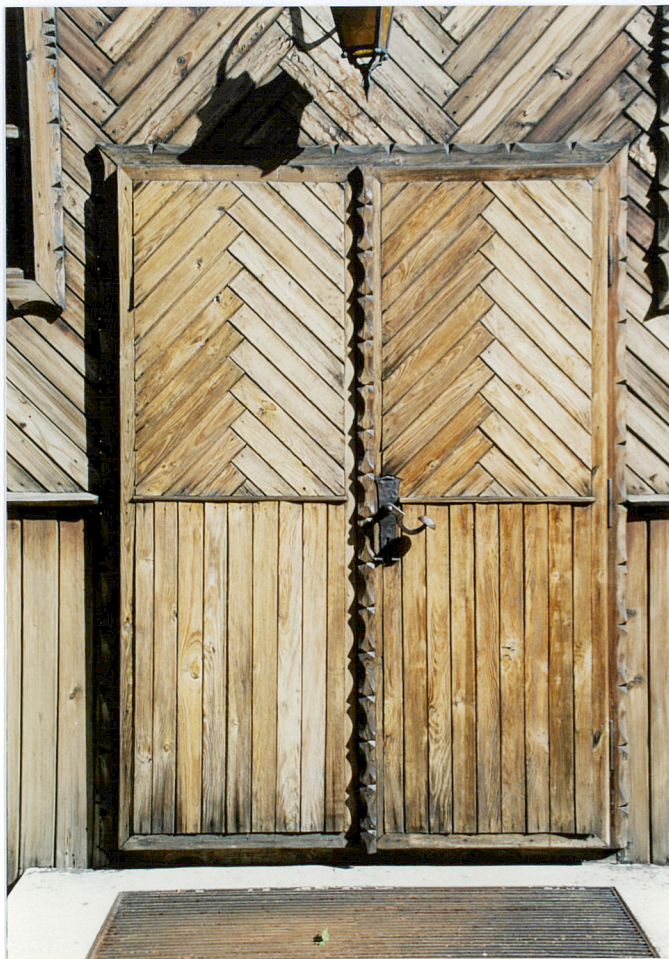
10.

Otwory drzwiowe o wykroju prostokąta stojącego lub zbliżonego do kwadratu. **Stolarka drzwiowa** wtórna, drewniana. **Drzwi zewnętrzne główne do kruchty** dwuskrzydłowe konstrukcji deskowej. Skrzydła jednostronnie opierane listwami; w dolnej partii w układzie pionowym, w górnej - w jodełkę. Zawiasy kątowe. Kuty szyldzik i klamka. **Drzw zewnętrzne boczne do nawy i zakrystii** analogiczne dwu- i jednoskrzydłowe. **Drzw wewnętrzne z nawy do kruchty** dwuskrzydłowe o konstrukcji ramowo-płycinowej, z górnym prześwitem dzielonym promieniście. Stolarka drzwiowa malowana lakierem bezbarwnym.

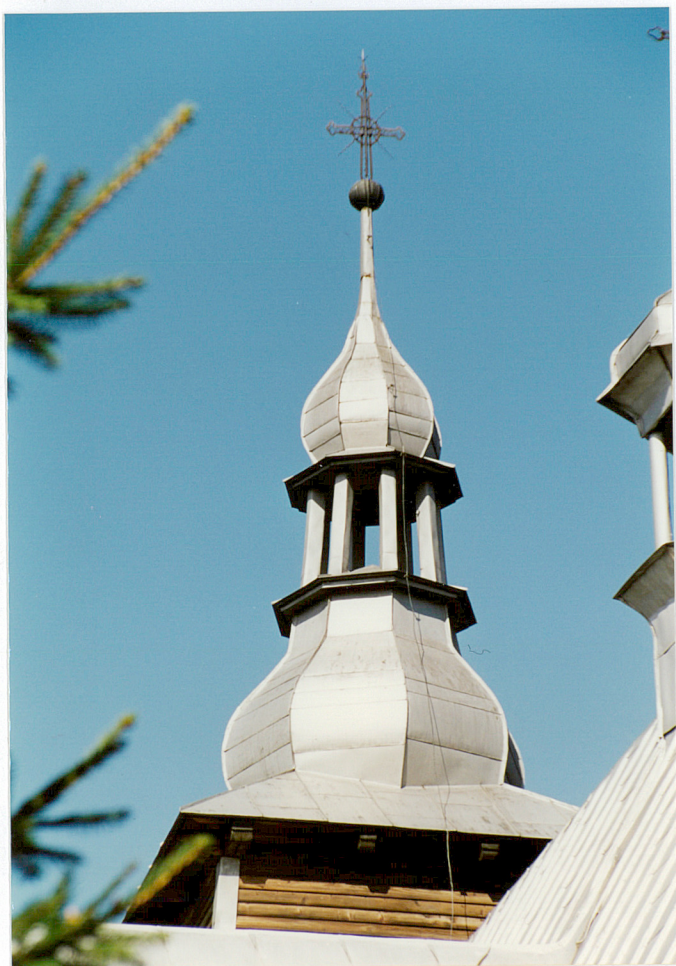
6.

cebulastym hełmem z ażurową latarnią zakończoną iglicą, kulą i krzyżem. Wieża wtopiona w prostopadłościenny korpus nawowo-prezbiterialny przekryty dwuspadowo, zakończony od wsch. trójpołaciowo. Przy nawie dwie prostopadłościennie kaplice obecnie wtopione w korpus nawowo-prezbiterialny, przekryte odrębnymi dachami dwuspadowymi. Przy nawie od zach. niewielka prostopadłościenna kruchta zadaszona pulpitowo. Do pn. – wsch naroża na styku nawy i prezbiterium przylega prostopadłościenna zakrystia przekryta dachem pulpitowym stanowiącym przedłużenie pn. połaci dachu prezbiterium. Dachy strome z wydatnym okapem z rysiami i nieznacznym załamaniem połaci. Nad nawę sygnaturka z sześcioboczną latarnią nakryta hełmem cebulastym zwieńczonym iglicą z kulą i krzyżem.

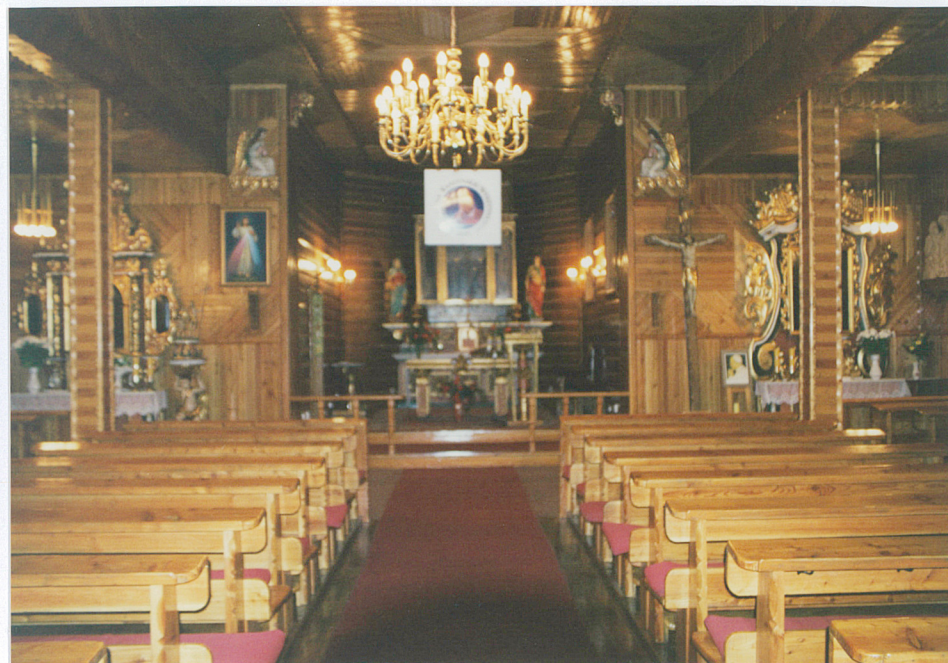
18.

Przekształcone. Obecnie trójnawowe, o wyodrębnionym uskokiem, węższym prezbiterium zamkniętym trójbocznie. Otwór tęczy płaski. Nawa z dwoma rzędami czworobocznych słupów wydzielających nawy boczne. W zach. partii nawy głównej chór muzyczny wsparty

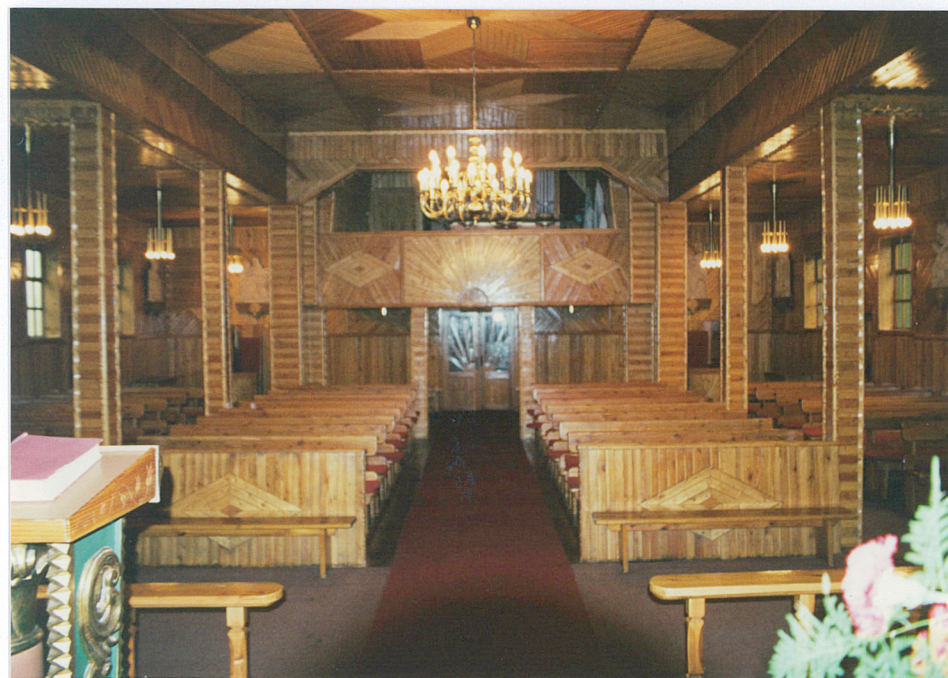
19.

na czterech czworobocznych słupach obitych klepkami. Balustrada chóru parapetowa. Empora muzyczna dostępna schodami zlokalizowanymi w pd.-wsch. partii kruchty. Ściany nawy, prezbiterium i kruchty oraz stropy wykładane bejcowanymi i lakierowanymi klepkami o układzie poziomym, pionowym i w jodełkę.
