DOM MIESZKALNY

**62-800 Kalisz.
Ul. Wodna nr 1**

1. Miejscowość ... KALISZ	4. Obiekt (nazwa jak w karcie)	5. Zawartość wkładki (nazwa materiału uzupełniającego)
2. Gmina ... KALISZ	DOM UL. WODNA NR 1	c.d. opisu i fotografie
3. Województwo ... wielkopolskie /d kaliskie/ ...

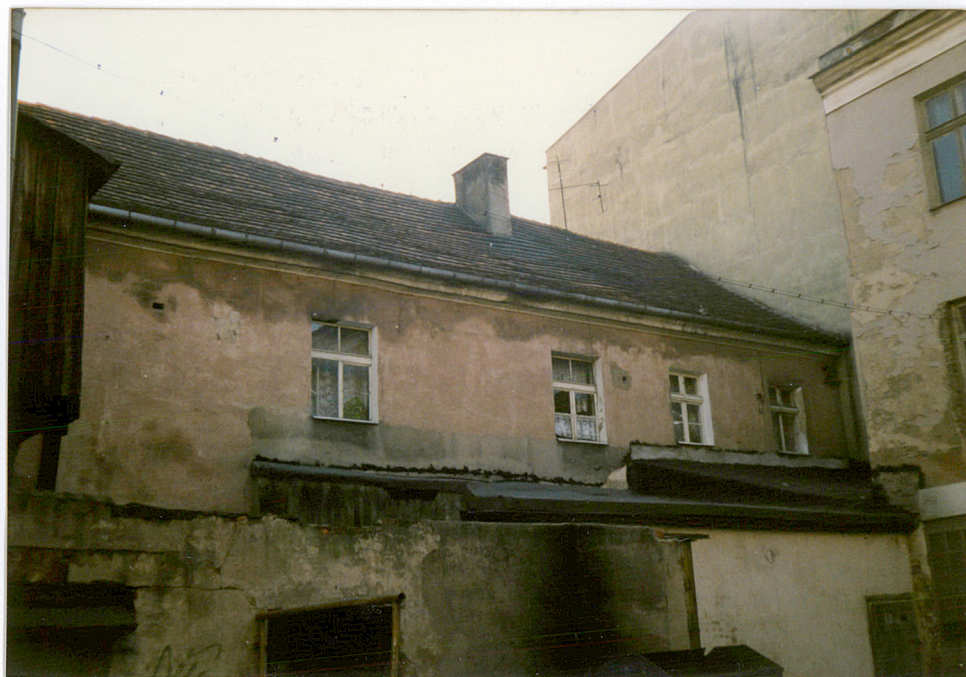
5

- 5.Wnętrze podwórza - elewacja północna budynku głównego.
- 6.Oficyna – skrzydło północne – elewacja północna i zachodnia skrzydła – od strony wnętrza podwórza.

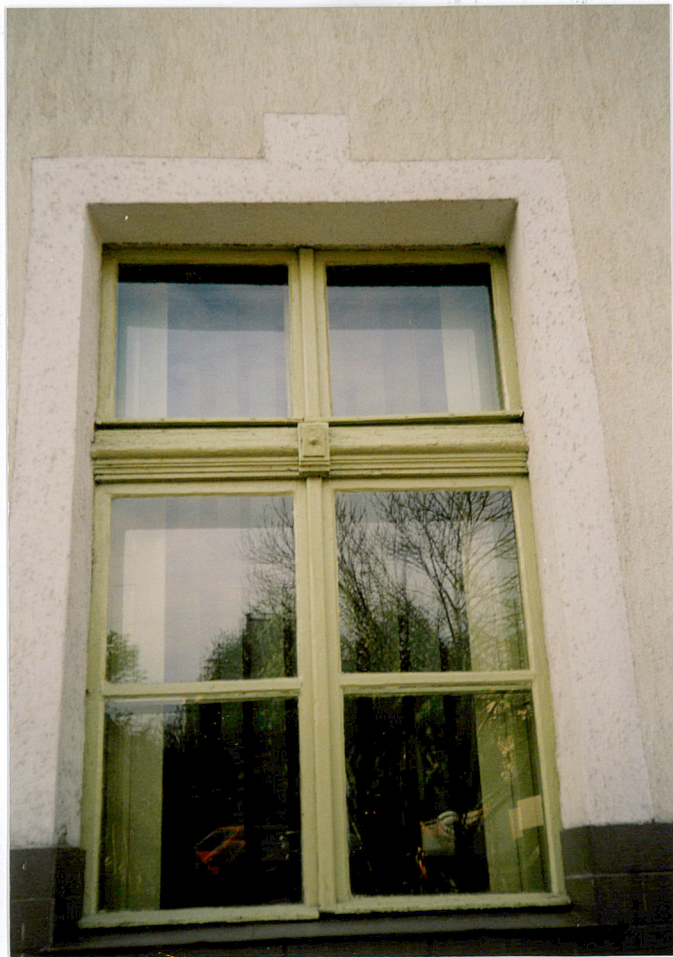
9

- 7.Klatka schodowa główna – schody prowadzące na piętro budynku.
- 8.Stołarka okienna - detal ślimienia i słupka - elewacja południowa.
- 9.Elewacja wschodnia – stolarka okienna z odmiennym detalem.

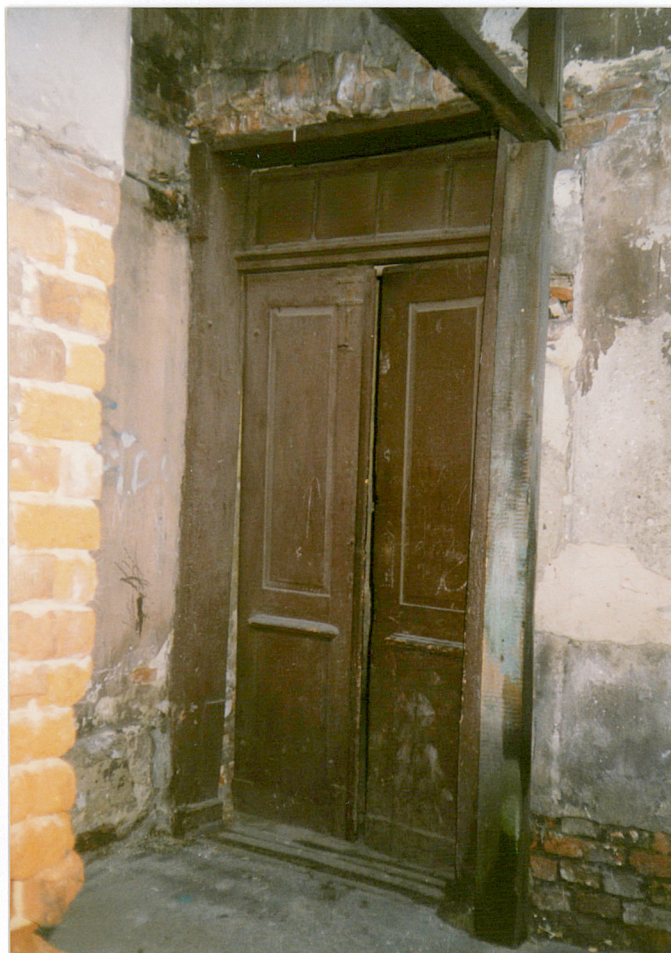
10

- 10.Drzwi wejściowe do sieni od strony podwórza wewnętrznego przy zbiegu z oficyną.
- 11.Wnętrze sieni od strony podwórza przy oficynie północnej.
- 12.Wnętrze sieni – schody prowadzące z piętra na poziom poddasza mieszkalnego.

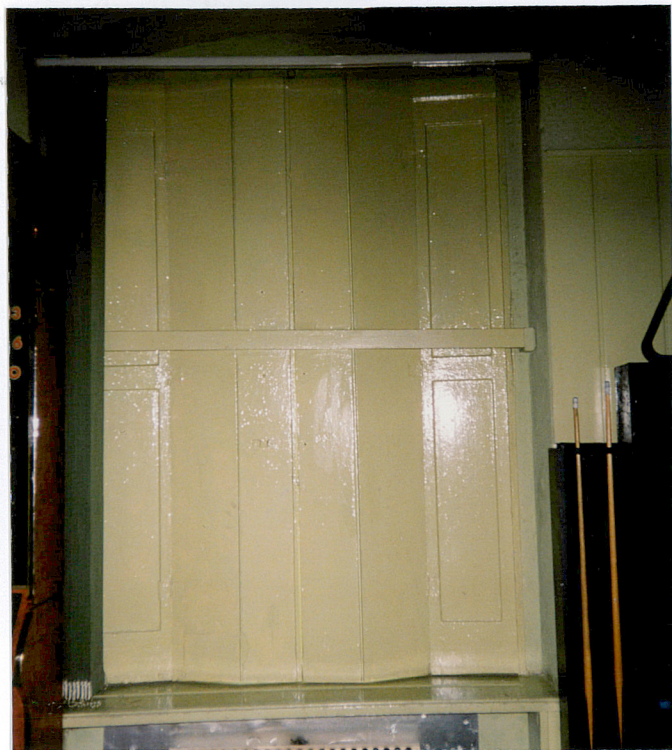
15

- 15.Okiennice drewniane stolarki okiennej pomieszczeń piętra / sala ze sklepieniami /.
- 16.Wnętrze – sklepienia sali dużej w części południowej budynku.

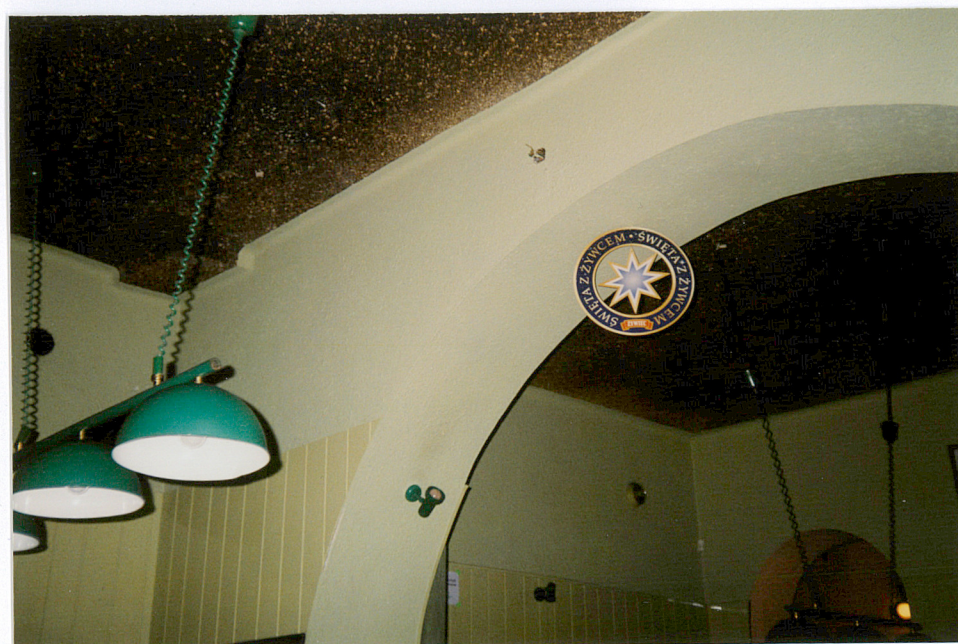
17

- 17.Fragment ściany arkadowej w pomieszczeniach przyziemia.
- 18.Przejścia arkadowe w przyziemiu budynku - część restauracyjna , podwyższona od strony północnej.
