1. Obiekt

GMACH PKO

1913

KALISZ

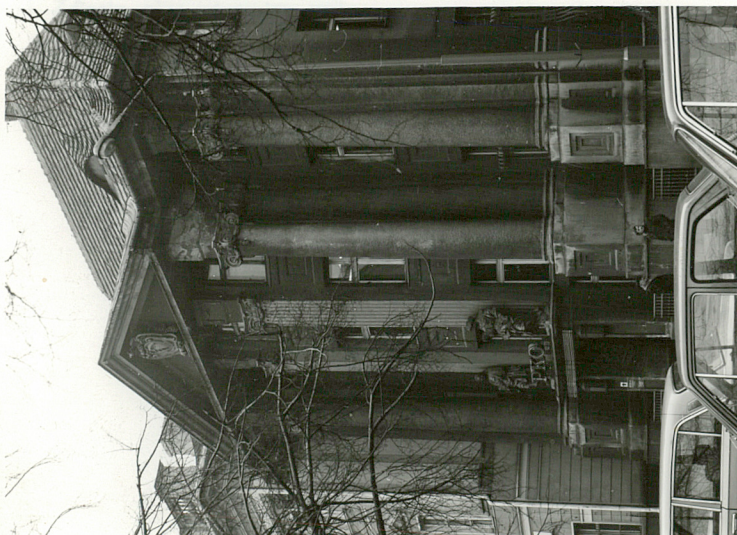
Budynek usytuowany w pd. pierzei ul. Wolności, wsch. ścianą szczytową przylega do gmachu Sądu Wojewódzkiego, od zach. i pd. wolnostojący, na pd. od pl. Boh. Stalingrydu. Korpus gł. 3-kondygnacyjny, części boczne 1-kondygnacyjne. Budynek podpiwniczony. Zbudowany z cegły, otynkowany. Strypy na tragarzach. Więźba dachowa o konstrukcji krokwiowo-jętkowej. Część tylna i przednia, poprzeczne do osi gł. budynku kryte dachami 4-spadowymi. Korpus gł. z dachem 2-spadowym. Dachy pokryte podwójną dachówką karpieńską. Dachy części bocznych 1-spadowe, kryte deskami i papą. Skrzydło tylne z dachem 1-spadowym pokrytym deskami i papą. W dwupoziomowym holu gł. posadzki z płytek kamiennych. Schody komunikujące obydwie części z kamienicą. Na wyższym poziomie balustrada z kraty żeliwnej z drewnianą poręczą. Schody gł. kl. schodowej ze sztucznego marmuru, balustrada z kraty. Na podestach kamienne. Na I ptr. podłogi drewniane. Okna skrzynkowe, 1-, i 2-skrzydłowe. Rzut budynku na planie wydłużonego prostokąta z wydłużonym skrzydłem na planie prostokąta. Gł. kl. schodowa z 3-biegowymi schodami. W części tylnej drugi prostokątna kl. schodowa z 2-biegowymi schodami. Schody betonowe z balustradą z kraty żeliwnej z drewnianą poręczą. Sztukaterie w formie profilowanych wałków na suficie holu gł., pomieszczeniach frontowych I ptr. Fasada 5-osiowa ukształtowana w formie portyku kolumnowego. Nad wejściem gł. na tle kanelowanych pilastrów dwie pełnoplastyczne postacie kobiece. W polu środkowym frontonu kartusz herbowy. Elewacja zach. 9-osiowa. Części 3-kondygnacyjne flankowane pilastrami. Część niższa zwieńczona pseudobalustradą. Skrzydło tylne zwieńczone pseudobalustradą. Elewacja tylna bez detalu architektonicznego. Instalacje - wod-kan., elektr., gaz., piece kafl.
