1. Obiekt

Kościół filialny p.w. św. Katarzyny

SWIBA

1. Miejscowość	5. Obiekt (nazwa jak w karcie)	6. Zawartość wkładki (nazwa materiału uzupełniającego)
2. Gmina ŚWIBA		
3. Powiat KĘPNO	kościół par. p.w. św. Katarzyny	c.d. opisu i historii, fotografie
4. Województwo KĘPNO		
..... wielkopolskie

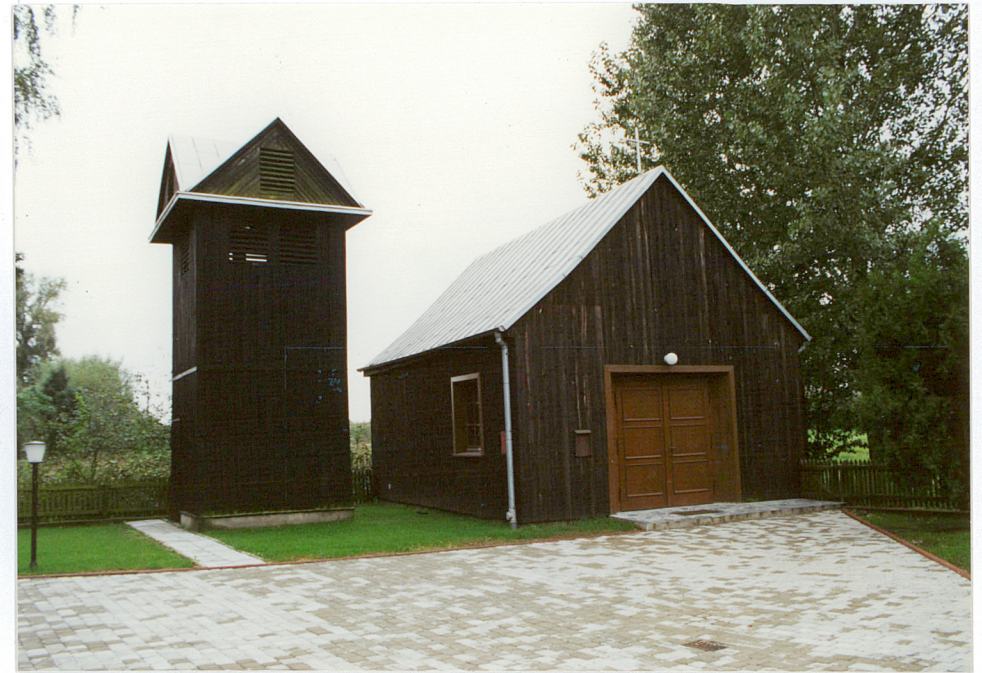
1. Widok kościoła od pn.-zach.
2. Widok ogólny na dzwonnice.
3. Dzwonnica i kaplica przedpogrzebowa.
4. Krzyż misyjny.
5. Podmurówka ściany kościoła.
6. Widok na sygnaturkę.
7. Okno nawy i prezbiterium.
8. Okno nawy (pod chórem).
9. Okno zakrystii.
10. Okno kruchty zach.
11. Drzwi zewnętrzne do kruchty.
12. Drzwi zewnętrzne do zakrystii.
13. Widok ogólny kościoła od pn.
14. Widok kościoła od pn.-wsch.
15. Widok kościoła od wsch.
16. Widok kościoła od pd.-wsch.

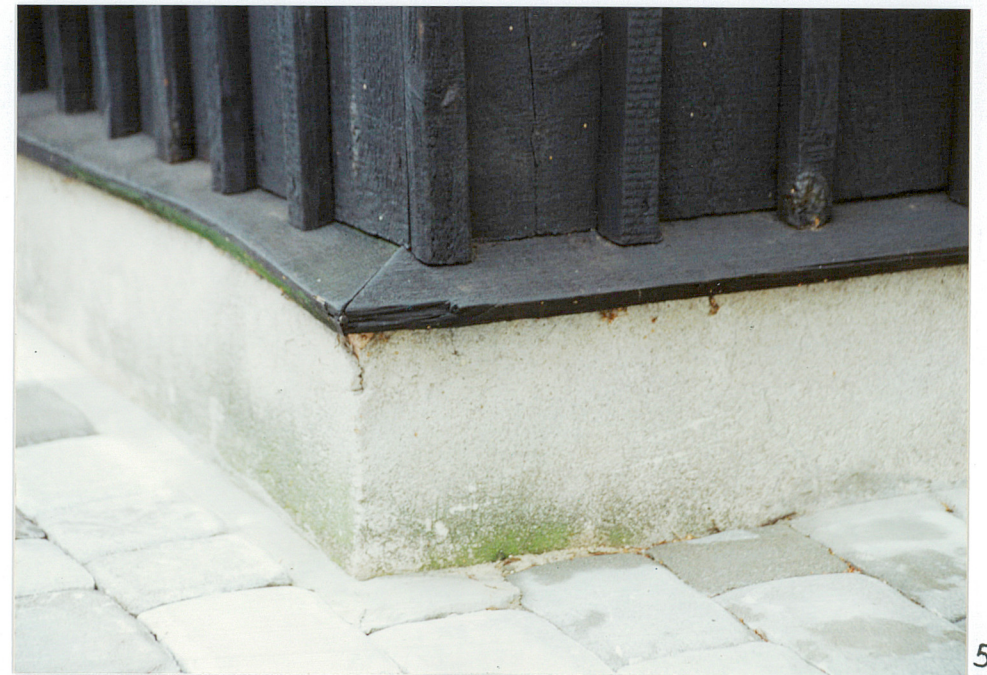
5.

Podwalina zapewne drewniana posadowiona na tworzącym, wydzielonym uskokiem i nakrytym drewnianym okapnikiem podmurówce z cegły ceramicznej i kamieni polnych łączonych zaprawą. Podmurówka pokryta tynkiem cementowo-wapiennym, fakturowym tzw. barankiem.

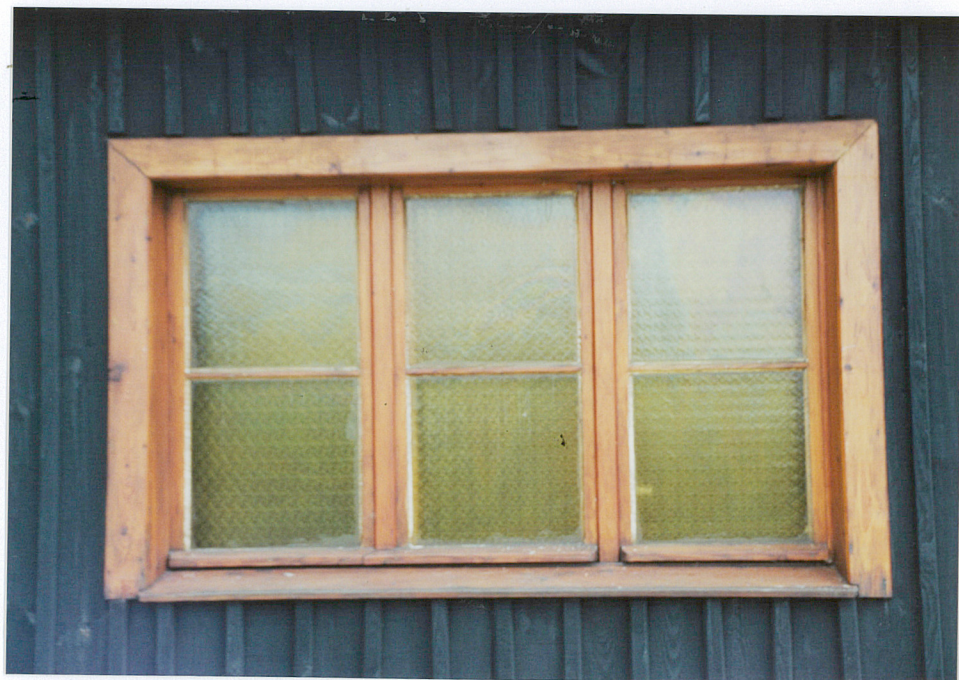
9.

Otwory okienne o wykroju prostokąta stojącego i leżącego zwieńczonego odcinkowo lub prosto. **Okna prezbiterium i nawy** wtórne, drewniane, stałe, jednodelne, piętnasto- i sześciokwaterowe. Ponadto pod chórem niewielkie dwukwaterowe, jednodelne okienko. **Okno zakrystii** trójdelne, o skrzydłach dzielonych na dwie zbliżone do kwadratu kwatery. **Okna obu krucht ośmio- i czterokwaterowe**. Stolarka okienna malowana lakierem, wypełniona szkłem kolorowym, ornamentowanym.

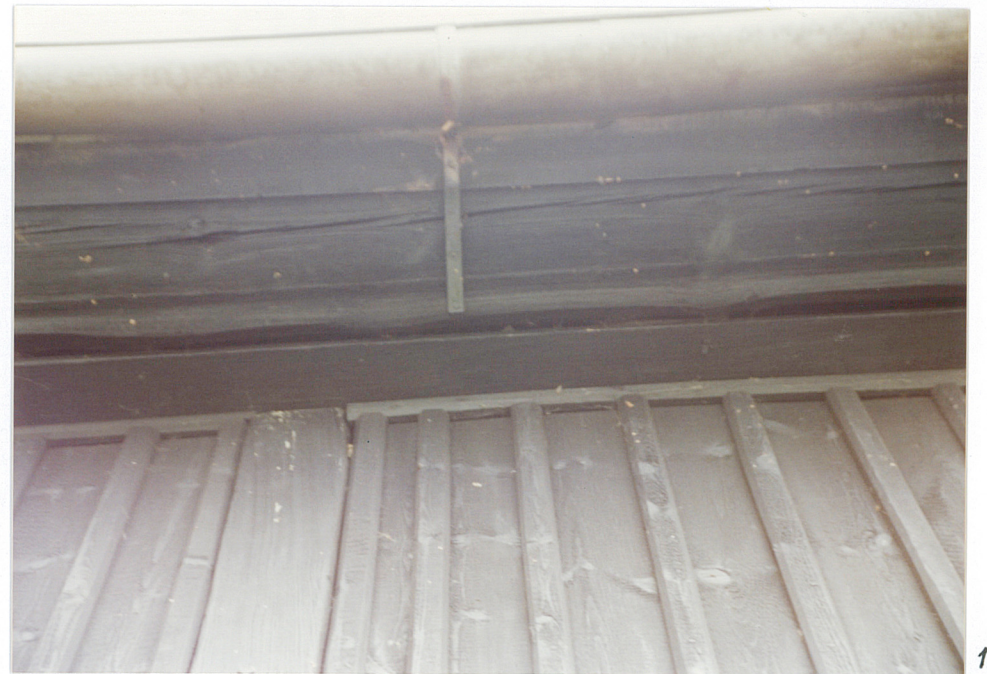
okapnikiem. Ściany szalowane pionowo z listwowaniem; listwy o sfazowanych krawędziach. Elewacje regularnie rozczłonowane otworami okiennymi, dodatkowo w partii nawy i prezbiterium rytmizowane lisicami. Ściany nawy, prezbiterium i kruchty obiega na jednym poziomie wydatny profilowany gzyms przekryty okapem przechodzącym w elewacji zach. w niewielki okapnik wydzielający szczyt. Elewacje w naturalnym kolorze drewna poddanego działaniu impregnatów i czynników atmosferycznych.

19. Gzyms koronujący elewacji w partii nawy.

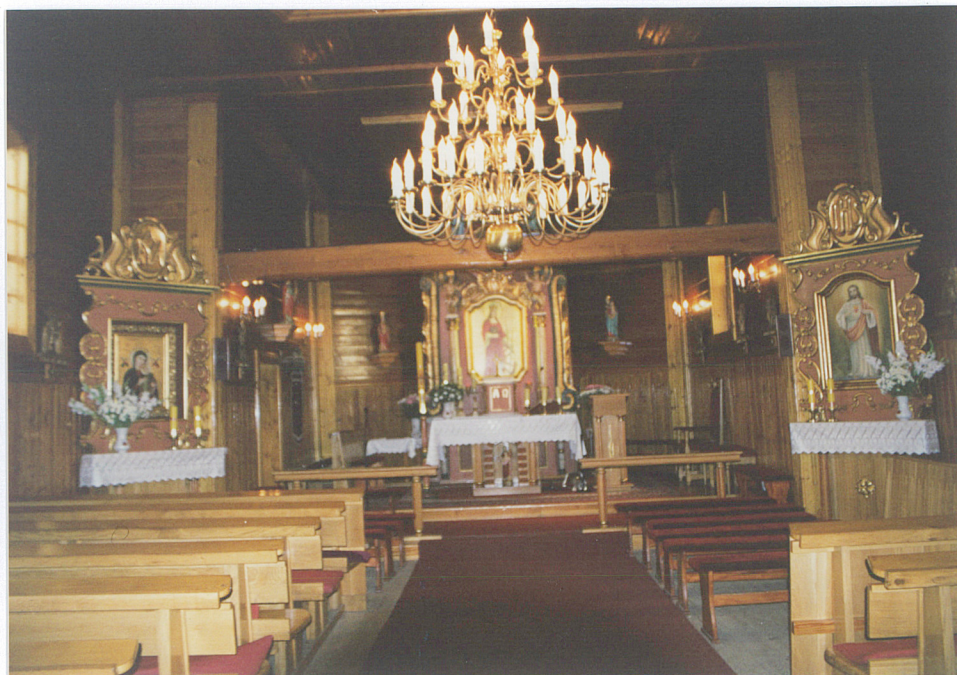
20. Wnętrze kościoła - widok na prezbiterium.

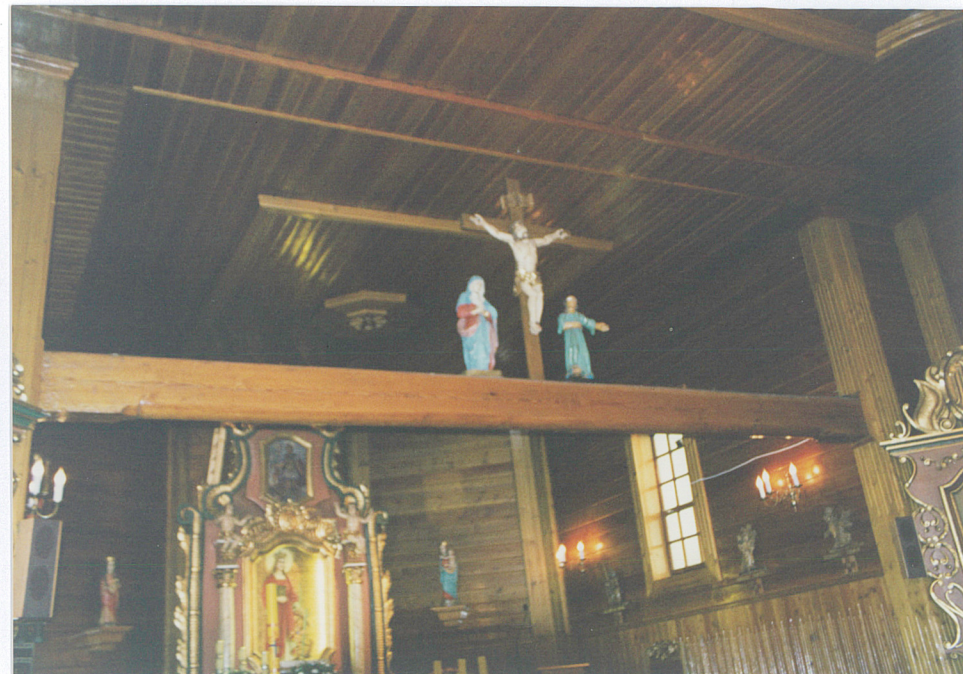
Jednonawowe, o wyodrębnionym uskokiem węższym prezbiterium zamkniętym trójbocznie. Otwór tęczowy płaski spięty belką tęczową o sfazowanych krawędziach zakończonych spływami ostrołukowymi. Pośrodku Pasja. W zach. partii nawy drewniany chór muzyczny wsparty na sześciu słupach o przekroju czworobocznym. Balustrada chóru parapetowa dekorowana pseudokasetonami. Empora muzyczna dostępna schodami zlokalizowanymi w pd.-zach. partii kruchty zach. Ściany nawy i prezbiterium artykułowane oszalowanymi lisicami. Otwory okienne i drzwiowe ujęte szerokimi opaskami. Ściany wraz ze stropami i balustradą chóru lakierowane.

21. Wnętrze kościoła – belka tęczowa.

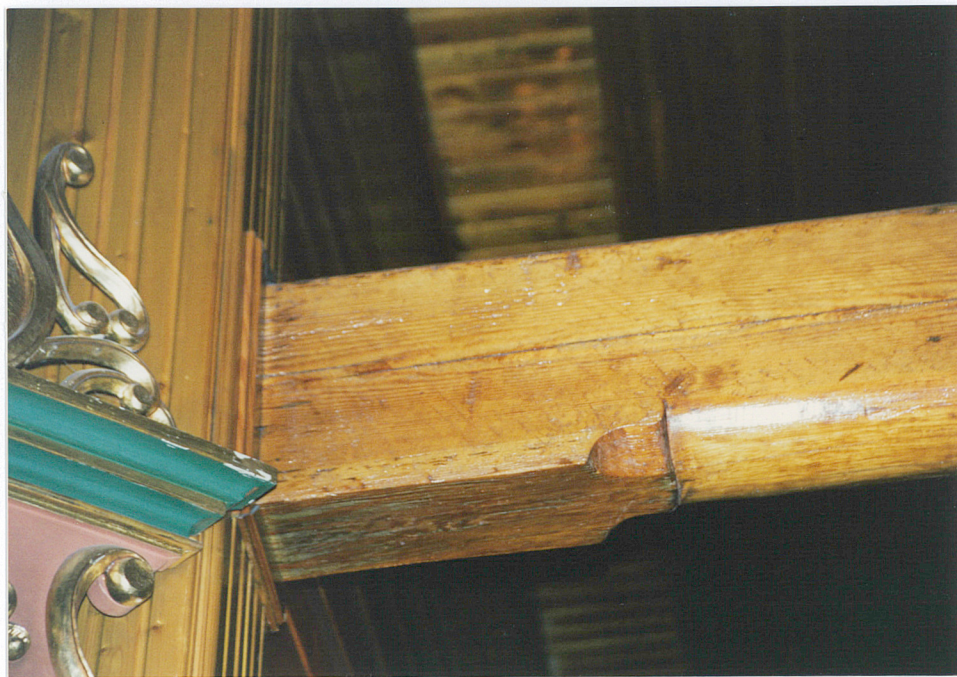
22. Wnętrze kościoła - opracowanie belki tęczowej.

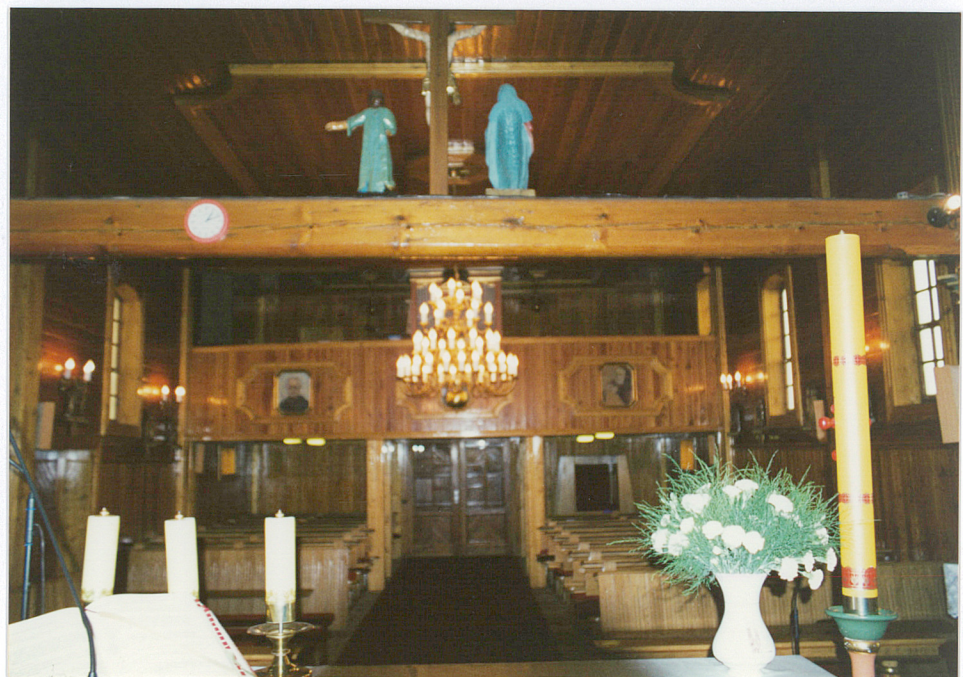
23. Wnętrze kościoła - widok na chór muzyczny.
