1. Obiekt	2. Czas powstania	3. Miejscowość
KAPLICA CMENTARNA P. W. ŚW. ROZALII	1785 r.	SŁAWNO

Kaplica cmentarna p.w. św. Rozalii zbudowana w r. 1785 z fundacji Józefa Sztolzman, odnowiona 1930.

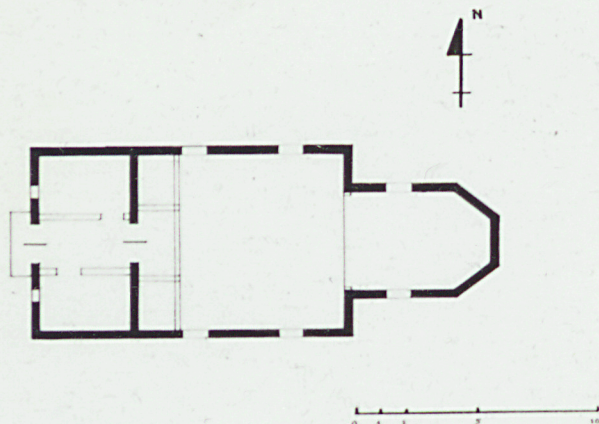
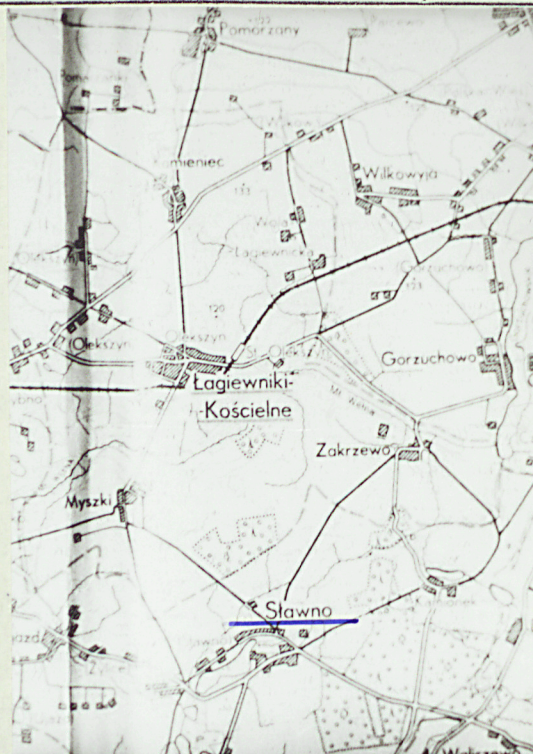
11. Zdjęcie plan sytuacyjny, rzutu

Położona we wsch. części wsi, na grodzisku stożkowym /obecnie cmentarz grzeablny/. Orientowany.

Na planie prostokąta, jednonawowa z węższym i niższym prezbiterium oraz wieżą w fasadzie zach. Prezbiterium zamknięte trójbocznie. W przyziemiu wieży kruchta na planie prostokąta, wieża kwadratowa. Nad nawą dach dwuspadowy, nad prezbiterium wielospadowy, nad kruchtą wielospadowy łamany. Wieża z chełmem cebulastym.

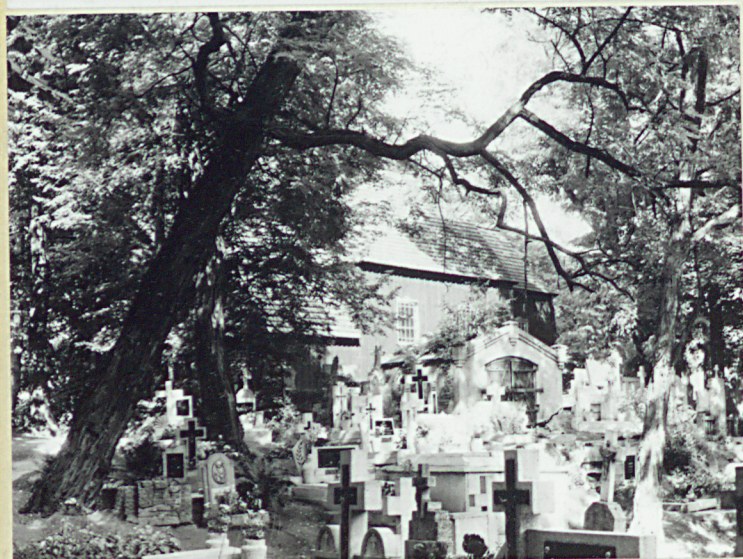
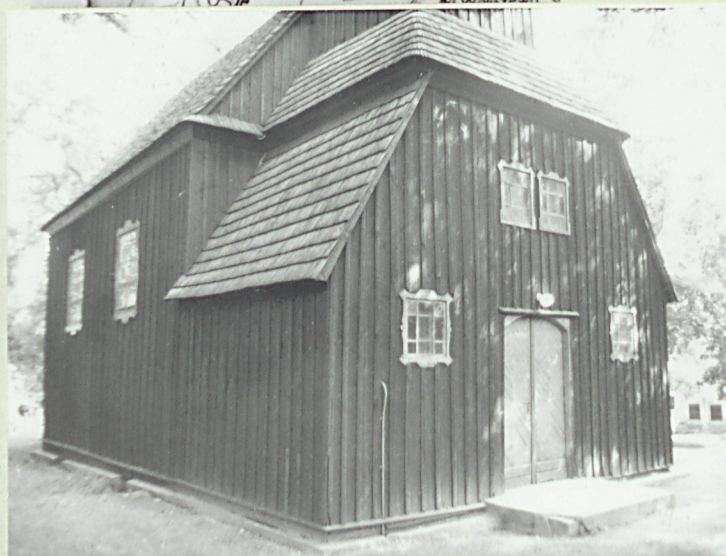
autor zdjęć Łukasz Makulec
 data wykonania 5.09.1985
 miejsce przechowywania negatywów WKZ w Poznaniu.

Drewniana, konstrukcji zrębowej, z wieżą na słup, oszalowana, Na murowanej podmurówce, dachy kryte gontem. Okna nawy duże, prostokątne, w drenianych nieregularnych obramieniach, okna kruchty od zach. w kształcie zbliżone do kwadratu, w podobnych obramieniach. Chełm wieży kryty gontem.

14. Kubatura	15. Powierzchnia użytkowa	16. Przeznaczenie pierwotne	17. Użytkowanie obecne
600 m ³	85 m ²	sakralne	sakralne
18. Prace budowlane i konserwatorskie, ich przebieg i dokumentacja		19. Stan zachowania (fundamenty, ściany zewnętrzne, ściany wewnętrzne, sklepienia, stropy, konstrukcje dachowe, pokrycie dachu, wyposażenie i instalacje)	
1939 - 57 - niezniszczony. 1980 - remont: przełożenie dachu, położenia nowych gontów, malowanie ścian zewnętrznych.		Stan zachowania dobry. Miejscami zbutwiały deski oszalowania w partii przyziemia.	
20. Najpilniejsze postulaty konserwatorskie			
Zabezpieczenie desek oszalowania.
