DOBRYCA

14. Kubatura ~ 4800 m ³	15. Powierzchnia użytkowa 370 m ²	16. Przeznaczenie pierwotne kościół parafialny	17. Użytkowanie obecne kościół parafialny
18. Prace budowlane i konserwatorskie, ich przebieg i dokumentacja (po 1945 r.) w 1952 roku(?) przeprowadzono remont kościoła, wyko- no nowe pokrycie gontowe. W 1954 roku odnowiono ołta- rze, część obrazów a także przemieszczono wówczas część małych rzeźb z ołtarza głównego do ołtarzy bo- cznych. W 1974 roku wykonano impregnację gontów i ścian olejowym preparatem do ochrony drewna. W 1982 roku przeprowadzono gruntowną restaurację koś- cioła wraz z jego rozbudową. Od strony zachodniej do- stawiono zakrystię, nawę wydłużono w kierunku wschod- nim i przesunięto wieżę. Wzmocniono wieżbę, wykonano nowy sufit drewniany pseudokasetonowy, nowy szalunek ścian zewnętrznych i wewnętrznych, zrobiono nowe drewniane posadzki, zapewne założono wtórnie okratio- wanie otworów okiennych, zrobiono nową stolarkę okienną, drzwiową do nowszej zakrystii, kruchty (z zew- nątrz). Wykonano nowe pokrycie dachu, wieży i sygnatur- ki.		19. Stan zachowania (fundamenty, ściany zewnętrzne, ściany wewnętrzne, sklepienia, stropy, konstrukcje dachowe, pokrycie da

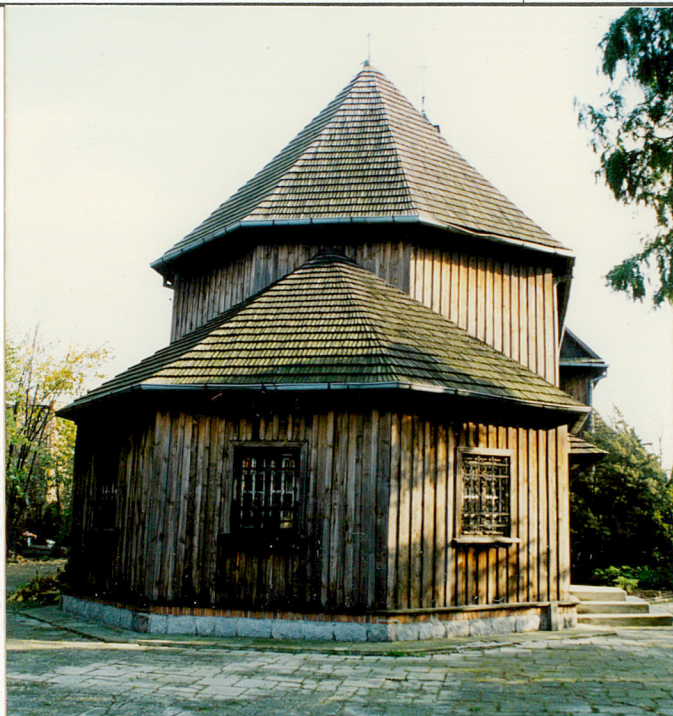
1. Elewacja południowa kościoła
2. Widok na zakrystię od strony zachodniej
3. Widok na kościół od strony Rynku
4. Okno w nawie
5. Wieża-widok od pd.-wsch.
6. Elewacja południowa prezbiterium
7. Ganek wejściowy od wsch.
8. Elewacja wschodnia kościoła
9. Kruchta południowa
10. Widok na dobudowaną zakrystię od pd.
11. Słup ganku wejściowego od wsch.
12. Fragment konstrukcji ganku wejściowego
13. Okno w rezbiterium, krata
14. Fragment elewacji wschodniej-rzeźba Chrystusa
15. Sygnaturka
16. Zwińczenie wieży
17. Elewacja północna nawy
18. Gzyms podokapowy-ganek wejściowy
19. Wieżba-widoczne nowsze elementy
20. Drzwi wejściowe do kruchty pd.
21. Drzwi wejściowe z prezbiterium do zakrystii
22. Drzwi wejściowe od wschodu
23. Drzwi wejściowe z kruchty pd. do nawy
24. Zamek w drzwiach do zakrystii z prezbiterium

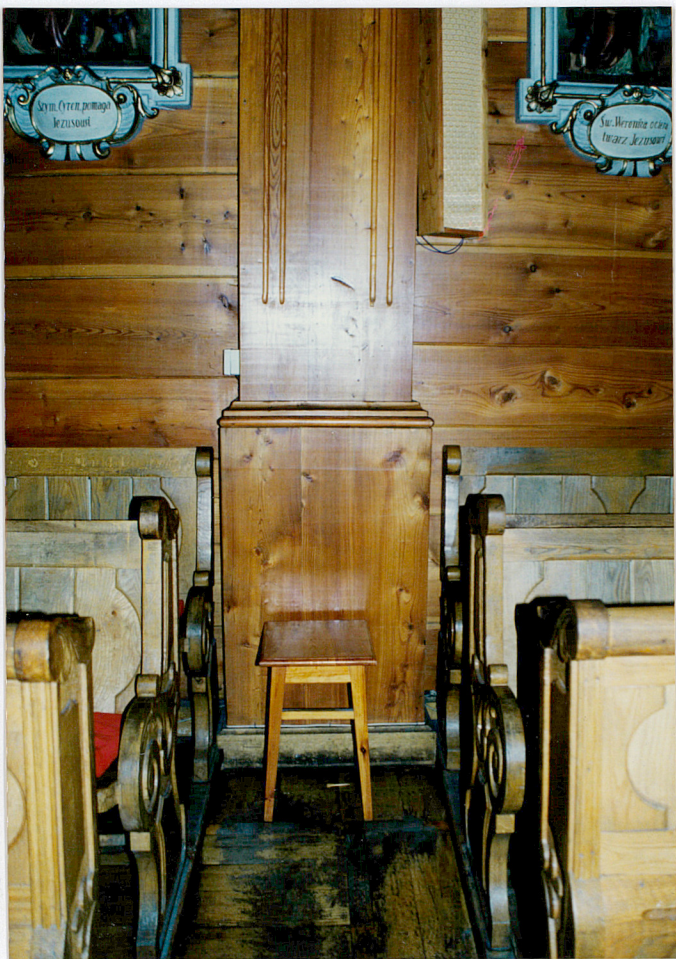
Wnętrze-ściany prezbiterium, nawy, kruchty podwieżowej, zakrystii-wyłożone lakierowanymi deskami, w prezbiterium i nawie-między pionowymi, drewnianymi pilastrami (pełniącymi zapewne rolę konstrukcyjną lisic). Sufity drewniane, wtórne, ozdobne, pseudokasetonowe; w dużym pseudokasetonie w nawie-nowsze malowidło. Również malowidło przedstawiające m. inn. powiększenie kościoła w 1982 r. na balustradzie chóru muzycznego. Całą szerokość wschodniej części nawy (w którą wtopiona jest czworoboczna wieża) wypełnia nadwieszony chór muzyczny niesiony przez cztery drewniane, czworoboczne w przekroju słupy, ustawione w dwóch rzędach. Wygląd wnętrza kościoła pochodzi z okresu remontu i rozbudowy w 1982 r. i lat następnych.

25. Chrzcielnica
26. Wnętrze-baza pilastra drewnianego
27. Xero zdjęcia z 1965 r. Belki tęczowej z krucyfiksem
28. Wnętrze prezbiterium-ściana pn.
29. Xero zdjęcia ołtarza bocznego, prawego, 1965
30. Xero zdjęcia z 1965 r.-ołtarz główny
31. Malowidło na balustradzie chóru muzycznego
32. Wnętrze kościoła-widok z chóru muzycznego
33. Nowszy strop pseudokasetonowy-nawa
34. Nowszy strop pseudokasetonowy-chór muzyczny
35. Nowszy strop pseudokasetonowy-chór
36. Ambona
37. Rzeźba nad głównym wejściem
38. Wnętrze nawy-żyrandol
39. Prospekt organowy
40. Nagrobek ks. S. Śniatały
41. Nagrobek ks. Z. Mikołajczyka
42. Nagrobki księży po pn. stronie kościoła

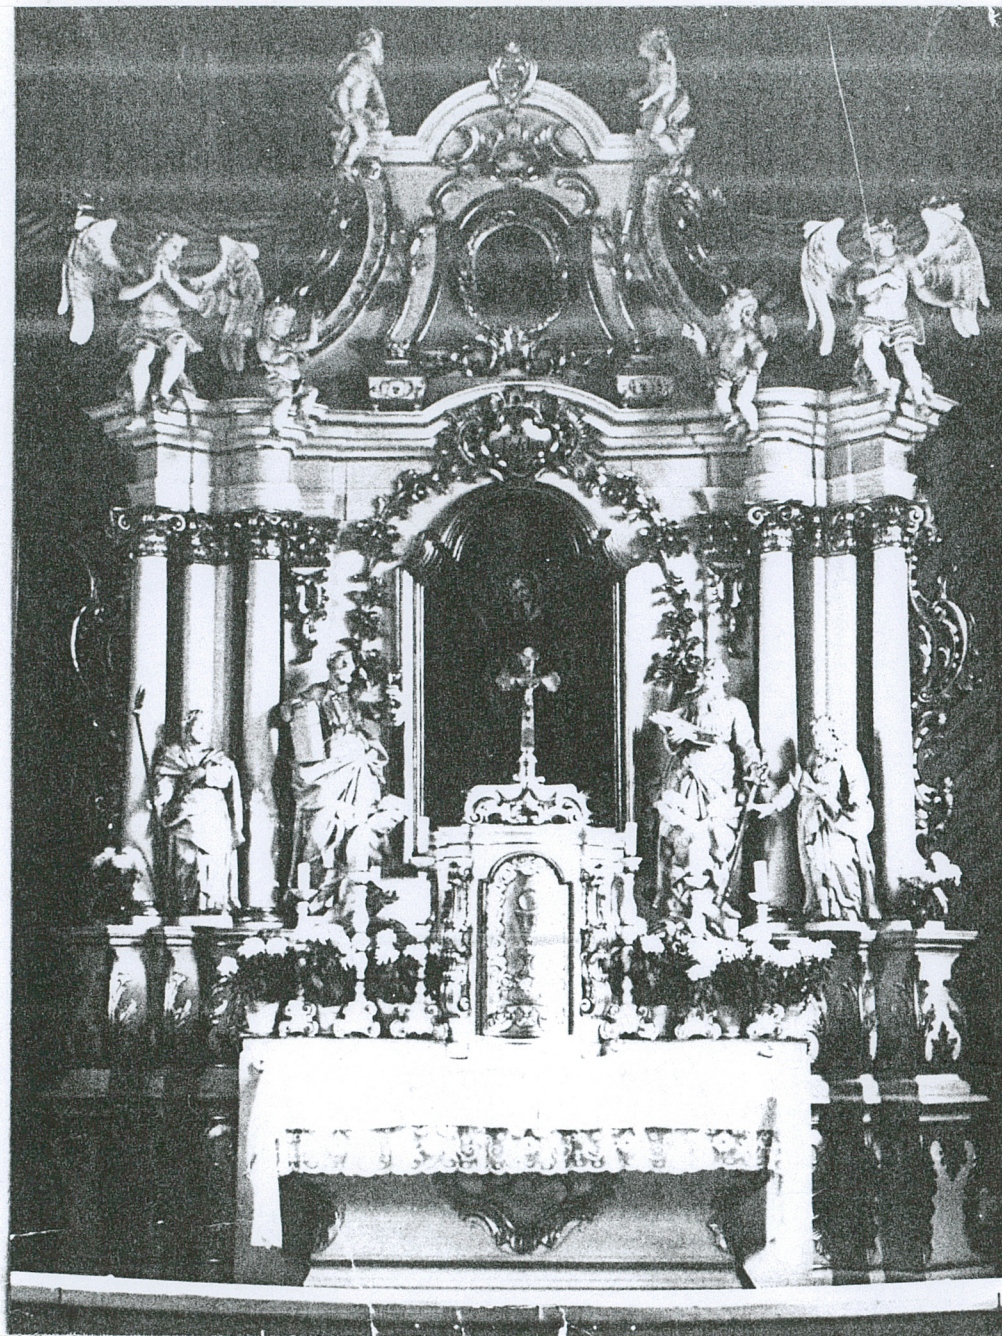
30.

Wyposażenie: ołtarz główny rokokowy z 1780 r., architektoniczny, Franciszka Eytnera, odnowiony w 1938 r., restaurowany w 1954 r., z obrazem św. Tekli w retablum i Chrystusa Boleściwego w zwieńczeniu. Ołtarz boczny (prawy) z 1781 r., rokokowy, Franciszka Eytnera, architektoniczny, z barokowym, XVII-wiecznym obrazem św. Anny Samotrzeć i obrazem św. Jana Nepomucena być może autorstwa A. Korblewskiego z 3 ćw. XVIII w. Ołtarz boczny (lewy)-rokokowy, z 1781 r., z obrazem
