1. Obiekt zabytkowy

KOŚCIÓŁ po ewangelicki

DOBRZYCA

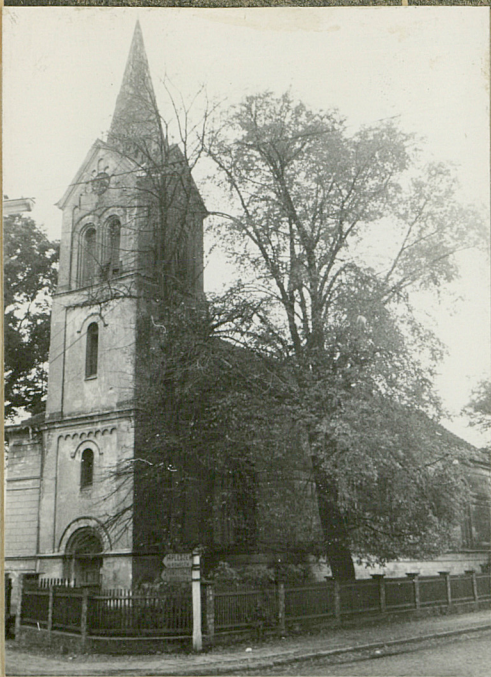
b. zaniedbany: pokrycie dachu, tyłki, rynnny rynnapoję naprawy. Wnętrze zdemastowane.

ny, uwagi opisowe, fotografia
 Zwrócony prezbiterium na
 pd. Murowany, tynkowany.
 Jednonawowy z prezbiterium
 węższym zamkniętym pół-
 kolistą, z wieżą w fasadzie
 pn. Pny prezbiterium, w
 nawoznikach nawy dwie
 prostokątne lokalności
 /wzsch. z dobudówką/.
 Wnętrze nakryte stropem.
 Pny ścianach empony.
 Fasady boniowane. Okno
 półkolistą. Dach 2-spadko-
 wy, kryte dachówką.
