1. Obiekt zabytkowy

DWÓR

WRZĄCA WIELKA

31. Szkic sytuacyjny, plan schematyczny, uwagi opisowe, fotografia

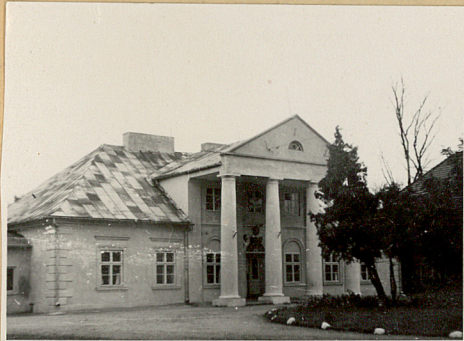
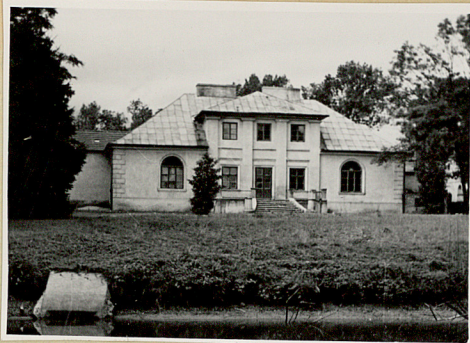
Murowany, otynkowany. Zwrócony frontonem na zach. Parterowy z dwukondygnacyjnym poddaszem, czterokolumnowy portyk z wieńczącym trójkątnym tympanonem od frontu i porożnym piętrowym, trójosiowym ryzalitem od ogrodu. Dach czterospadowy kryty blachą. Wkład węższy przebudowany.

Obiekt po remoncie. Należy znieść blachę na dachu - zdemontować, wgl. pozmianować mianem wieży dachowej.

rok	Wyszczególnienie prac	Koszt tys. zł
1958	Remont kapitalny - Remont stolarki, rynn i rynn spustowe, remont dachu, prace elewacyjne, malowanie.	70.000,-
