1. Obiekt zabytkowy

Ruiny Lamusa (?)

WRZĄCA WIELKA

3. Wiek XVII<sup>2</sup>

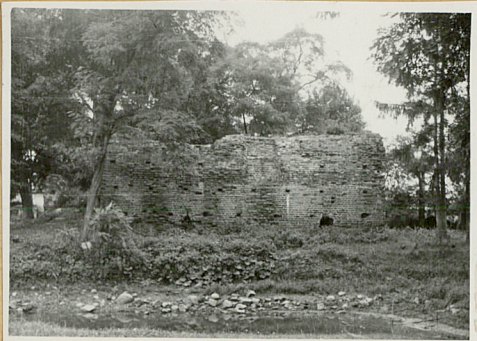
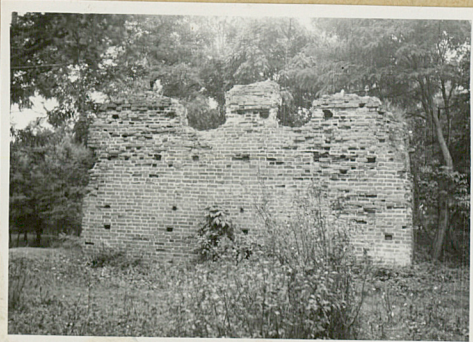
31. Szkic sytuacyjny, plan schematyczny, uwagi opisowe, fotografia

Opis:  
 Położone w parku. Murowane z cegły w układzie polskim z użyciem cegły glazurowanej. Zachowane na planie czworoboku. Zachowane mury obwodowe do wys. piętra i piwnice sklepione bryklowo z otworami o charakterze otworów sklepianych półkolistych.

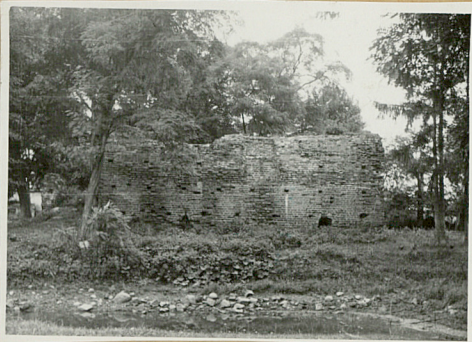
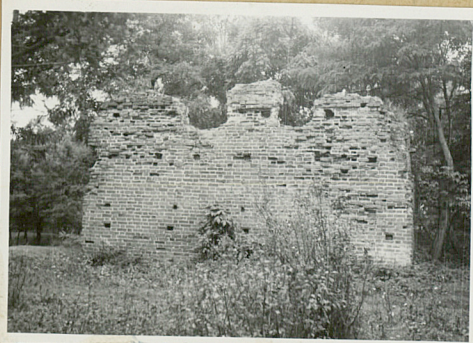
31. Szkic sytuacyjny, plan schematyczny, uwagi opisowe, fotografia

Opis:  
 Położone w parku. Murowane z cegły w układzie polskim z użyciem cegły glazurowanej. Zachowane mury obwodowe do wys. piętra i piwnice sklepione beczkowo z oknami o charakterze strzelnic sklepianych półkolistych.
