STAROSTWO  
DOM-UL. MICKIEWICZA 12

1880 r.

KOŁO

1. Miejscowość	2. Obiekt (nazwa jak w karcie)	3. Zawartość wkładki (nazwa obiektu lub materiału uzupełniającego)
KOŁO	DOM-UL. MICKIEWICZA 12	OPIS

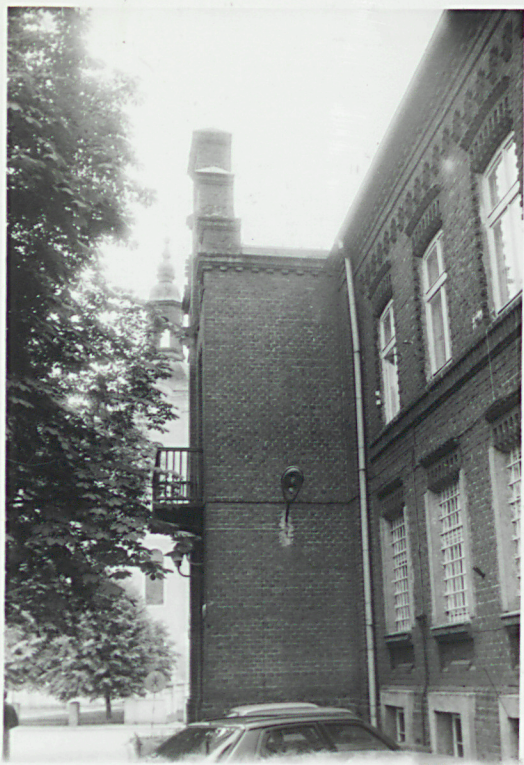
2

1. Widok w kier. pn.-zach.
2. Fragment elew. wsch.
3. Ryzalit na elew. wsch.
4. Elew. pn.
5. Elew. zach.
6. Widok w kier. pd.-zach.
7. Część środkowa elew. zach.
8. Drzwi w ryzalicie w części wsch.
9. Konstrukcja dachowa
10. Schody na I-piętro
