1. Obiekt

KAMIENICA - UL. STARY RYNEK 26 HOTEL

1. Miejscowość KOŁO	2. Obiekt (nazwa jak w karcie) KAMIENICA-UL. ST. RYNEK 26	3. Zawartość wkładki (nazwa obiektu lub materiału uzupełniającego) OPIS
------------------------	--	--

1. Miejscowość KOŁO	2. Obiekt (nazwa jak w karcie) KAMIENICA	3. Zawartość wkładki (nazwa obiektu lub materiału uzupełniającego) FOTOGRAFIE
------------------------	---	--

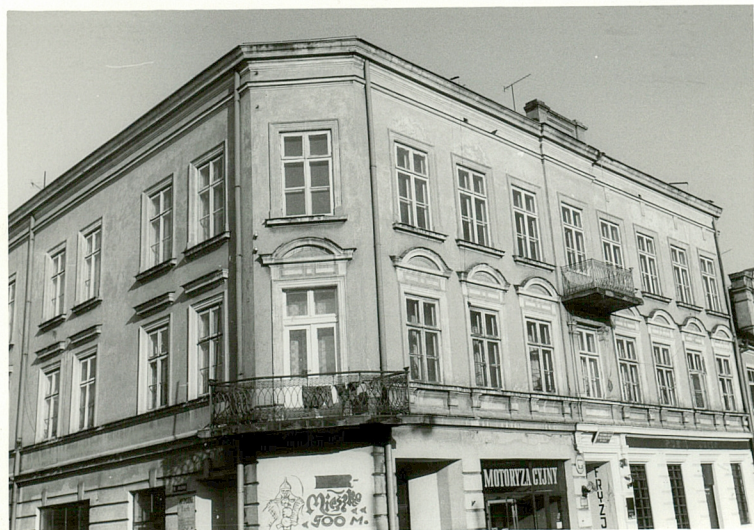
0 1 2 3 4 5 SKALA 1:200

Rzut - ogólny zarys w kształcie litery "L", dwa zestawione skrzydła z których dłuższe zbudowano w osi wsch.-zach. Obiekt w ogólnym układzie dwutrakowy, rozdzielony korytarzem w części środkowej. Duże klatki schodowe.

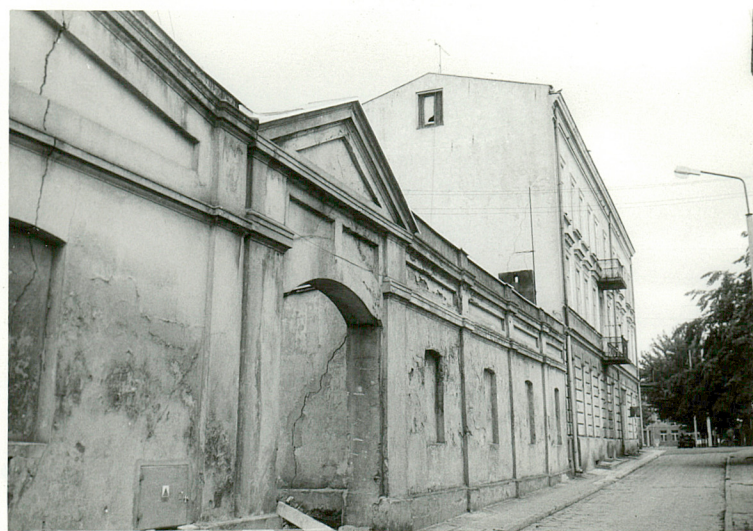
2

1. Widok w kier. pd.-wsch.
2. Brama wjazdowa na podwórze
3. Elew. zach.
4. Elew. pn.
5. Otwory okienne i balkon
6. Fragment otworu drzwiowego i gzymsów
7. Elew. wsch.
8. Schody na I-piętro
