OŚRODEK DOKUMENTACJI
ZABYTEKÓW W WARSZAWIE
KARTA EWIDENCYJNA ZABYTEKÓW
ARCHITEKTURY I BUDOWNICTWA

Nr 4960
WIELKOPOLSKIE

643/2 OFICyna - OB. BUDYNEK RECEPCYJNY I HOTEL

ZAKRZEWO

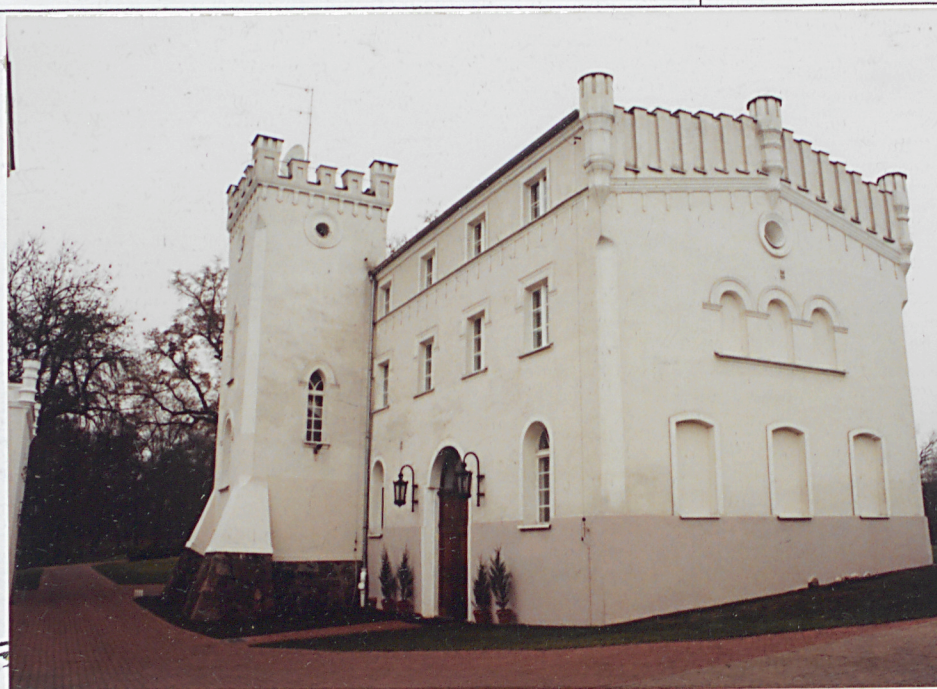
Oficyna została wybudowana w okresie, gdy dziedzicem Zakrzewa był Albin Belina-Węsierski (1812 – 1875). Powstała około 1860 roku. Budynek wybudowano, z zastosowaniem form neogotyckich nawiązujących do gotyckiej architektury świeckiej. Pierwotnie, we wschodniej części oficyny mieściła się stajnia. Wejścia do budynku znajdowały się od strony pałacu w płytkich pseudoryzalitach w grubości muru, w drugiej i ósmej osi. Budynek był wielokrotnie przebudowywany. Przebudowy w bardzo poważnym stopniu wpłynęły na układ wnętrza, który całkowicie został przekształcony oraz na wygląd elewacji. Ostatnia przebudowa, która miała miejsce w latach 80-tych XX w. spowodowała odwrócenie pierwotnej orientacji oficyny, której elewacja frontowa zwrócona była w kierunku podjazdu do pałacu. Likwidacja otworów drzwiowych w elewacji północnej, przekształcenie wnętrza i umieszczenie głównego wejścia do budynku w zachodniej ścianie wieży, przylegającej do elewacji południowej spowodowały reorientację budynku, którego fasadę stanowi obecnie elewacja południowa.

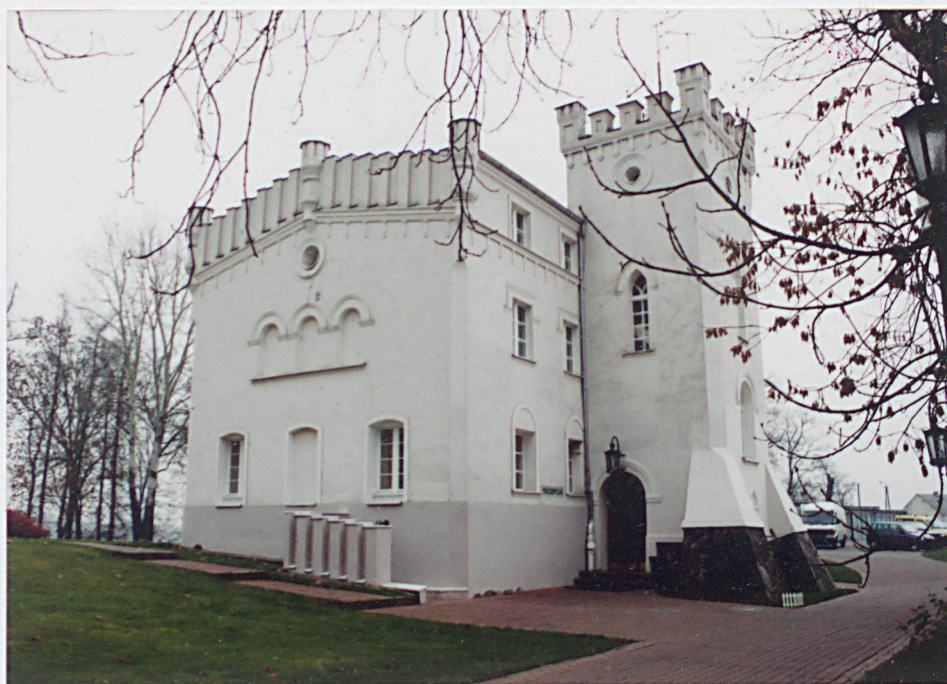
1. Widok na południowo-zachodni narożnik budynku.
2. Widok na południowo-wschodni narożnik budynku.
3. Widok na budynek z zachodu.
4. Elewacja zachodnia. Widok ogólny
5. Elewacja zachodnia. Krenelaż.

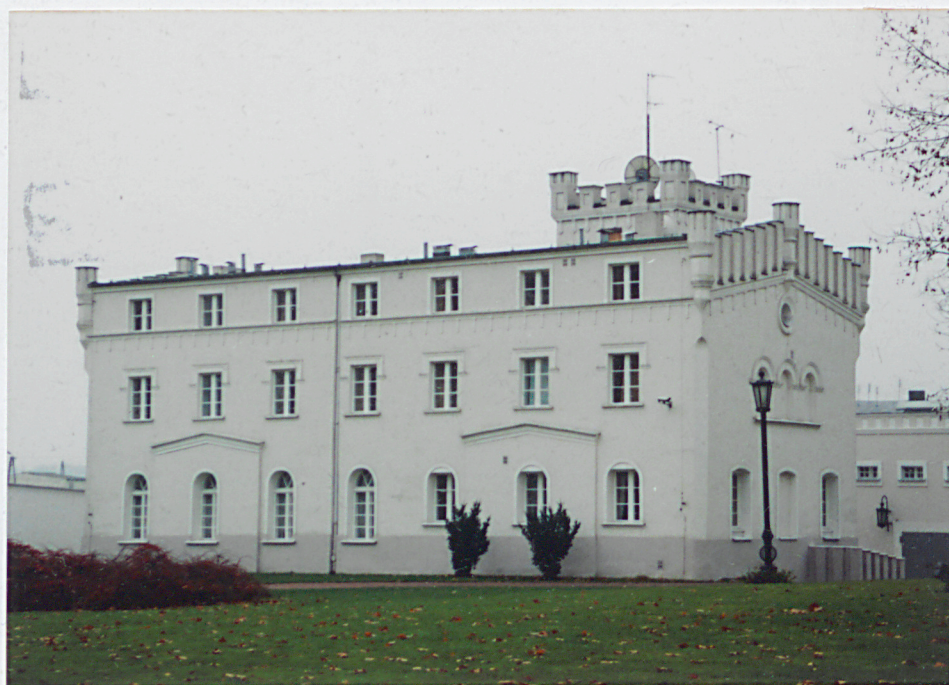
- 6. Elewacja północna. Widok w kierunku południowo-zachodnim z podjazdu przed pałacem.
- 7. Elewacja północna.
- 8. Elewacja północna. Widok w kierunku południowo-wschodnim.
- 9. Elewacja północna. Okno.
- 10. Elewacja północna. Dekoracja gzymsu międzykondygnacyjnego.

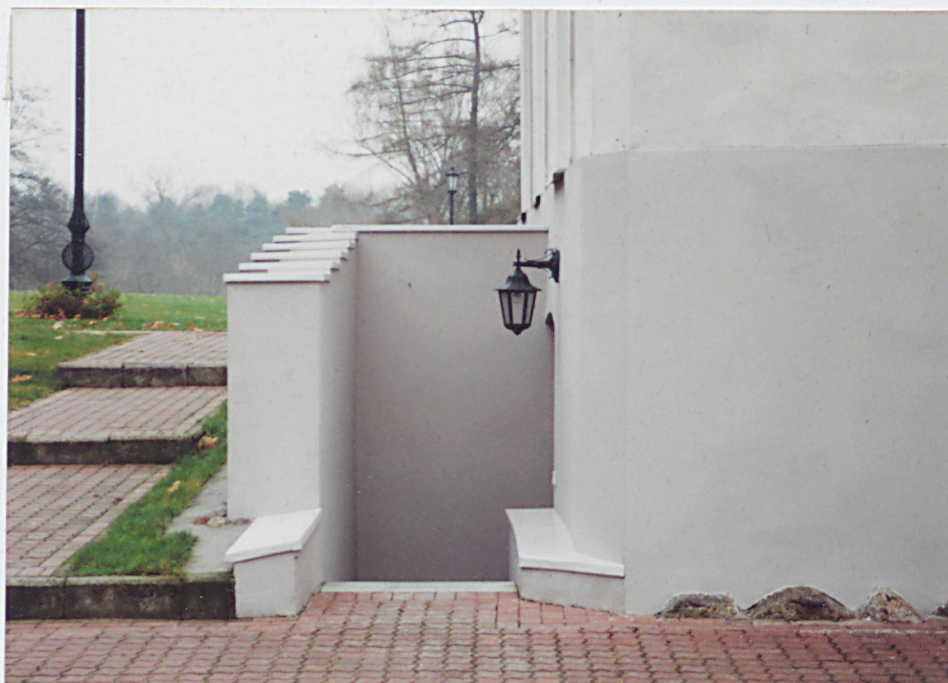
41.

- 11. Elewacja zachodnia. Zejście do piwnicy.
- 12. Elewacja południowa. Okno pierwszej kondygnacji po wschodniej stronie wieży.
- 13. Wieża. Narożnik południowo-wschodni.
- 14. Wieża. Elewacja zachodnia.
- 15. Wieża. Elewacja zachodnia. Okno.

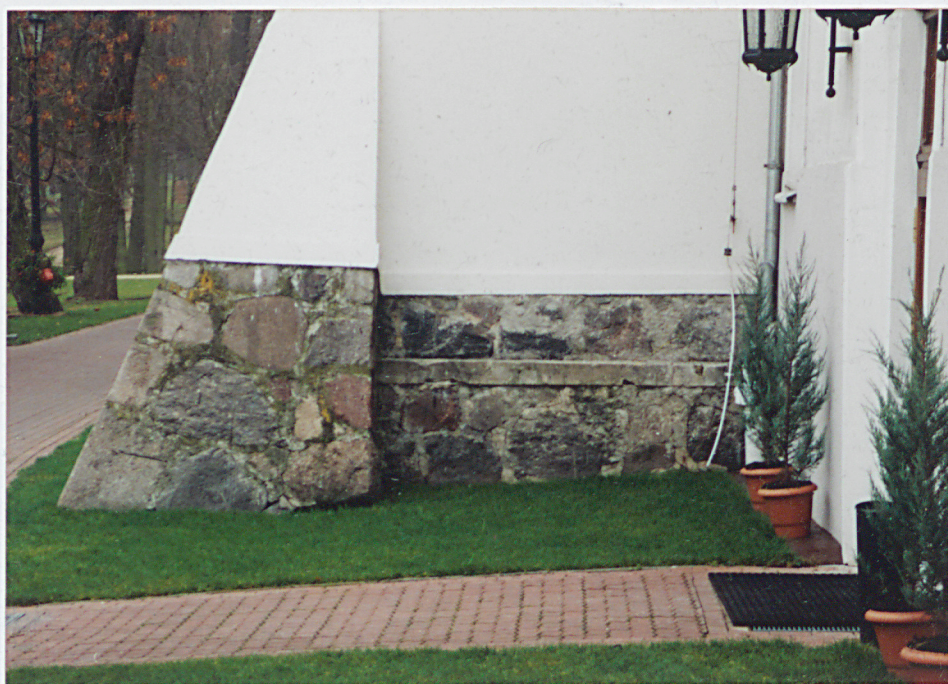
16. Wieża. Cokół i wschodnia narożna szkarpa.
17. Wieża. Krenelaż.
18. Widok ogólny na oficynę, wozownię i pałac
od strony zabudowań folwarcznych
(południowo-wschodniej).
