WOZOWNIA - OB. BUDYNEK KONFERENCYJNY

ZAKRZEWO

# WKŁADKA DO KARTY EWIDENCYJNEJ ZABYTKÓW ARCHITEKTURY I BUDOWNICTWA

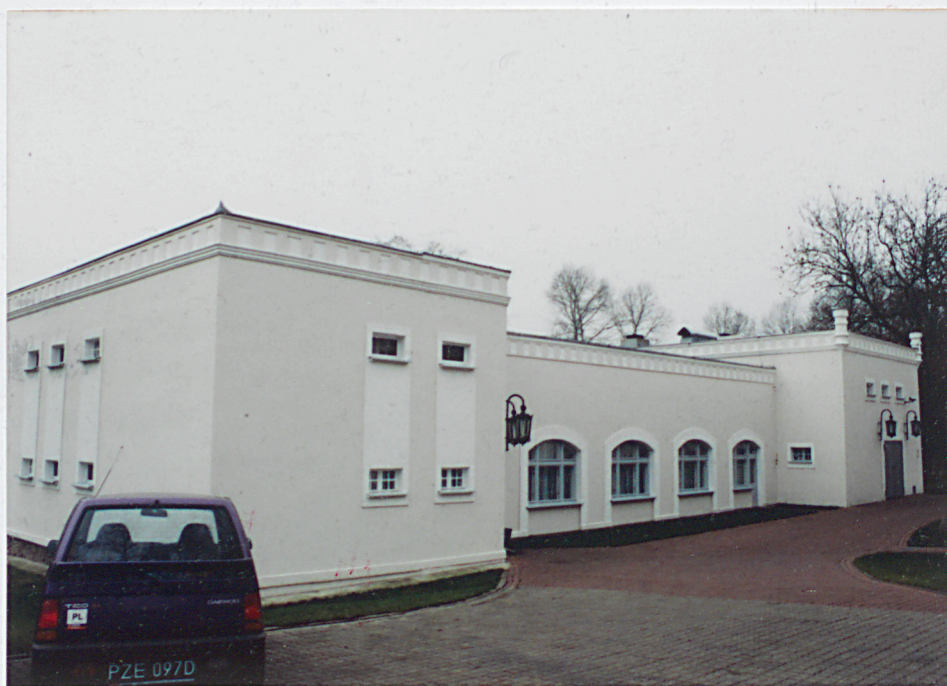
1. Elewacja północna. Widok ogólny ze wschodu.
2. Widok ogólny na budynek z kierunku południowo-wschodniego.
3. Elewacja północna. Wejście w skrzydle wschodnim.
4. Elewacja północna. Brama w skrzydle zachodnim.
5. Elewacja północna. Wieżyczka zwieńczenia zachodniego skrzydła.

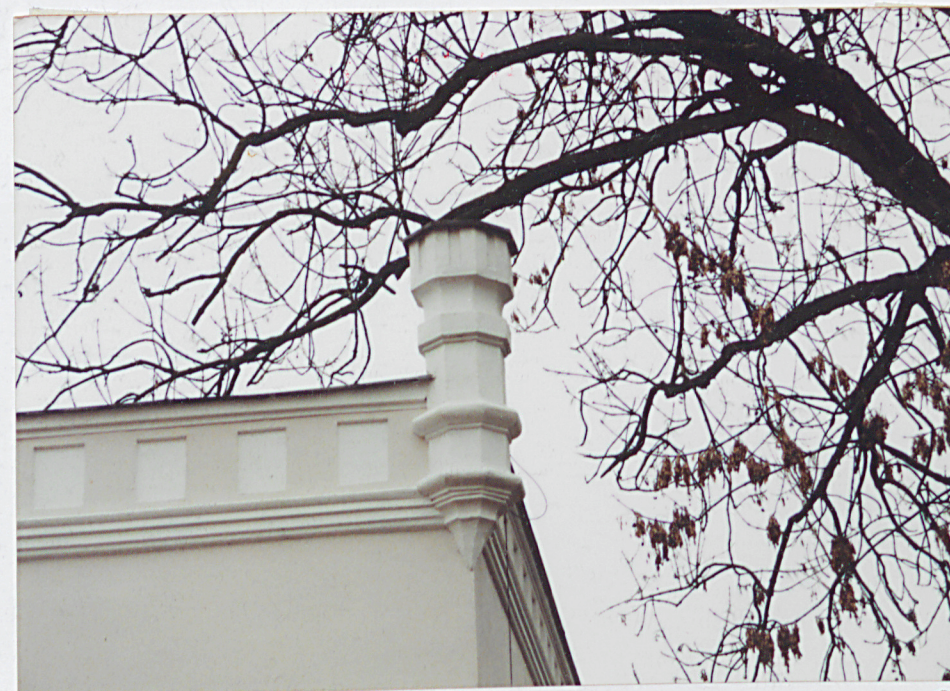
5.

Skrzydła zwieńczone pasem dekoracji płycinowej naśladującej krenelaż. W narożach wieńczącego skrzydło zachodnie pasa dekoracyjnego, od strony północnej, dekoracyjne ośmioboczne wieżyczki. Korpus nakryty dachem pulpitowym, skrzydła płaskim.

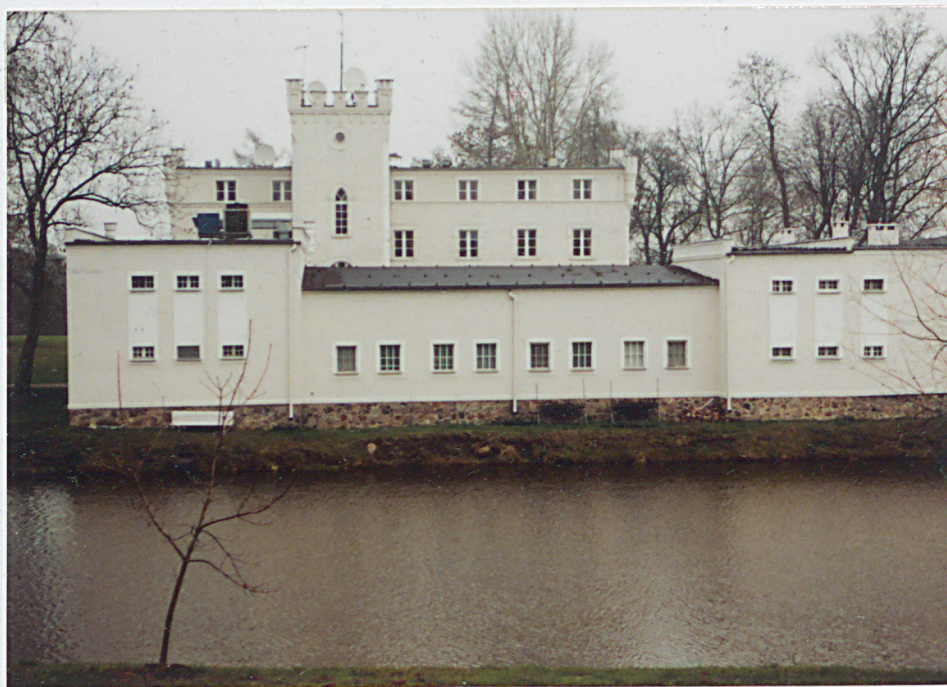
- 6. Elewacja południowa.
- 7. Elewacja wschodnia.
- 8. Elewacja zachodnia. Widok ogólny.
- 9. Elewacja zachodnia. Otwory okienne.
- 10. Elewacja zachodnia. Cokół.
