405/1 **KOŚCIÓŁ EWANGELICKO-AUGSBURSKI**

1854, przeb.
1900-15; 1928
1981-85

K O N I N

KONIN - ZESPÓŁ SAKRALNY EWANGELICKO-AUGSBURSKI

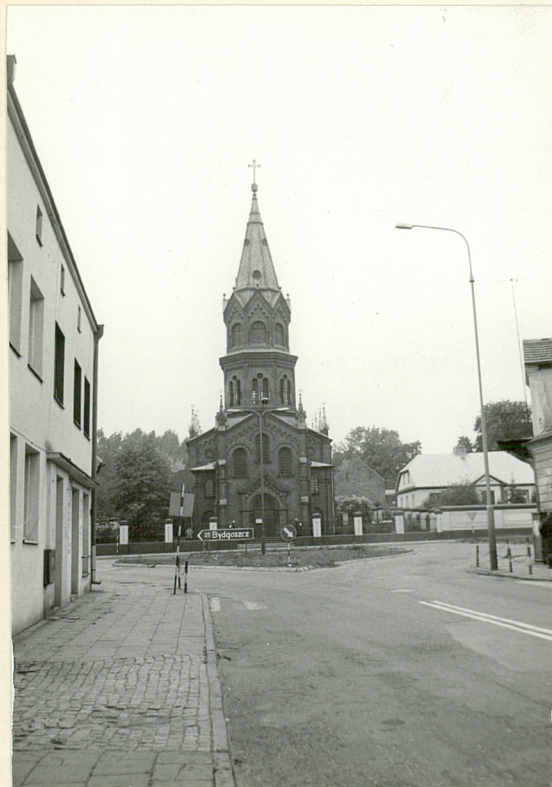
SYTUACJA - Kościół położony na pld. od zespołu zabudowy staromiejskiej, na zamknięciu (osi) ul. 3 Maja [fot. 1]. Rozdziela pld. pierzeje ul. Kolskiej i Dąbrowskiego. Teren otoczony ogrodzeniem, podzielony na dwie części, bez możliwości obejścia kościoła: wzdłuż elewacji zach. - węższą, a elewacji wsch. - obszerniejszą, silnie zadrzewioną. Wydzielony z posesji pastorkówki przy ul. Dąbrowskiego 1 ogrodzeniem od zach. [fot. 8], blisko wsch., szczytowej ściany budynku, z furtką do części zach. i od pld. z furtką do części wsch. i wejścia do zakrystii. Od pld. środkowy odcinek granicy wyznacza ściana zakrystii, częściowo wbudowana w ogrodzenie [fot. 6]. Ogrodzenie od pld. (chodnika ulicznego) odgięte na szerokość schodów wejściowych, dochodzi do muru kościoła [fot. 12]. Ogrodzenie złożone z masywnych słupków, między nimi różne rodzaje wypełnienia na wysokiej, jednolitej podmurówce: od zach. i pld. - drewniane sztachety; od pld. - kuta, dekoracyjna krata; od wsch., budynku szkoły - pełny mur [fot. 2]. Obecnie wnętrze kościoła dostępne jedynie przez wejście główne (pld.) od ulicy i boczne (wsch.) przez zakrystię.

1. Widok ogólny od płn. z ul. 3 Maja.
2. Widok ogólny od płn.-wsch.
3. Elewacja wsch. - fragment - korpus nawowy.
4. Elewacja wsch. - fragment - ściana zakrystii.

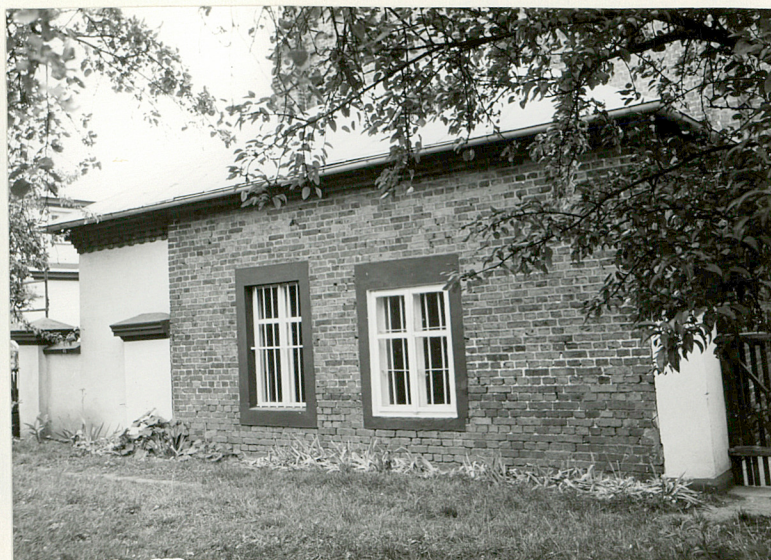
5

mi płycinami w kształcie półkolistym, naroża przesłonięte rozbudowaną ościeżnicą. Okna o zróżnicowanej wielkości. Prostokątne, zamknięte półkoliście; parapety - nad rzędem profilowanej cegły z noskami nadole: *korpusu* - od zewnątrz w węgarach z trzema uskokami, oraz profilowanych (o profilu: półwałek, płyta, wklęska) wnękach z rynienkami do odprowadzania wody - od środka; w skrajnych przesłach od płn. - niższe, bez parapetów zewnętrznych, węgary przedłużone do gzymsu cokołowego [fot. 21, 22], okna metalowe, malowane, z drobnym podziałem geometrycznym: półrozeta pod łękiem na dwóch arkadach, pozostałe kwatery prostokątne [fot. 24], w skrajnych przesłach od płd. (przy ołtarzu) szczebliny skrzyżowane rombowo w dwóch pasach pod arkadami [fot. 23]; *fasady* - analogiczne, od zewnątrz łęk podkreślony linią profilowanej cegły, podział szklenia pod łękiem szczebliną promienistą [fot. 14]; *klatek schodowych* - wąskie, w prostych węgarach z łękiem podkreślonym zewnętrzną linią podciętej cegły [fot. 25, 10], trzy pionowe pasy kwater, środkowy zamknięty od góry arkadą, zewnętrzny (pod łękiem) ze szczebliną ułożoną promieniście. *Wieża*: kondygnacja nad kalenicą korpusu - bifory, pod wspólnym łękiem z okrągłą rozetą, zewnętrzna płaszczyzna węgarów dekorowana niskimi, romańskimi kolumnkami [fot. 15a]; górna kondygnacja - półkoliście zamknięte otwory, węgary dekorowane analogicznie, z kolumnkowym słupkiem z jońskim kapitelikiem, wątłym, prostym ślemieniem, nad nim analogiczna niższa kolumnka, otwory przesłonięte drewnianymi listwami, żaluzjowo; połacie dachowe - okrągłe okienka z rozetowym szkleniem [fot. 15c]. *Zakrystia* - w prostokątnych otworach, okno ościeżnicowe: niższe, zakratowane od wewnątrz; okno skrzynkowe: zakratowane od zewnątrz [fot. 5].

5. Zakrystia ściana pld.
6. Elewacja pld. - widok od pld.-zach.
7. Zakrystia - ściana zach., przemurowany otwór.
8. Widok ogólny od pld.-zach. z posesji pastorówki.

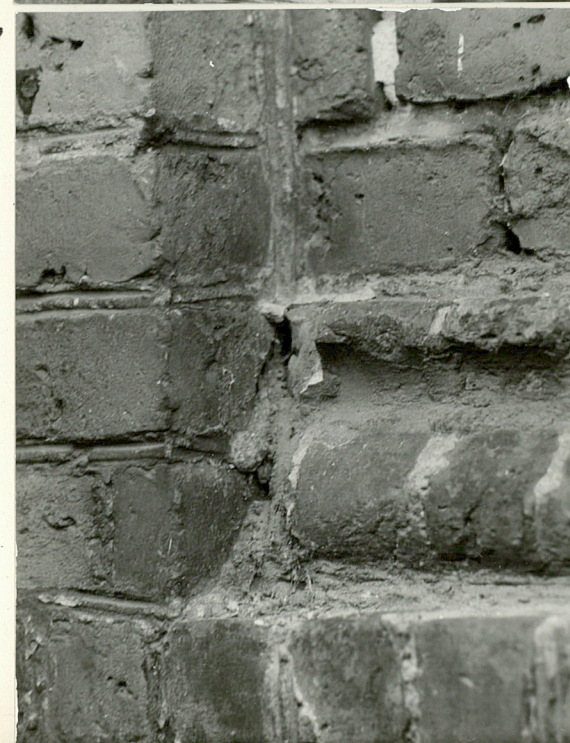
18

ELEWACJE - ceglane, na niskim cokole z gzymsem na rolce; zwieńczone gzymsem koronującym z cegły esowej na ząbkowaniu; ściany i narożniki opięte wątlými uskokowymi skarpami, na połaci dachowej nad nimi czteroboczne słupki sterczynowe - o korpusie wzbogaconym arkadkowymi wnękami, z dekoracyjnym zwieńczeniem [fot. 18]; pod gzymsem koronującym fryz arkadkowy i arkadkowo -

18. Sterczyna.
19. Krzyż na wieży z datą "1903".
20. Fragment portalu wejścia głównego.
21. Zamurowane od wewnątrz wejście w ścianie zach.
22. Ściana wsch. - przemurowany otwór.

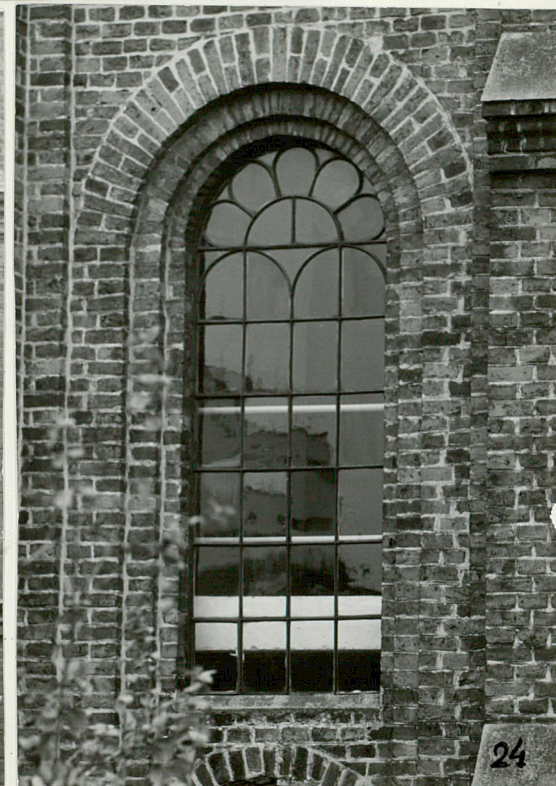
24

23. Okno korpusu nawowego przy ścianie szczytowej pld.
24. Okno korpusu nawowego.
25. Okno aneksu klatki schodowej, gzymsy - elewacja wsch.
26. Wnętrze - widok ogólny na ołtarz i ambonę.

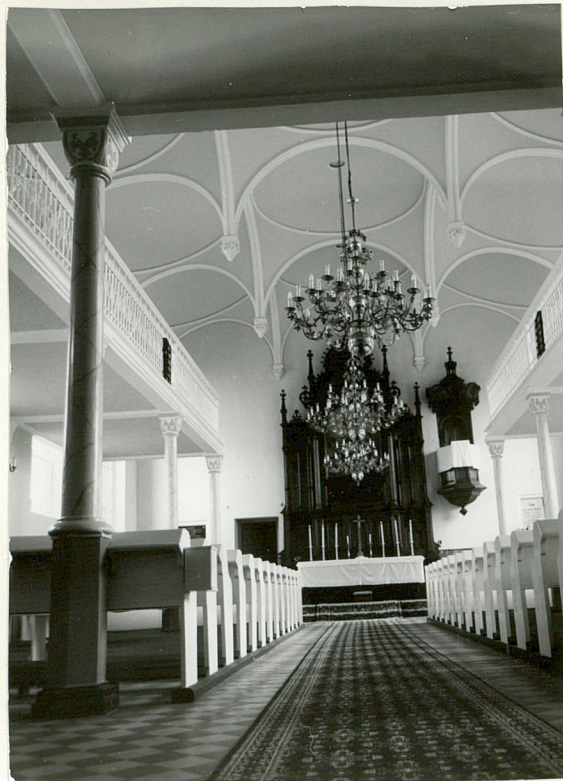
26

WNĘTRZE - korpusu [fot. 26, 27]: przekryte sklepieniem stalaktytowym, jedno-przestrzenne, z podziałem kolumnami balkonu napięć przęseł. Przęsła jednookienne, wnęki okienne dekorowane profilowaną (wałek w uskoku), podciętą powyżej parapetu opaską. Balkon w kształcie litery "U" o podstawie przy ścianie płn., zawieszony na profilowanych belkach wzdłużnych i poprzecznych, wsparty na marmoryzowanych kolumnach, z bazą na wysokim sześciobocznym cokole i kostkowym, dekorowanym kapitelem, balustrada ażurowa; wieży: przekryte sklepieniem krzyżowym, komunikacyjne; zakrystii: z wydzieloną ścianami i podestem częścią zach. z ołtarzem i schodami na ambonę.

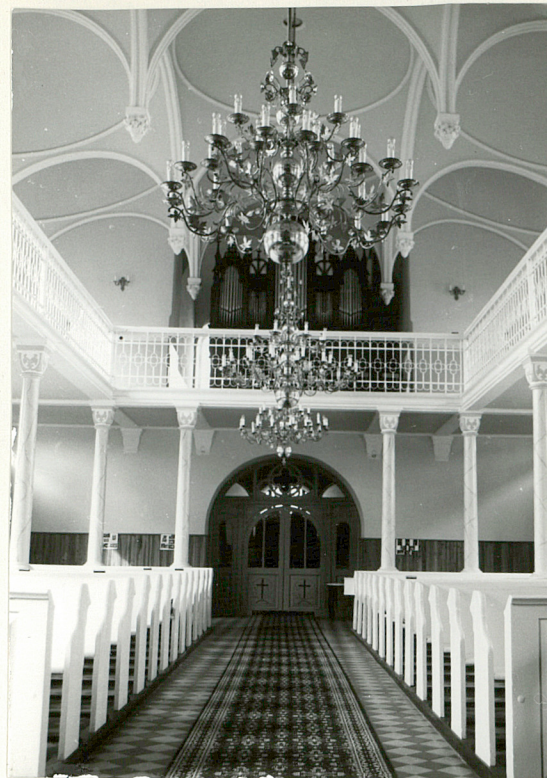
27

27. Wnętrze - widok ogólny na chór.
28. Więźba dachowa nad korpusem - fragment. System podwieszenia sklepień.
29. Więźba dachowa - fragment - wieszak.
