**OŚRODEK DOKUMENTACJI
ZABYTEKÓW W WARSZAWIE**
KARTA EWIDENCYJNA ZABYTEKÓW
ARCHITEKTURY I BUDOWNICTWA

KOŚCIÓŁ EWANGELICKI

1894 r.

KOBYLA GÓRA

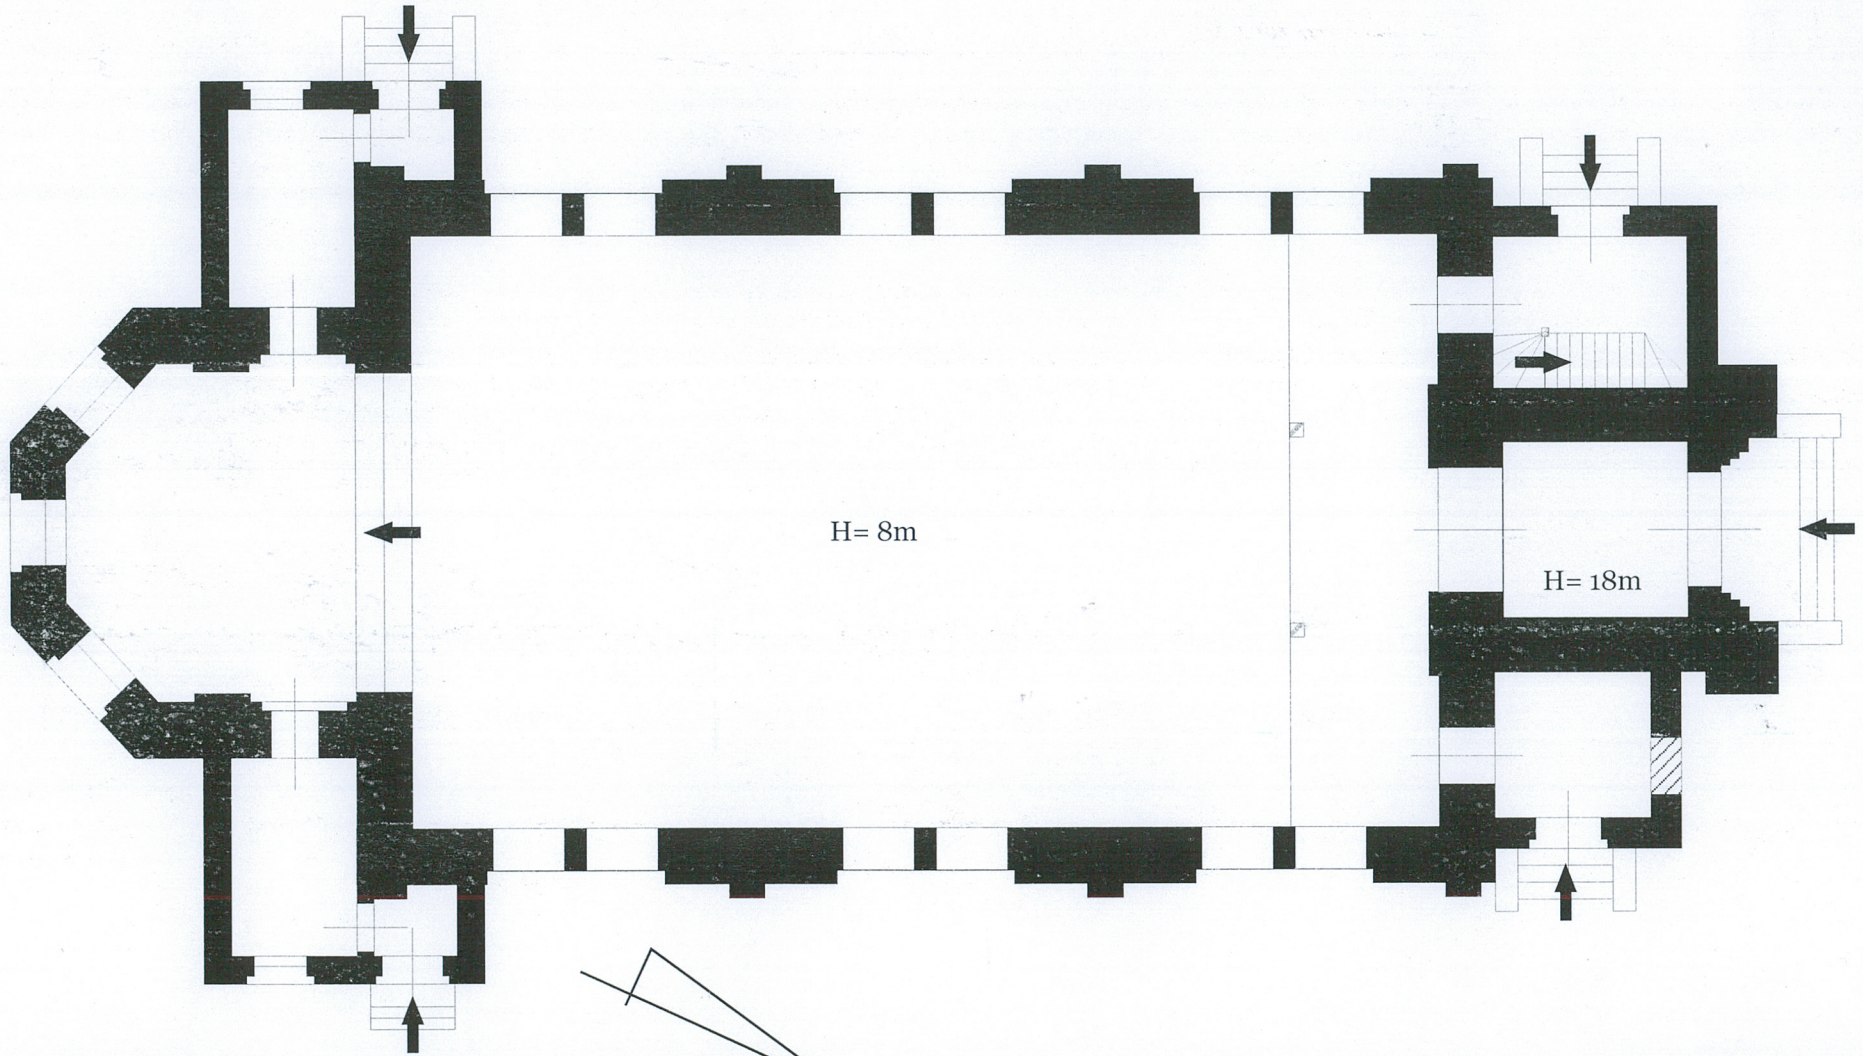
RZUT: Kościół jednonawowy na planie prostokąta. Od północy przylega wieża na rzucie kwadratu, ujęta bo bokach przez prostokątne kruchty boczne, z których wschodnia jest mniejsza. Od południa prostokątne prezbiterium zamknięte trzybocznie, po jego bokach prostokątne pomieszczenia występujące poza obrys korpusu, tworząc wraz z rzutem korpusu i prezbiterium zarys krzyża łacińskiego.

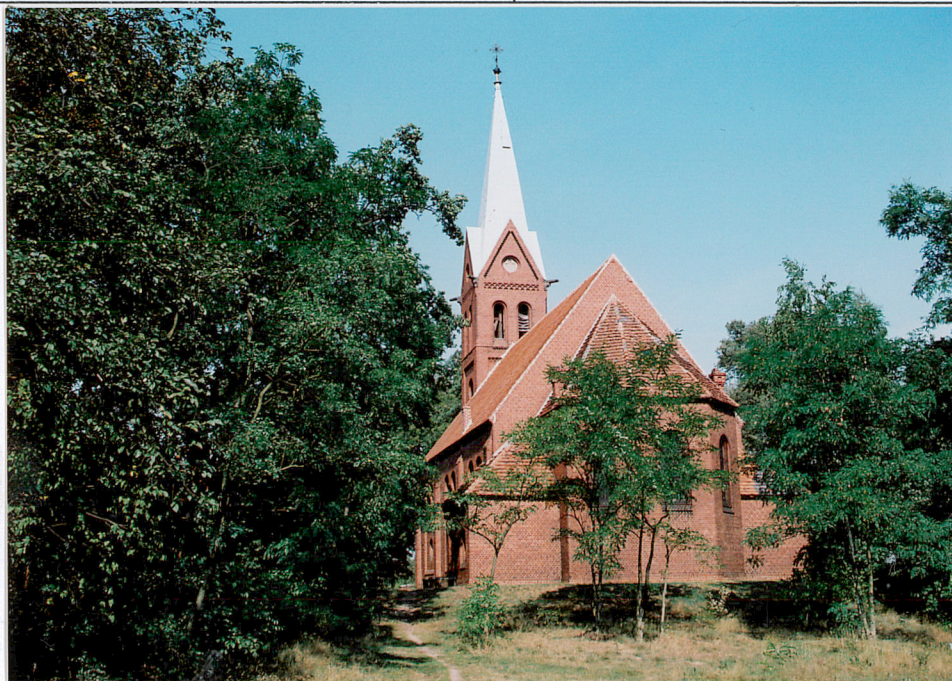
1. Widok ogólny na kościół od strony południowej.
2. Elewacja północna od strony zachodniej.
3. Wieża od strony zachodniej.
4. Widok ogólny od strony zachodniej.
5. Otwór drzwiowy w przyziemiu wieży.

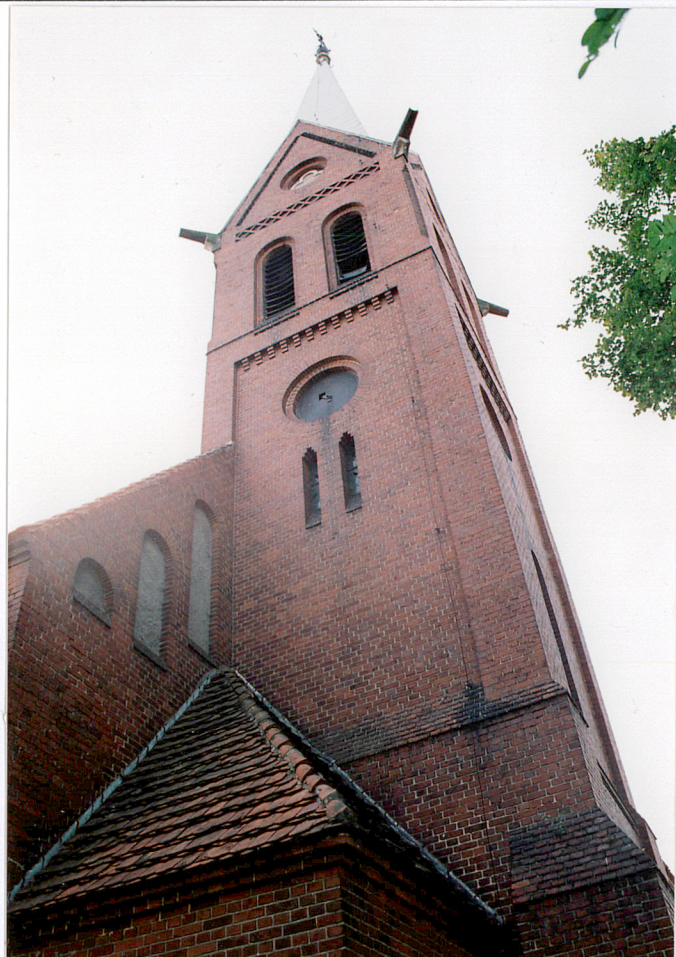
6. Wieża od strony wschodniej.
7. Szczyt wieży i iglica od strony południowo-wschodniej.
8. Zachodnia kruchta boczna.
9. Wschodnia kruchta boczna.
10. Północna elewacja kruchty wschodniej.

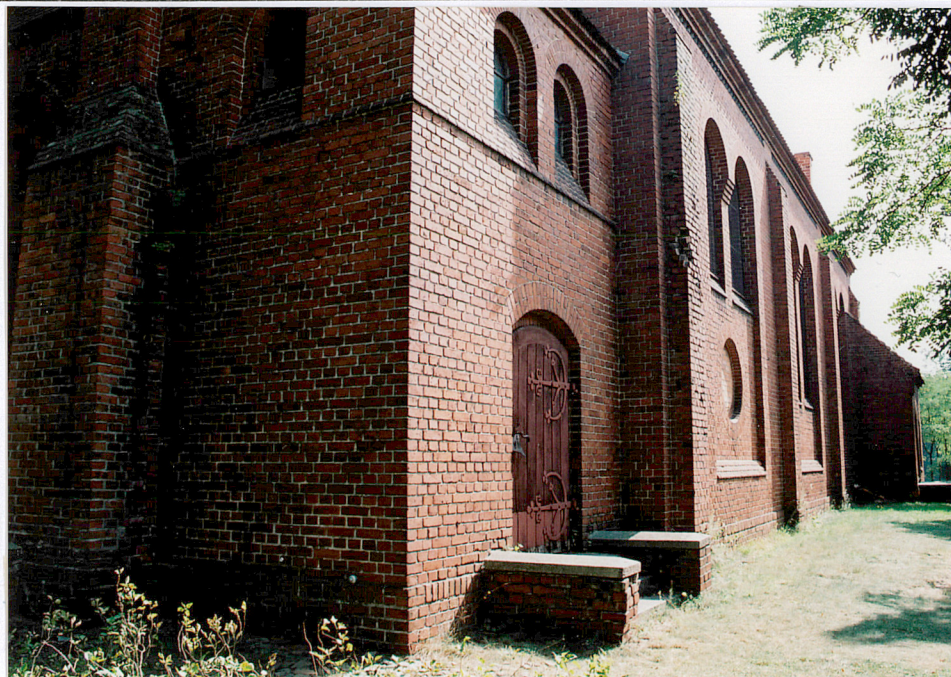
- 11. Elewacja zachodnia.
- 12. Elewacja wschodnia.
- 13. Elewacja południowa
- 14. Widok na wieżę od strony południowo-zachodniej.
- 15. Zakrystia zachodnia.
- 16. Elewacja zachodnia zachodniej zakrystii.

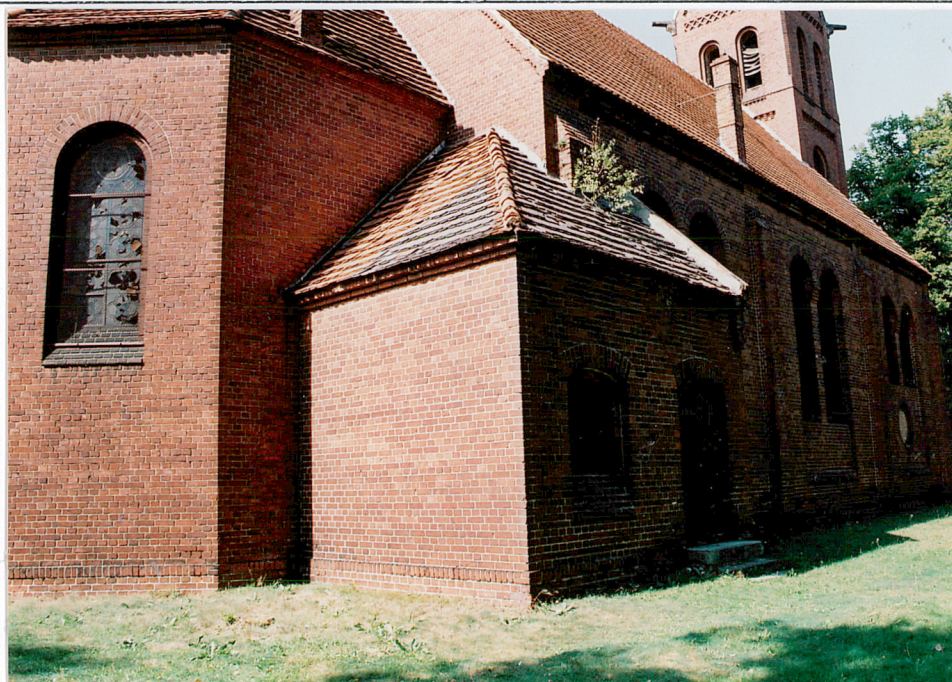
- 17. Zakrystia wschodnia.
- 18. Elewacja wschodnia, widok od strony północnej.
- 19. Prezbiterium od strony wschodniej.
- 20. Elewacja wschodnia, widok od strony południowej.
- 21. Północne przęsło elewacji bocznej.

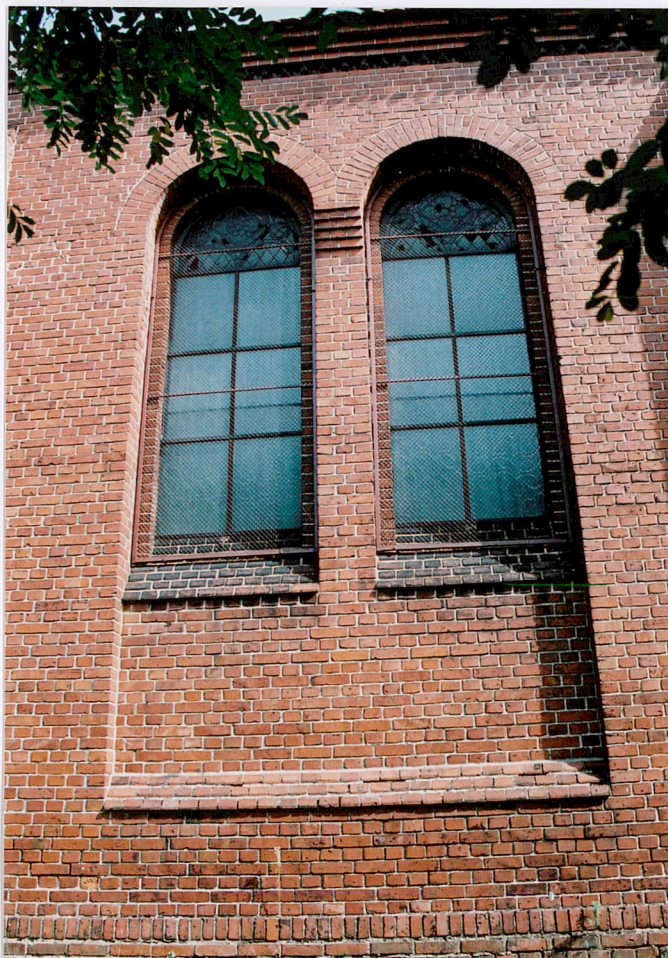
- 22. Przęsło elewacji bocznej.
- 23. Stolarka drzwi głównych.
- 24. Stolarka drzwi bocznych.
- 25. Schody prowadzące do otworu drzwiowego zakrystii.
- 26. Krata w narożniku pomiędzy wieżą a kruchtą wschodnią.

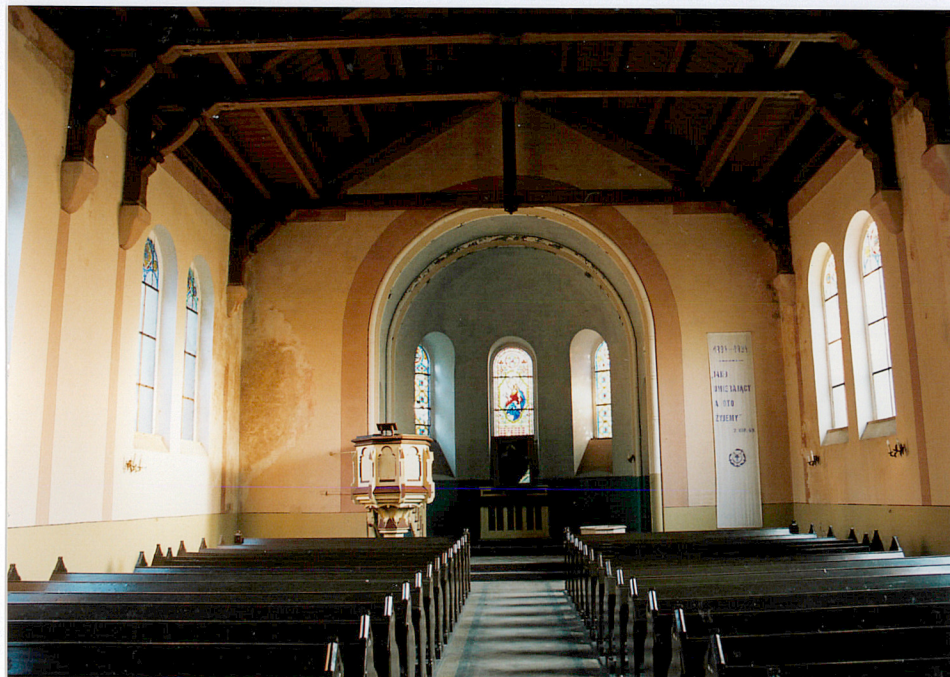
- 27. Wnętrze – widok na prezbiterium.
- 28. Wnętrze – widok na stronę północną.
- 29. Wnętrze – ściana zachodnia od strony północnej.
- 30. Wnętrze – ściana wschodnia od południa.
- 31. Wnętrze – ściana zachodnia od południa.
- 32. Wnętrze – ściana wschodnia od północy.

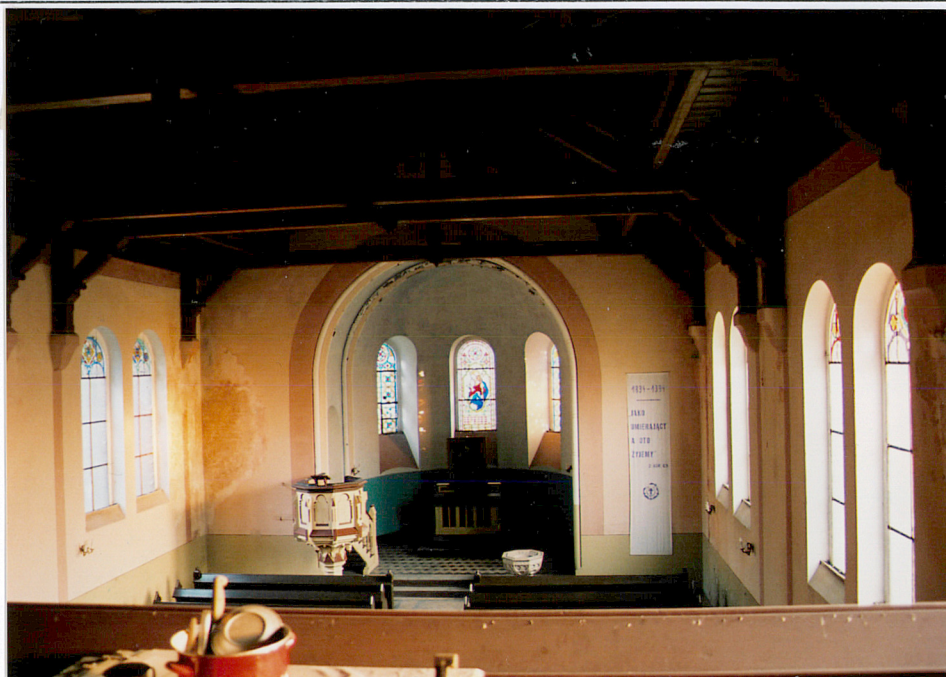
- 33. Widok na prezbiterium z chóru muzycznego.
- 34. Prezbiterium.
- 35. Mensa ołtarzowa w prezbiterium.
- 36. Balustrada chóru muzycznego.
- 37. Słup wspierający chór muzyczny.

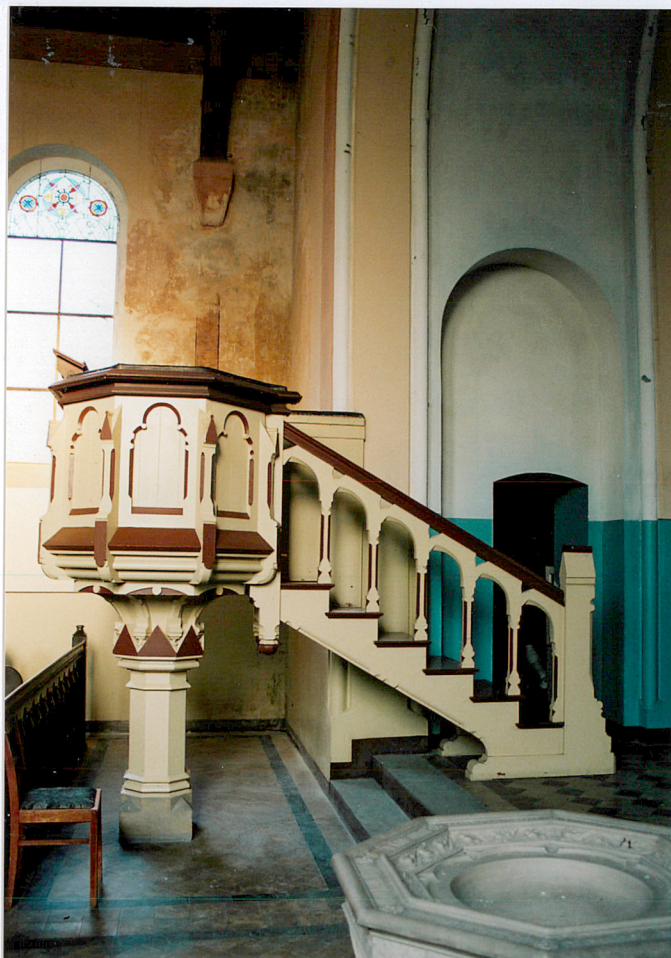
- 38. Ambona.
- 39. Otwór drzwiowy z prezbiterium do zachodniej zakrystii.
- 40. Strop, widok w kierunku północnym.
- 41. Strop, widok w kierunku południowym.
- 42. Stolarka głównych drzwi wejściowych od strony wnętrza.

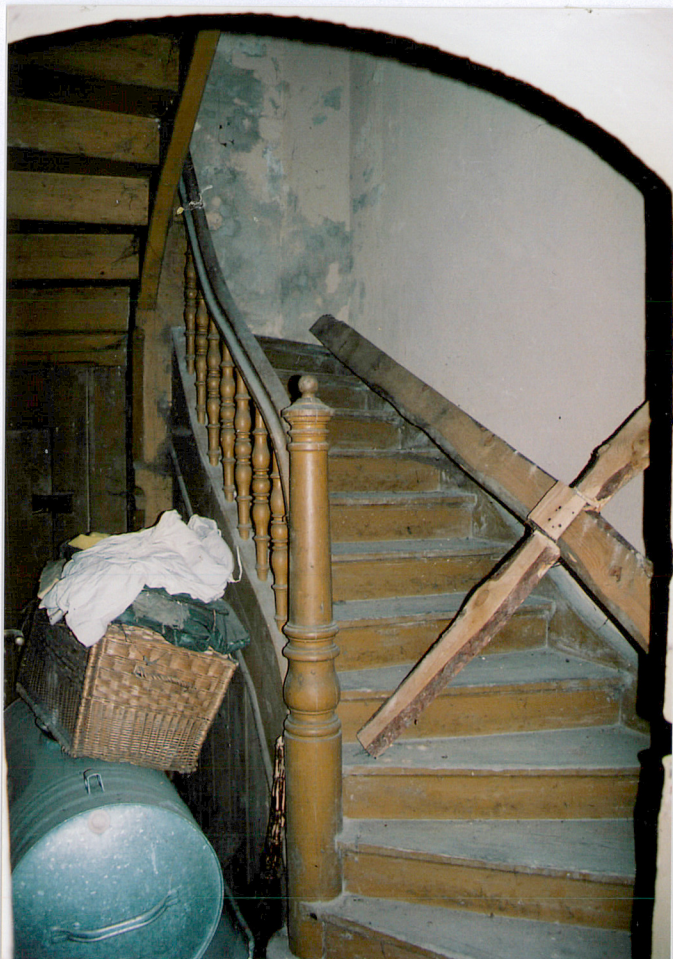
43. Schody na chór muzyczny.
44. Stolarka drzwi chóru muzycznego.
45. Schody na wieżę.
