1. Obiekt  
**KOŚCIÓŁ FILIALNY** P.W. TRÓJCY PRZENAJSWIĘTSZEJ

2. Czas powstania  
1803 r.,  
1930 r.

3. Miejscowość  
**M A R C I N K I**

Nr **610/A** data **31.12.1990.**

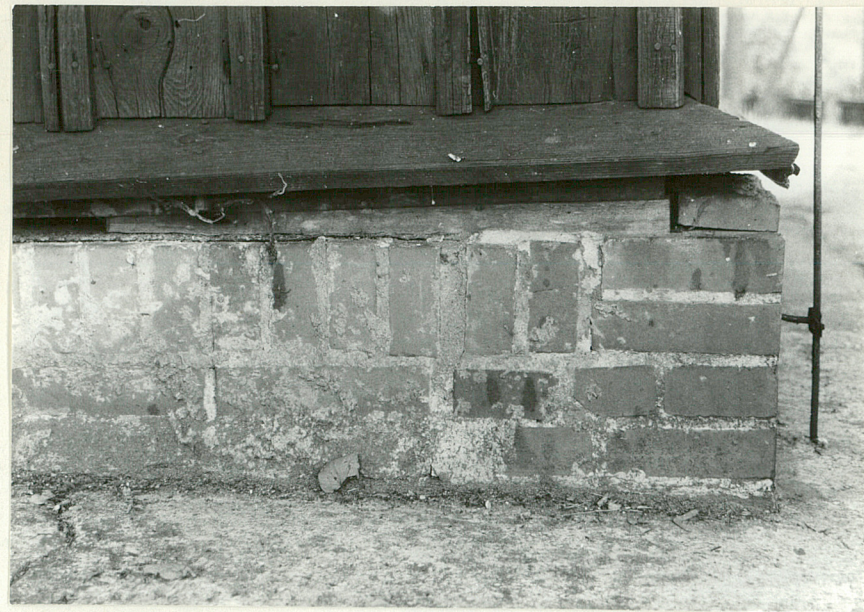
**Podwalina** drewniana posadowiona na podmurówce z kamieni polnych łamanych wykończonej górą warstwą cegły na rolkę. Podmurówka łączona zaprawą cementowo-wapienną, izolowana.

1. Widok ogólny kościoła od pd.-wsch.
2. Ogrodzenie terenu kościelnego.
3. Podmurówka pod ścianą zakrystii.
4. Podmurówka ściany kruchty zach.
5. Złącze węgła w tęczy kościoła.
6. Widok na pn. ścianę wieży.

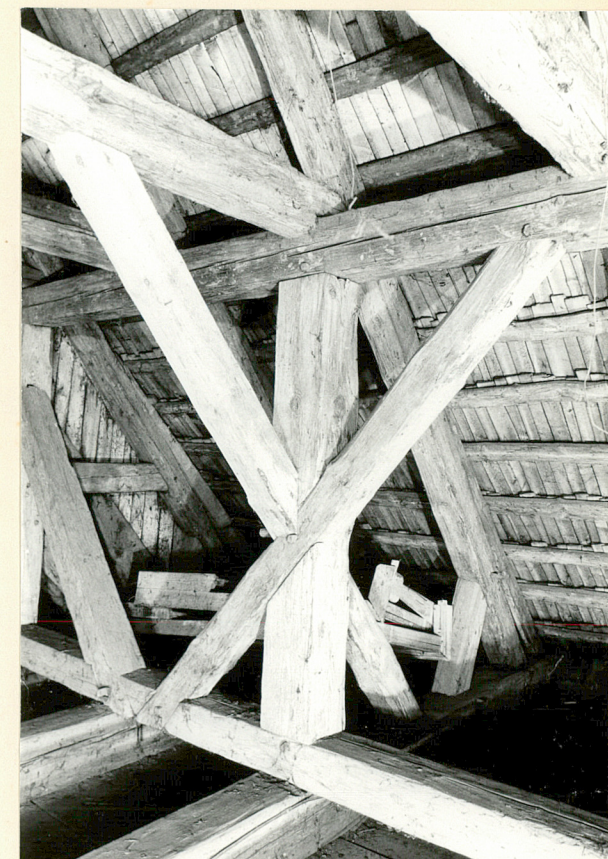
nych koźlów krokwiowych. Wieżba oznakowana ciesielskimi znakami montażowymi umieszczonymi na mieczach-nogach w postaci stałego, potrójnego nacięcia ukośnego oraz narastających ku wsch. od 1 do 3 podłużnych nacięć pionowych. Wymiary podstawowych elementów konstrukcyjnych w cm: słup 24 x 21, miecz-nogi 18 x 21, płatew pośrednia 19 x 20, jętki 13 x 15, krokiew 15 x 16, przypustnice 13 x 13. *Nad nawą* wieżba z podwójną ścianą stolcową złożoną z czterech pełnych i czterech niepełnych wiązarów krokwiowych. Rama stolcowa rozpięta na dwóch rzędach słupów podpierających płatwie pośrednie i jętki. Nad nawą, na jętkach posadowiona sześcioboczna konstrukcja szkieletowa pod wieżyczkę sygnaturki. Wieżba nawy znakowana ciesielskimi znakami montażowymi umieszczonymi na słupach i zastrzałach o formie podłużnych, ukośnych nacięć narastających ku wsch. od 1 do 4 i stałego elementu w postaci nacięcia pionowego. Na pn. ścianie oznakowanie analogiczne, z tym, że element stały stanowi nacięcie podwójne. Wymiary podstawowych elementów konstrukcyjnych w cm: słup 24 x 20, belka wiązarowa 25 x 27, leżnia 20 x 17, zastrzał 14 x 15, jętka 20 x 18, krokiew 15 x 16, płatew pośrednia 20 x 22, pozostałe elementy niedostępne. Elementy wieżby ciosane, kołkowane; łączy na czop i wręb. Wieżba dachowa *wieży* krokwiowa; kapice krokwi wsparte na krótkim słupie, tzw. mnichu, natomiast na belkach wiązarowych konstrukcja podwieszenia dzwonów. *Wieżba kruchty bocznej i zakrystii* niedostępna, zapewne także krokwiowa.

7. Strop w zakrystii.
8. Wieżba dachowa nad nawą - widok od zach.
9. Wieżba dachowa nad nawą - widok ogólny od wsch.
10. Wieżba dachowa nad nawą - słup pełnego wiązara.

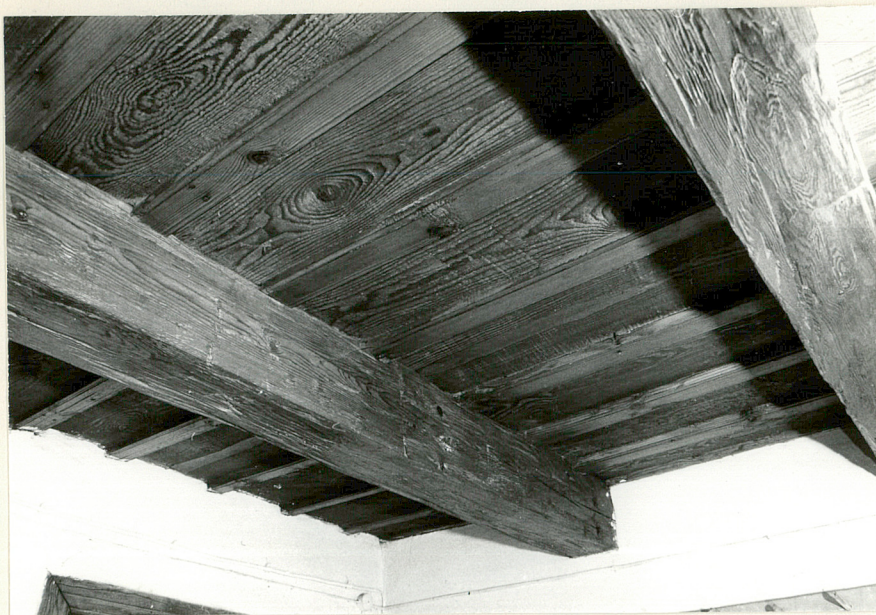
7.

**Stropy** drewniane płaskie, deskowe; w prezbiterium i nawie rozpięte na jednym poziomie. W zakrystii, kruchcie bocznej i pod chórem muzycznym stropy belkowe z górnym, listwowanym pułapem; w kruchcie zach. deskowo-listwowy. Stropy pokryte lakierem.

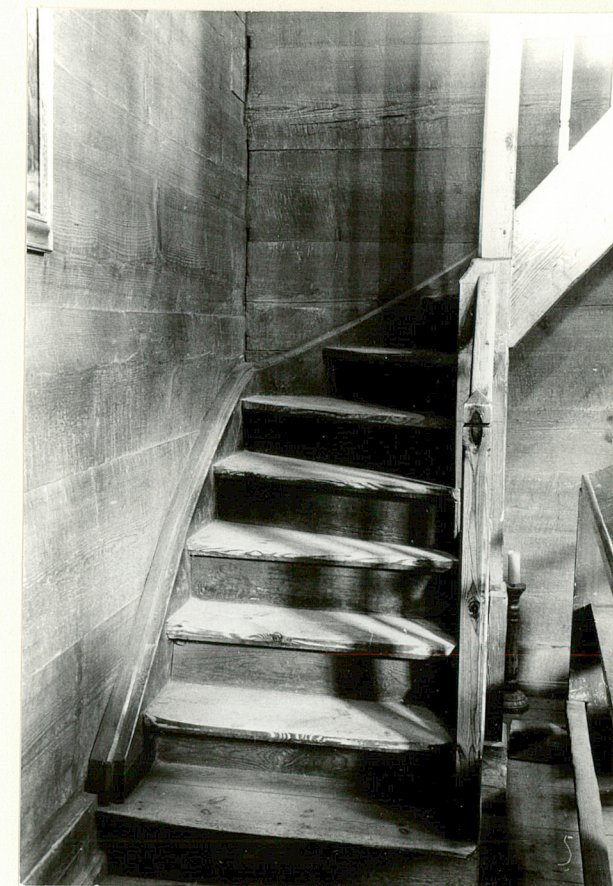
Schody wewnętrzne, na chór muzyczny - drewniane zabiegowe, policzkowe z podstopnicami; poręcz i słupki drewniane, profilowane. Zewnętrzne wtórne, proste, jednobiegowe, o kilku stopniach; murowane z cegły, na kamieniach, otynkowane.

11. Wieżba dachowa wieży.
12. Schody wewnętrzne na chór muzyczny i emporę.
13. Okno wsch. ściany prezbiterium.
14. Okno pn. ściany nawy.
15. Okno dolnej kondygnacji wieży.

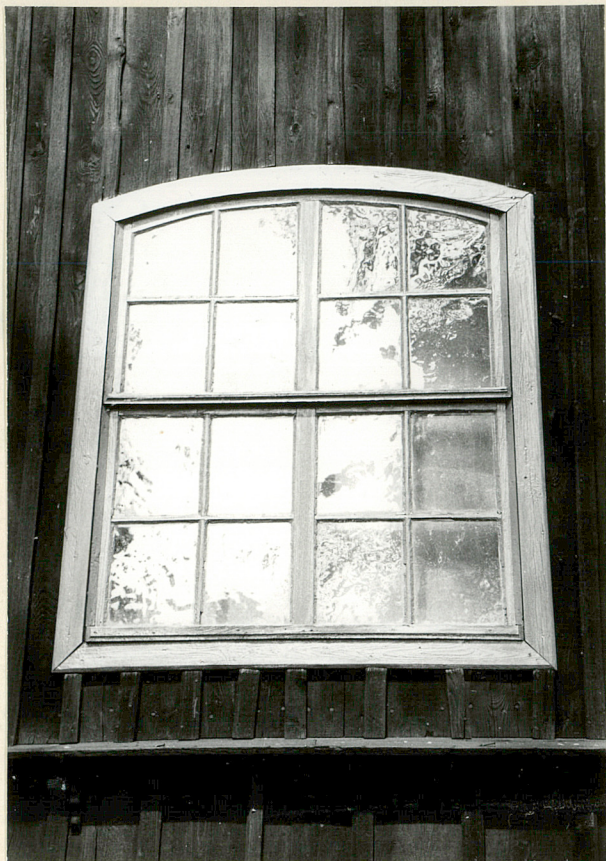
13.

Otwory okienne o wykroju prostokąta stojącego zamkniętego odcinkowo lub prosto, obwiedzione opaskami. W górnej kondygnacji wieży parzyste otwory o wykroju kolistym. Otwory wypełnione oknami drewnianymi stałymi, pojedynczymi, szklonymi szkłem białym. Okna prezbiterium i nawy dwupoziomowe, z krzyżem pozornym, dzielone szczeblinami krzyżowymi na szesnaście kwater; w nawie dolne partie okien uchylne. Okno w pn. ścianie nawy trzypoziomowe ze słupkiem pozornym, dzielone krzyżowo, wielokwaterowe. Okno zakrystii krosnowe, podwójne; wewnętrzne skrzydło czterokwaterowe. Pomiędzy skrzydłami krata kuta stalowa. Okna w przyziemiu wieży sześciokwaterowe. Okno kruchty bocznej dwukwaterowe ze szczebliną poziomą.

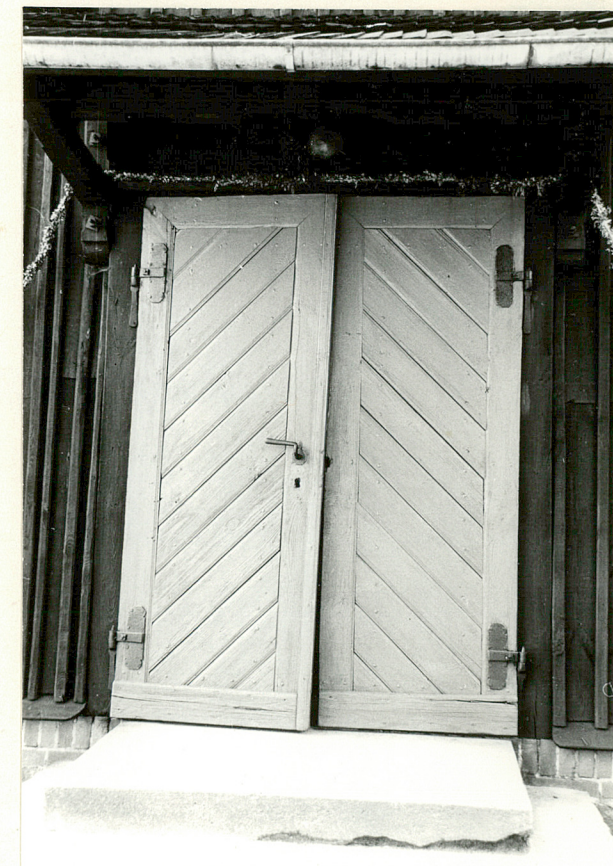
Otwory drzwiowe wszystkie o wykroju prostokąta stojącego zamkniętego prosto lub odcinkowo; umieszczone w szerokich odrzwiach. Otwory wypełnione drzwiami drewnianymi, jedno- i dwuskrzydłowymi, na zawiasach pasowych. Drzwi zewnętrzne prowadzące do kruchty dwuskrzydłowe, o konstrukcji deskowo-listwowej i profilowanych krawędziach listew. Od zewnątrz opierzenie w jodełkę z ramą; ćwiekowane, zamek skrzynkowy, zawiasy pasowe, krótkie. Drzwi zewnętrzne do kruchty bocznej analogiczne, z ozdobnym szyldzikiem. Drzwi zewnętrzne do zakrystii jednoskrzydłowe, deskowo-listwowe; zewnętrzne opierzenie w jodełkę, z ramą, zawiasy krótkie, pasowe. Drzwi wewnętrzne prowadzące z obydwu krucht do nawy dwuskrzydłowe, konstrukcji deskowo-listwowej; od strony nawy skrzydła deskowane w jodełkę, ćwiekowane; zamki kute, skrzynko-

16. Okno zakrystii.
17. Okno kruchty bocznej.
18. Drzwi zewnętrzne kruchty zach.
19. Drzwi zewnętrzne kruchty bocznej.
20. Drzwi zewnętrzne zakrystii.
21. Drzwi wewnętrzne do nawy - widok od strony nawy.

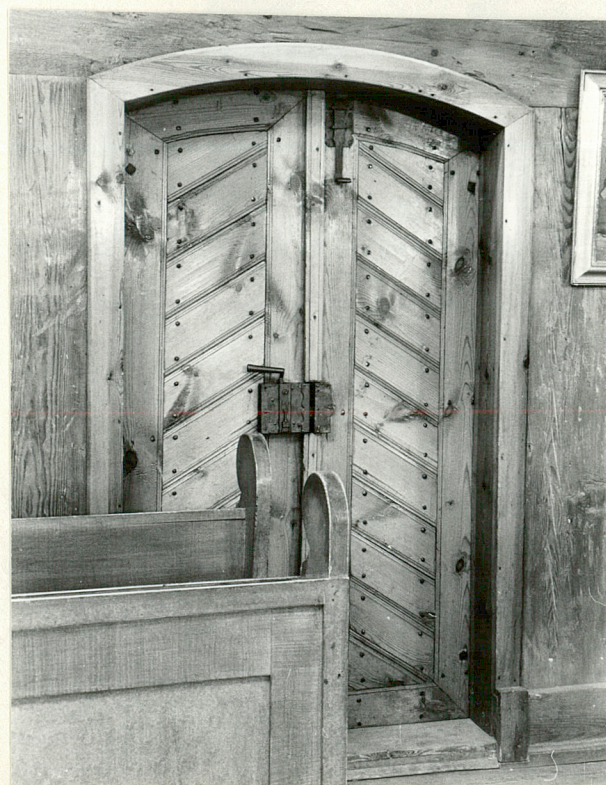
22. Drzwi wewnętrzne kruchty bocznej - widok od strony nawy.
23. Drzwi wewnętrzne zakrystii - widok od strony prezbiterium.
24. Widok na kościół od strony pn.-wsch.

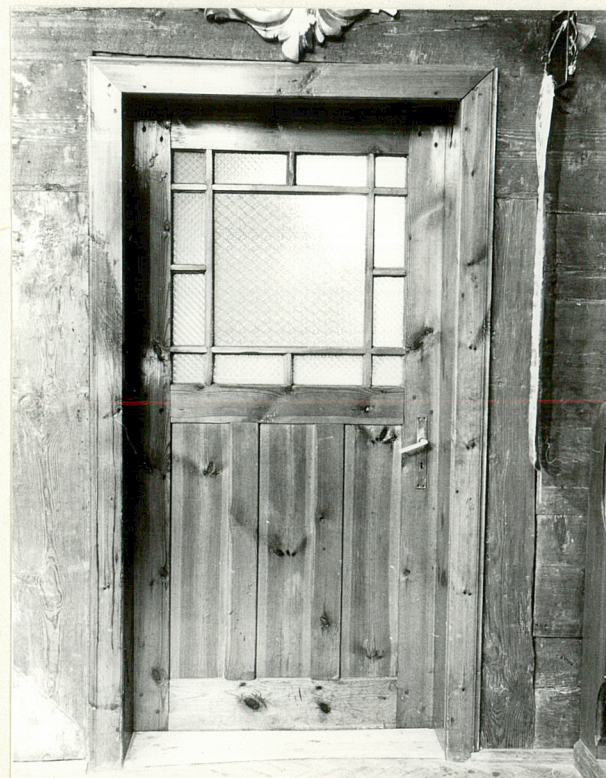
23.

we, zasuwnice pionowe, zawiasy pasowe. *Drzwi wewnętrzne do zakrystii* współczesne, ramowo-płycinowe z górnym prześwitem szklonym szkłem ornamentalnym. Stolarka drzwiowa pokryta lakierem bezbarwnym, od zewnątrz malowana farbą olejną.

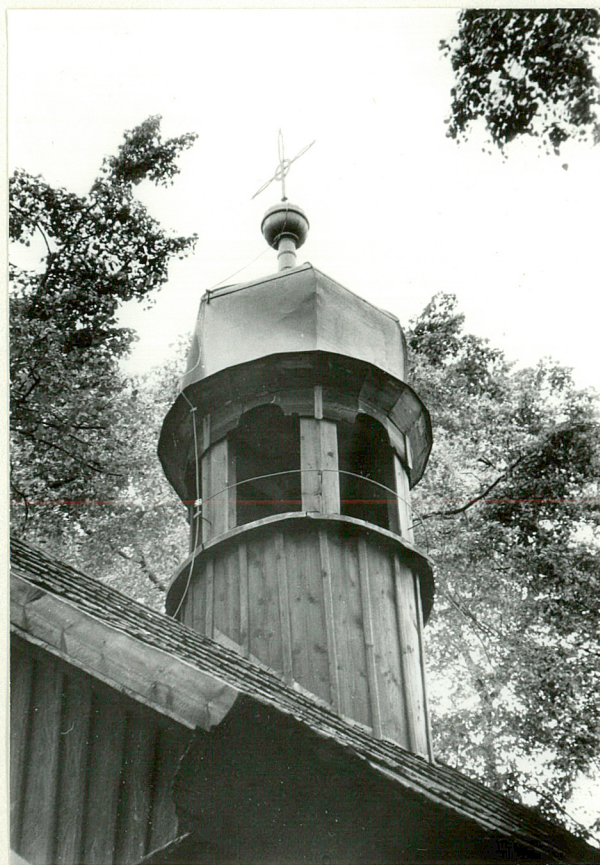
Dach nad nawą i prezbiterium dwuspadowe, nad nawą nieco wyższy przy zachowaniu tego samego kąta nachylenia połaci. Zakrystia z dachem pulpitowym o kalenicy biegnącej tuż pod okapem prezbiterium. Wieża przekryta dachem namiotowym czteropołaciowym. Kruchta z dachem dwuspadowym. Nad nawą kolistą u podstawy sygnaturka z przezroczami nakryta hełmem cebulastym zakończonym kulą i krzyżem.

25. Elewacja boczna kościoła.
26. Fasada zach. kościoła.
27. Widok na kruchtę boczną od pd.-wsch.
28. Wieżyczka sygnaturki.
29. Opracowanie belek zadaszenia nad wejściem w fasadzie zach.

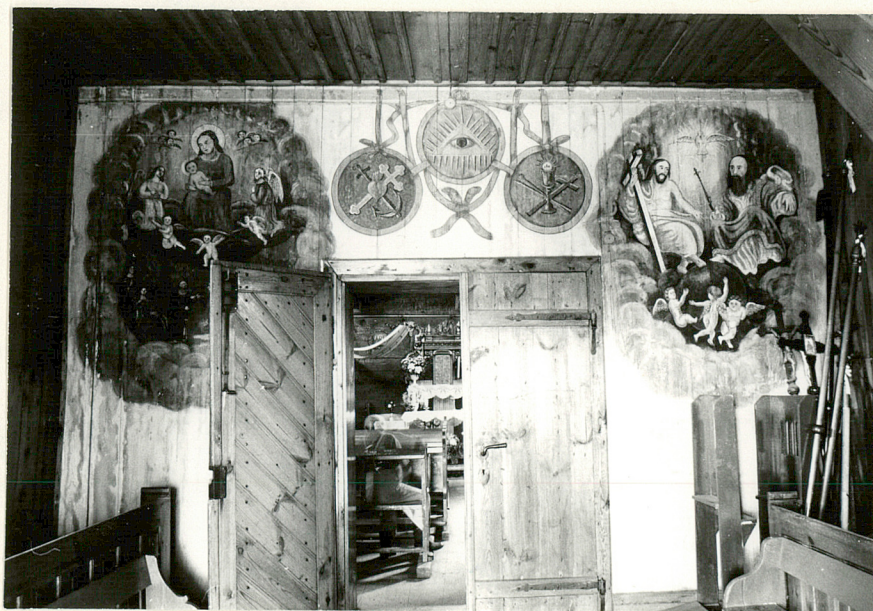
34. Wnętrze kościoła - dekoracja snycerska belki tęczowej.
35. Wnętrze kościoła - widok na chór muzyczny.
36. Wnętrze kościoła - słup chóru muzycznego.
37. Wnętrze kościoła - fragment polichromii ścian z wizerunkiem św. Wojciecha.
38. Wnętrze kruchty zach. - polichromie z Trójcą św. i Adoracją Madonny.
39. Wnętrze kruchty zach. - malowane emblematy.

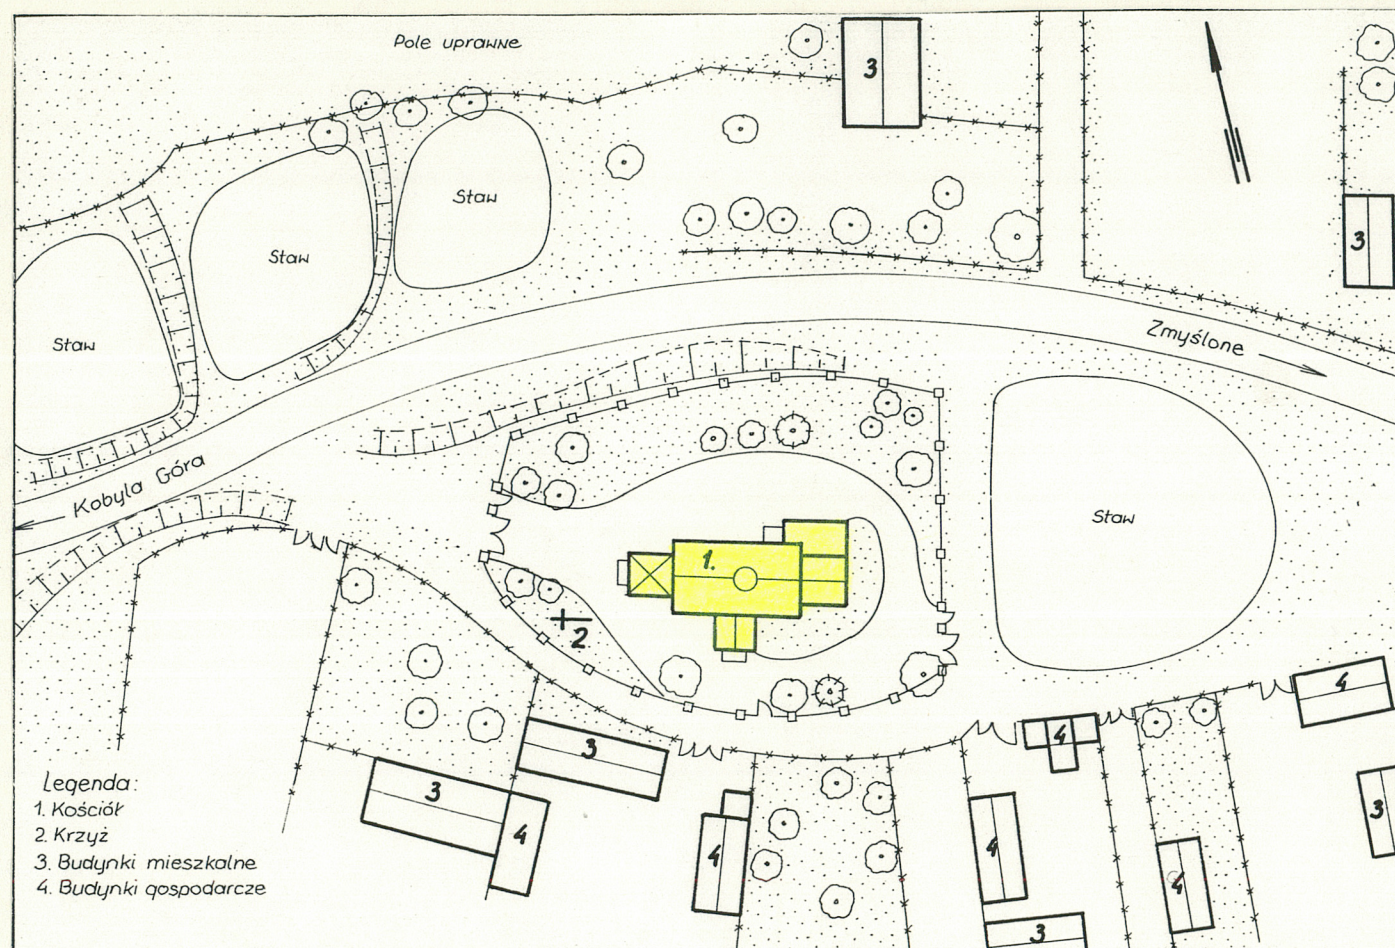
rzut przyziemia i plan sytuacyjny

Kościół jednonawowy, z prostokątną, zbliżoną do kwadratu nawą i wydzielonym uskokiem, węższym prezbiterium zamkniętym prosto. W pn.-zach. naroże utworzone na styku prezbiterium z nawą wkomponowana wydłużona, prostokątna zakrystia równa długości prezbiterium. Od zach. na przedłużeniu nawy nieco węższa, zbliżona u podstawy do kwadratu wieża z kruchtą w przyziemiu. Od pd. w połowie długości nawy przylega niewielka, zbliżona do kwadratu kruchta boczna. W pn.-zach. narożu nawy schody prowadzące na chór muzyczny i biegnącą wzdłuż ściany pn. emporę. W pd.-zach. partii kruchty zach. schody na wieżę.
