Nr ⁵⁴³⁴ WIELKOPOLSKIE

D O M

KONIN

4. Adres ul. Wiosny Ludów 17
62-500 Konin
nr hipoteczny

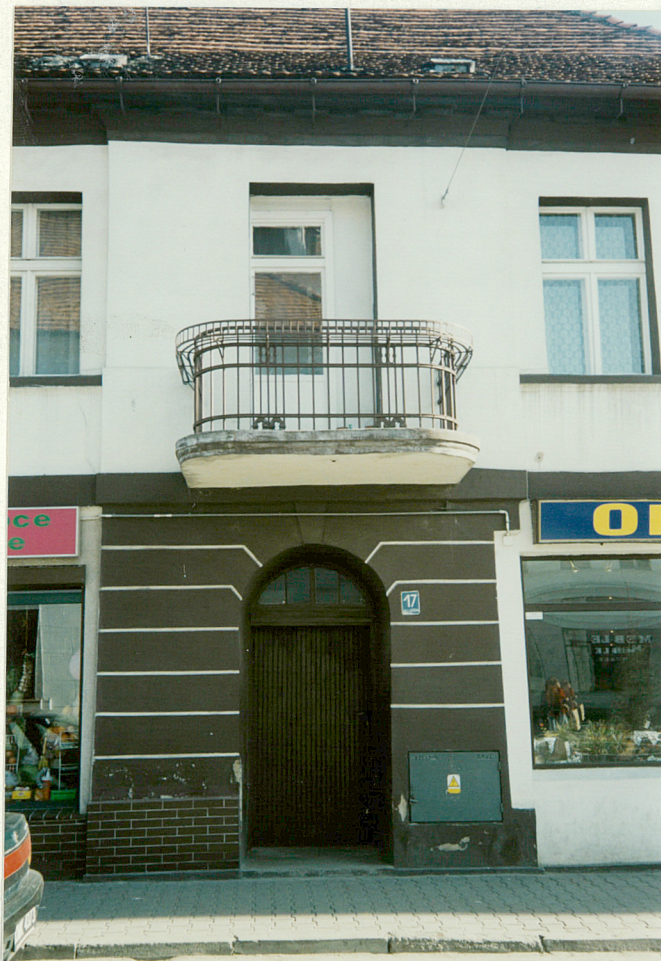
Zachodnia: frontowa - pięcioosiowa. Na osi główne wejście do budynku zamknięte półkoliście, zaznaczone nieznacznym ryzalitem. Ryzalit parteru boniowany. Po bokach przeszklone drzwi wejściowe do części handlowych z witrynami.

1. Piwnica
2. Centralna oś w elew. zach.
3. Elewacja pld.
4. Elewacja wsch.
5. Okno w elew. wsch.
6. Drzwi wewn.
7. Schody na piętro
8. Schody do piwnicy
9. Więźba dachowa

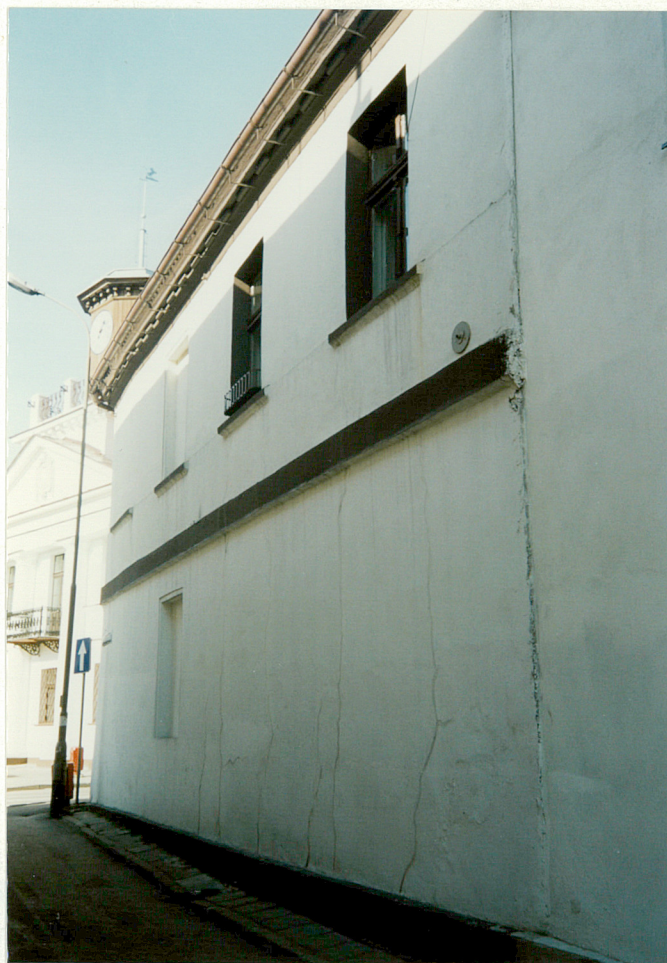
3.

W elewacji piętra, na osi , balkon, po bokach po dwa symetrycznie rozmieszczone okna. Elewacja podzielona gzymsem działowym. Elewacja południowa - pierwotnie czteroosiowa. Na piętrze, od strony wschodniej dwa okna, dalej blenda, pod którą w parterze jedna blenda. Pozostała część elewacji gładka. Między kondygnacjami gzyms działowy. Elewacja wschodnia: część północna i południowa przesłonięta oficynami. Na osi drzwi wejściowe do sieni. Na piętrze, od północy dwa okna. Między kondygnacjami prosty gzyms działowy. Elewacja północna przylega do muru sąsiedniego budynku.

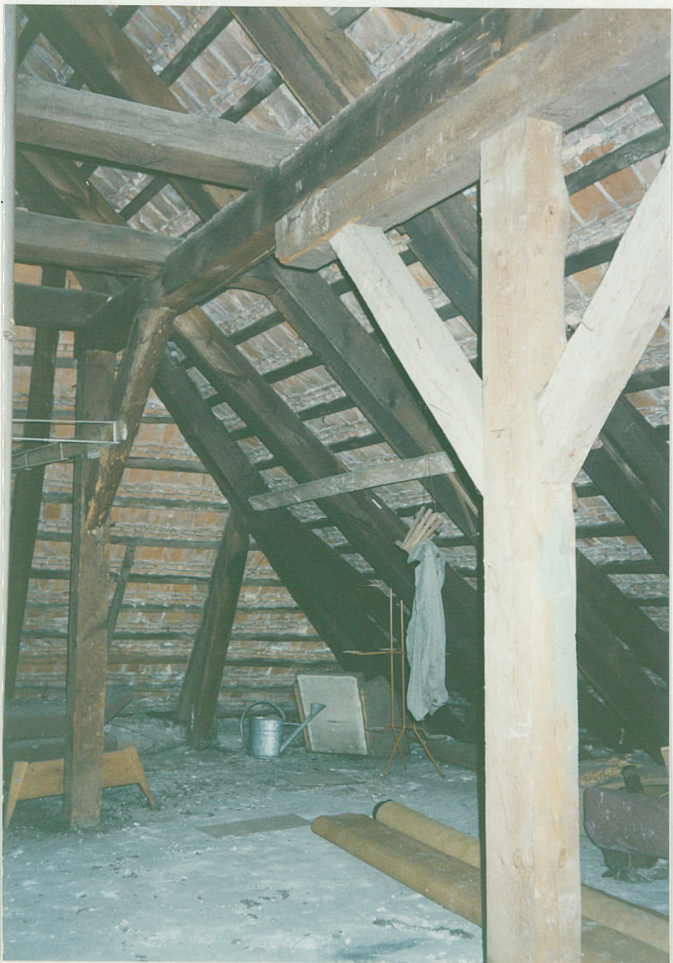
9.

Fundament z kamienia. Ściany murowane z cegły pełnej na zaprawie wapiennej, tynkowane. Stropy drewniane, belkowe z podsufitką, w piwnicy sklepienia kolebkowe. Więźba dachowa drewniana, konstrukcji krokwiowo-stolcowej. Pokrycie dachu - dachówka karpiówka w koronkę. Podłogi, posadzki: na parterze, w salach sklepowych płytki terakotowe, na piętrze podłogi deskowe, białe, w piwnicy wylewka betonowa. Schody na piętro drewniane, zabiegowe z drewnianą balustradą. Okna na piętrze drewniane, dwuskrzydłowe, skrzynkowe ze ślemieniem, na parterze witryny sklepowe PCV. Drzwi wewnętrzne jedno- i dwuskrzydłowe ramowo-płycinowe, jednoskrzydłowe płytowe, zewnętrzne jednoskrzydłowe klepkowane z półkolistym naświetlem, od podwórza dwuskrzydłowe klepkowane.
